# Asbestinventarisatetest

Eikenlaan 10/11, 3740 Bilzen

Attestnummer : 20231027-000206.000

Uitgegeven op : 27.10.2023

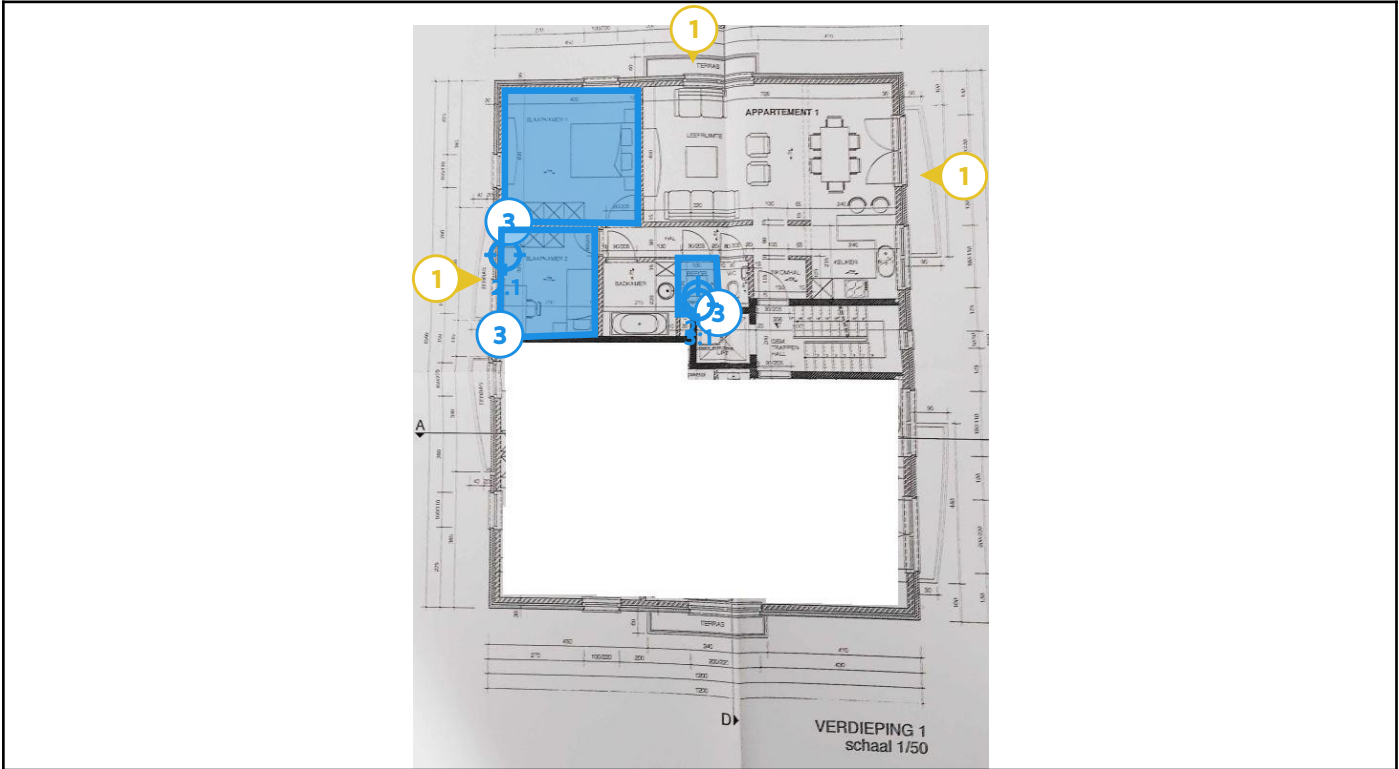
# Plan 1.1: Plan verdieping 1 - appartement 11

| Beschrijving | Type | Actie |
|---|---|---|
| 1. Pleisterwerk balkon | Asbestmateriaal | Zorgvuldig beheren |
| 2. Pleisterwerk 1.1 | Geen asbest | - |
| 2.1 Code: M32726 | Mengmonster | - |
| 3. Vloerbekleding | Geen asbest | - |
| 3.1 Code: M32727 | Puntmonster | - |

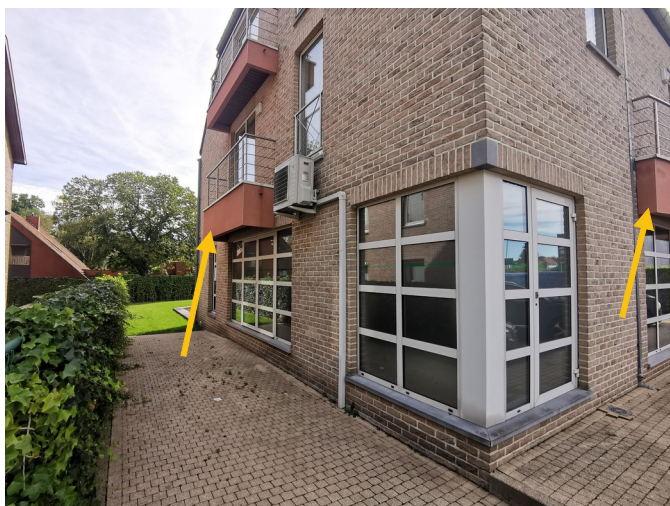
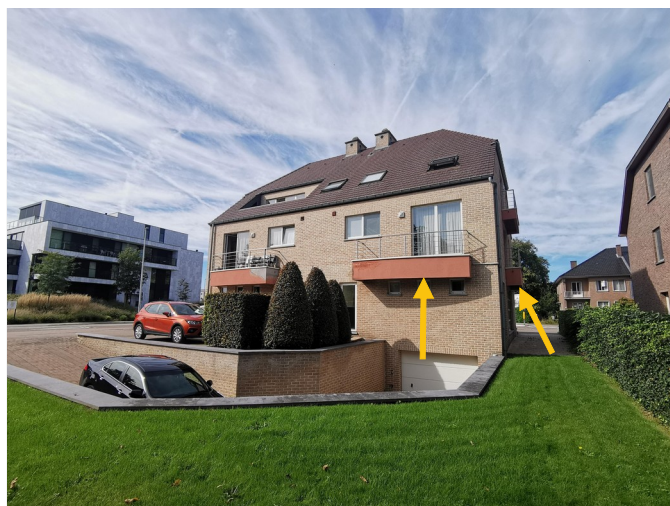
Overzichtsfoto

Het asbestmateriaal valt onder de mijlpaal van 2040.

| Eindbeoordeling materiaalrisico | Zeer laag materiaalrisico en/of zeer lage kans op vezelvrijgave |

| Asbestsoort (vezeltype) | Amfibool aanwezig, uitgezonderd crocidoliet |
| Asbestconcentratie | Laag (< 50%) |
| Toestand van het materiaal | Onbeschadigd, niet verweerd |

| Beschrijving | Pleisterwerk balkon |
| Asbestmateriaal | In-situ afwerkingslagen - Pleisterwerk (wand, plafond, ...) |
| Bindmiddel van asbestmateriaal | Cement |

- Zorg voor een veilig beheer. Vermijd het beschadigen van het asbestmateriaal. Controleer de toestand jaarlijks op wijzigingen.
- Voer bijkomende staalname(s) uit.

- Hermetische zone (erkend asbestverwijderaar)  
Volgens protocol.

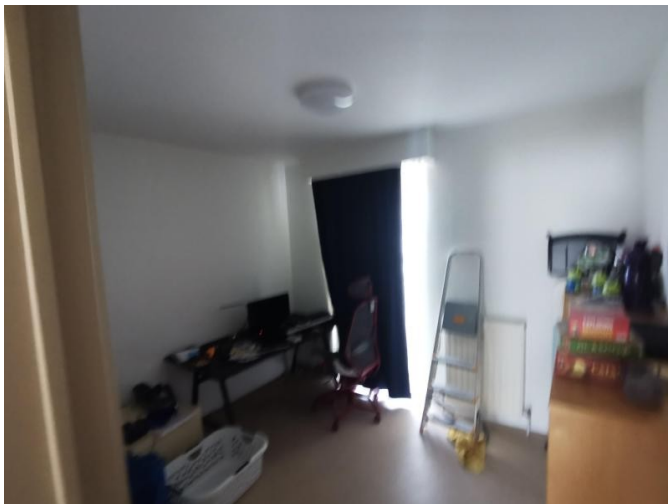
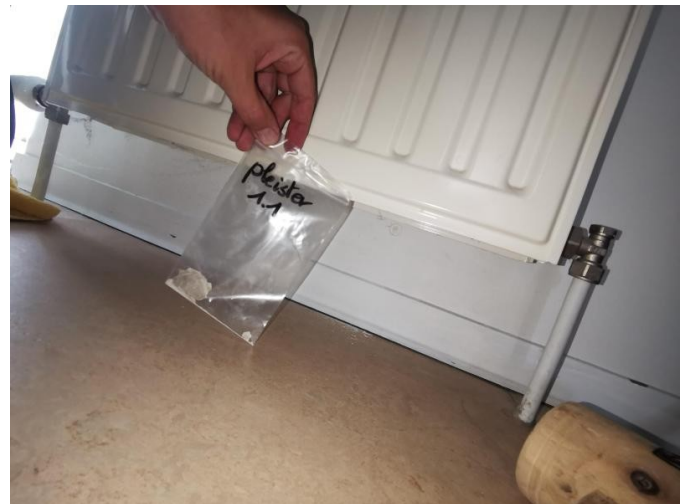
## Fiche 2: Pleisterwerk 1.1

Geen asbest

| # | Type | Referentie | Resultaat |
|---|---|---|---|
| 2.1 | Mengmonster | M32726 | Geen asbest |

| Beschrijving | Pleisterwerk 1.1 |
| Bindmiddel van materiaal | Gips - kalk |

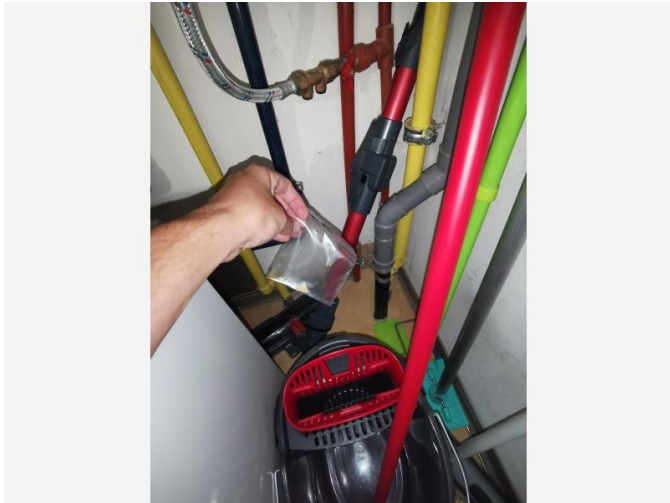
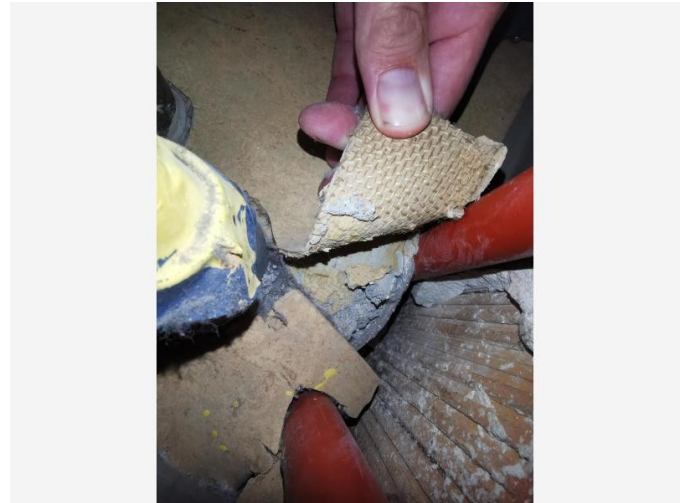
## Fiche 3: Vloerbekleding

Geen asbest

| # | Type | Referentie | Resultaat |
|---|---|---|---|
| 3.1 | Puntmonster | M32727 | Geen asbest |

| Beschrijving | Vloerbekleding |
| Bindmiddel van materiaal | Kunststof of -hars |
