# Asbestinventarisatetest

Eikenlaan 10/21, 3740 Bilzen

Attestnummer : 20231027-000203.000

Uitgegeven op : 27.10.2023

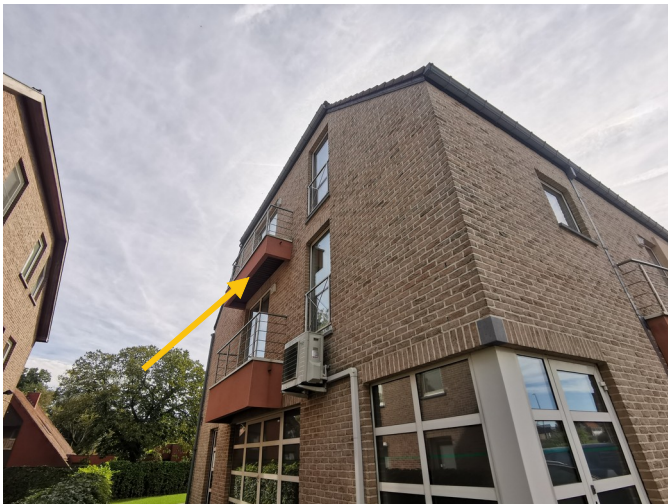
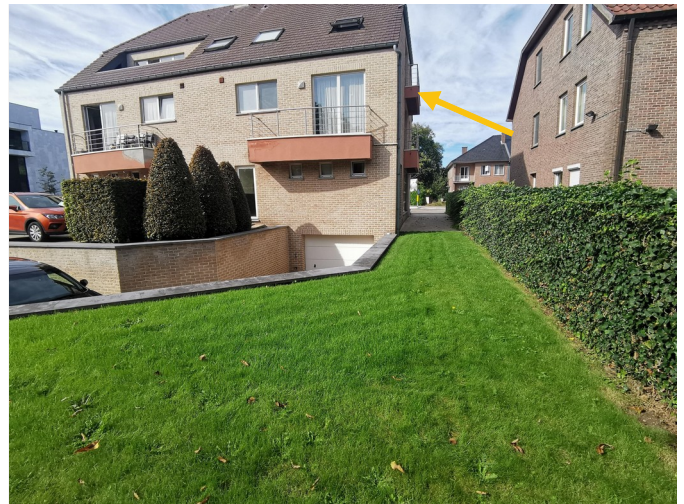
Overzichtsfoto

Het asbestmateriaal valt onder de mijlpaal van 2040.

| Eindbeoordeling materiaalrisico | Zeer laag materiaalrisico en/of zeer lage kans op vezelvrijgave |

| Gebondenheid | Categorie 1: hechtgebonden in oorsprong |
| Asbestsoort (vezeltype) | Amfibool aanwezig, uitgezonderd crocidoliet |
| Asbestconcentratie | Laag (< 50%) |
| Afschermingsgraad van het gehele materiaal | Geheel of deels vrij aan de buitenlucht |
| Toestand van het materiaal | Onbeschadigd, niet verweerd |

| Beschrijving | Pleisterwerk balkon |
| Omgeving | Buiten |
| Asbestmateriaal | In-situ afwerkingslagen - Pleisterwerk (wand, plafond, ...) |
| Bindmiddel van asbestmateriaal | Cement |
| Hoeveelheid (gewicht - aantal) | <ul style="list-style-type: none"><li>40,00 kg - 1 stuk</li></ul> |

Te nemen maatregelen

- Zorg voor een veilig beheer. Vermijd het beschadigen van het asbestmateriaal. Controleer de toestand jaarlijks op wijzigingen.
- Voer bijkomende staalname(s) uit.

Voorstel van verwijderingsmethode

- Hermetische zone (erkend asbestverwijderaar)  
Volgens protocol

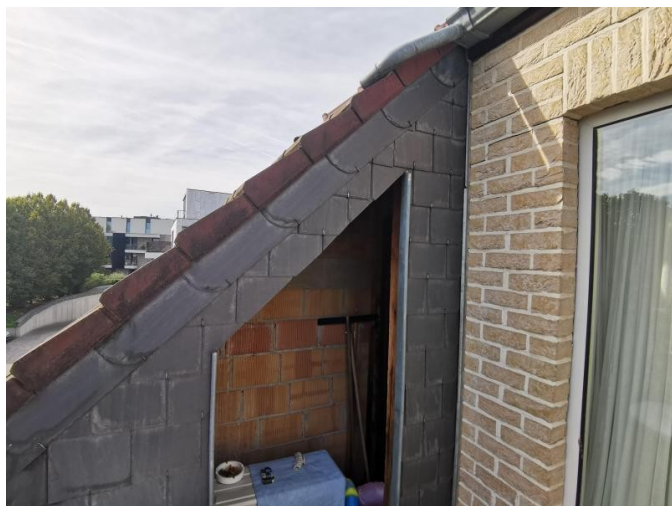
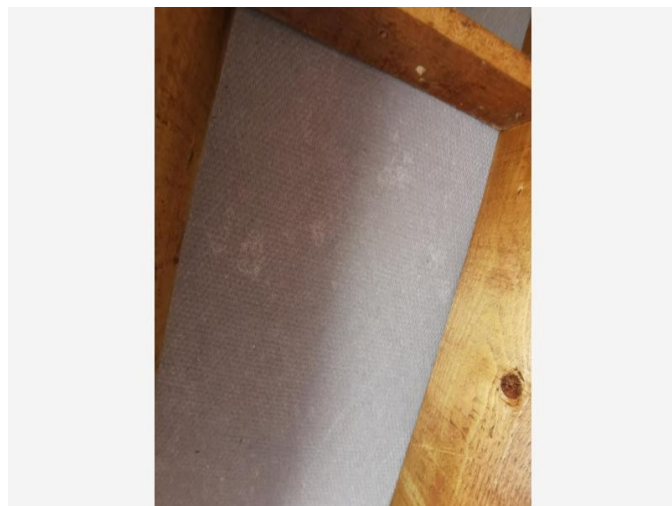
## Fiche 2: Onderdak

Geen asbest

| # | Type | Referentie | Resultaat |
|---|---|---|---|
| 2.1 | Puntmonster | M32730 | Geen asbest |

| Beschrijving | Onderdak |
| Primaire drager | Schuin dak |
| Bindmiddel van materiaal | Cement |

| Hoeveelheid (oppervlakte - dikte - aantal) | <ul style="list-style-type: none"> <li>• 324,00 m<sup>2</sup> - 0,04 cm - 1 stuk</li> </ul> |
