**Verslag huishoudelijke elektrische installatie op laagspanning en zeer lage spanning****Algemeen:**

| Referentie: <b>006-20260813-03</b> | Datum controle: <b>13/08/2026</b> |

| Adres installatie: | <b>Onze-Lieve-Vrouwstraat 33, 2340 - Beerse</b> | Nummer teller(s): | <b>37663199</b> |

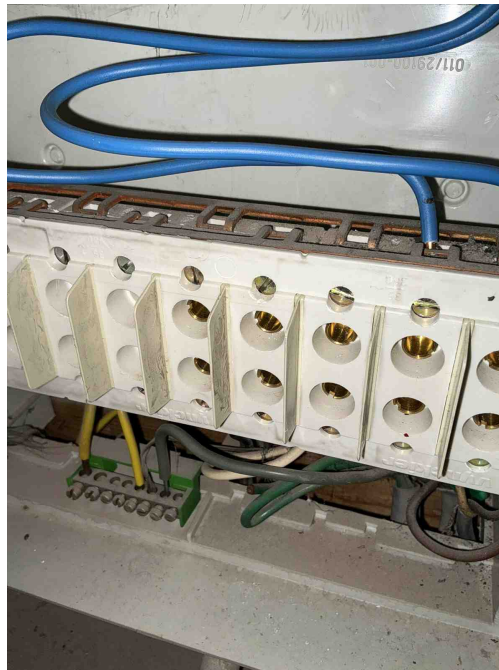
**T21** - Het elektrisch materieel is niet geplaatst volgens de voorschriften van de fabrikant/ regels van goed vakmanschap . (Boek 1: 1.4.1.3)

*Opmerking: O.a. bedrukknop, schroeven bord1, barenstel bord1, lamp hal*

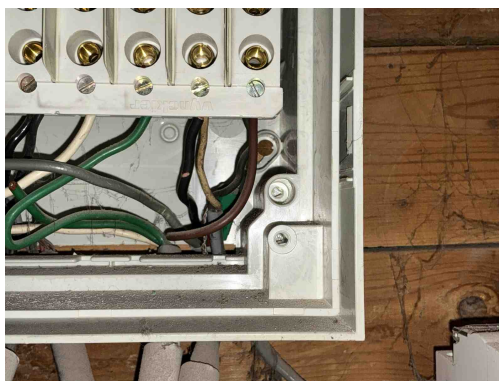
**T21** - Het elektrisch materieel is niet geplaatst volgens de voorschriften van de fabrikant/ regels van goed vakmanschap . (Boek 1: 1.4.1.3)

*Opmerking: O.a. beldrukknop, schroeven bord1, barenstel bord1, lamp hal*

**C07** - Stroombanen uitgevoerd door middel van parallel verbonden leidingen hebben niet dezelfde kenmerken zoals type, sectie, lengte, plaatsingswijze (Boek 1: 4.4.3.4).

*Opmerking: O.a. kring 16A*

**B30** - De houder van de beveiliging in een huishoudelijke ruimte is niet voorzien van aangepaste kalibreerelementen (Boek1: 5.3.5.5).

*Opmerking: O.a. bord1*

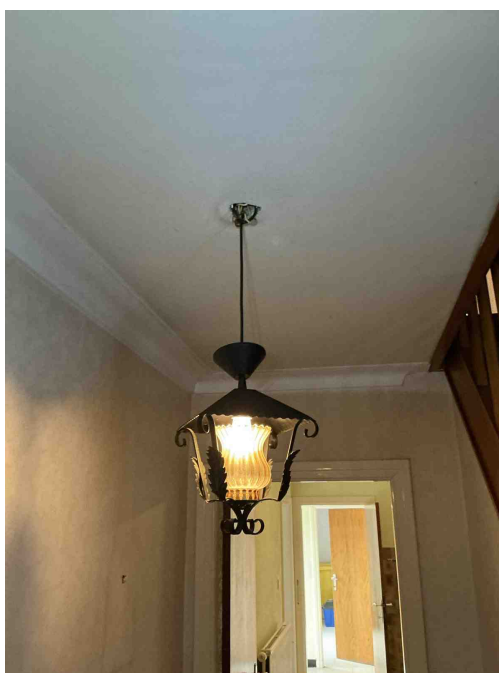
**T21** - Het elektrisch materieel is niet geplaatst volgens de voorschriften van de fabrikant/ regels van goed vakmanschap . (Boek 1: 1.4.1.3)

*Opmerking: O.a. beldrukknop, schroeven bord1, barenstel bord1, lamp hal*

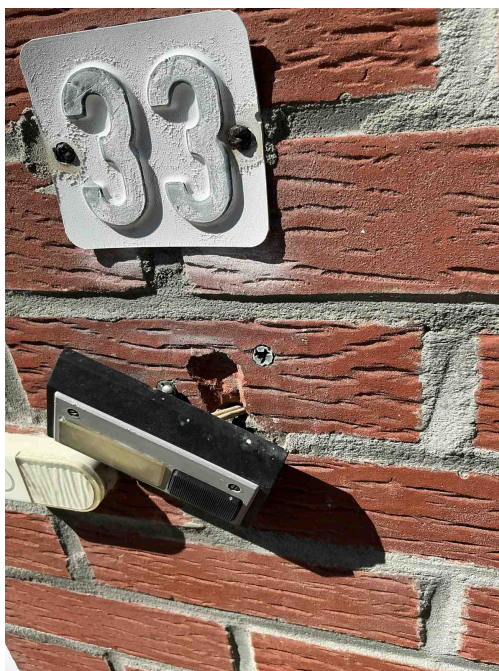
**T21** - Het elektrisch materieel is niet geplaatst volgens de voorschriften van de fabrikant/ regels van goed vakmanschap . (Boek 1: 1.4.1.3)

*Opmerking: O.a. beldrukknop, schroeven bord1, barenstel bord1, lamp hal*

**C27** - Het gebruik van geleiders van het type VTLmB (côte-à-côte) is niet toegestaan (Boek 1: 1.4.2.1).

*Opmerking: O.a. beldrukknop, aan Beltransfo, contactdoos badkamer , zolder*

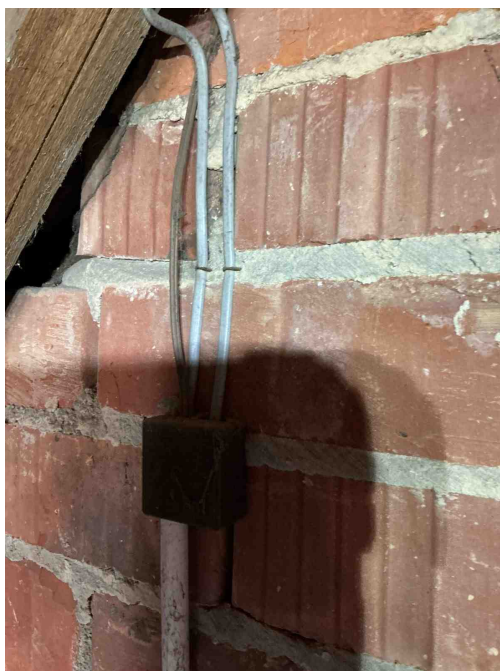
**C27** - Het gebruik van geleiders van het type VTLMb (côte-à-côte) is niet toegestaan (Boek 1: 1.4.2.1).  
*Opmerking: O.a. beldrukknop, aan Beltransfo, contactdoos badkamer, zolder*

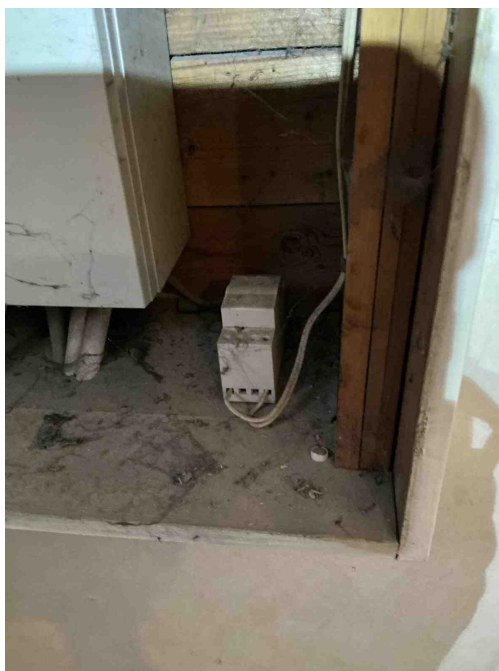
**C27** - Het gebruik van geleiders van het type VTLMB (côte-à-côte) is niet toegestaan (Boek 1: 1.4.2.1).

*Opmerking: O.a. beldrukknop, aan Beltransfo, contactdoos badkamer, zolder*

**D25** - De verbindinginstallaties en/of de beveiligingstoestellen (veiligheden, vermogensschakelaars, differentieelstroombeveiligingsinrichtingen...) moeten op steunpanelen gegroepeerd en gemonteerd zijn in één of meer schakel- en verdeelborden. (Boek 1: 5.3.5.1)

*Opmerking: O.a. Beltransfo*

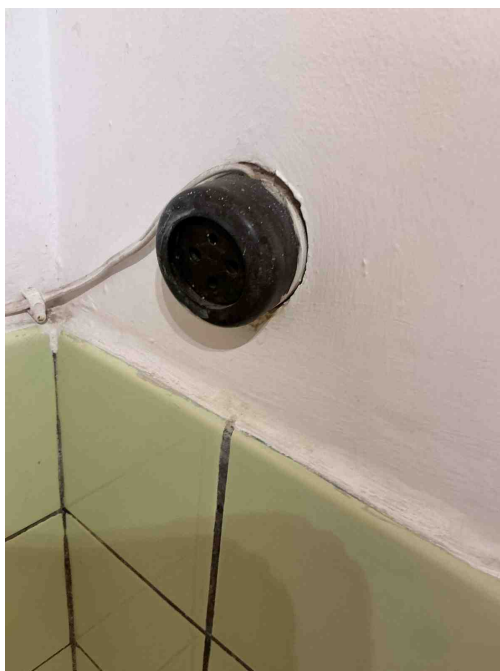
**C27** - Het gebruik van geleiders van het type VTLMb (côte-à-côte) is niet toegestaan (Boek 1: 1.4.2.1).

*Opmerking: O.a. beldrukknop, aan Beltransfo, contactdoos badkamer, zolder*

**T11** - De contactdozen waarvan de toegekende stroomsterkte maximaal 16A en de toegekende spanning maximaal 250V bedraagt en niet bedoeld zijn voor de voeding van een of meerdere verbruikstoestellen voor een specifiek doel en niet geplaatst zijn in of op schakel- en verdeelborden, beschikken niet of IPXX-D (incl. gemeenschappelijke delen residentieel geheel) (Boek 1: 4.2.2.3/5.3.5.2).

*Opmerking: O.a. keuken, woonkamer, badkamer, slaapkamer 2*

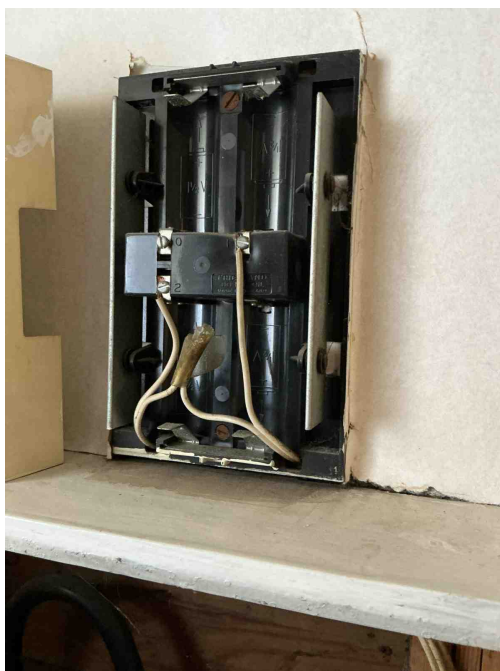
**B16** - De interne soepele geleiders zijn niet aan beide uiteinden voorzien van samenknijpende hulzen of evenwaardig (Boek 1: 5.3.5.5).

*Opmerking: O.a. bel*

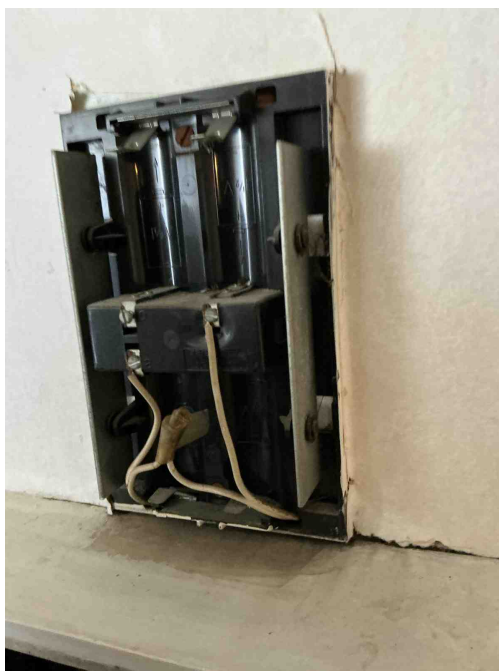
**B16** - De interne soepele geleiders zijn niet aan beide uiteinden voorzien van samenknijpende hulzen of evenwaardig (Boek 1: 5.3.5.5).

*Opmerking: O.a. bel*

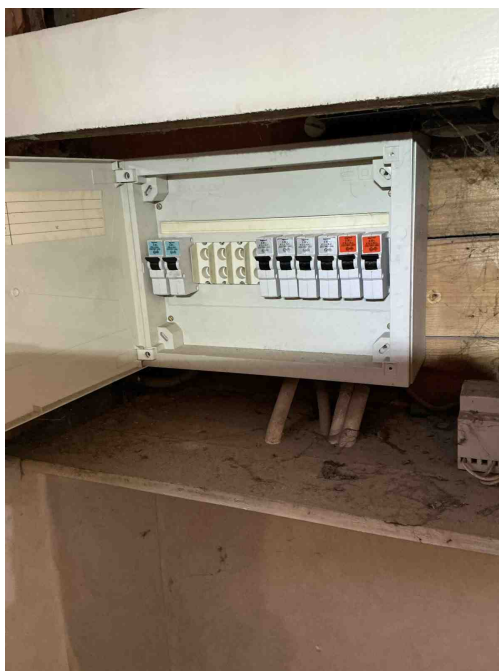
**B17** - De voedingsspanning is niet op elk bord vermeld (Boek 1: 3.1.3.3).  
*Opmerking: Alle borden*

**B06** - Het elektrisch verdeelbord heeft niet de minimale beschermingsgraad IPXX-B in een gewone ruimte (Boek 1: 4.2.2.3).  
*Opmerking: O.a. bord1*

**B04** - De aanduiding van de kringen, klemmen en/of schakelapparatuur ontbreekt, is onjuist of is onvolledig (Boek 1: 3.1.3.1/5.1.6.1).  
*Opmerking: O.a. bord1*

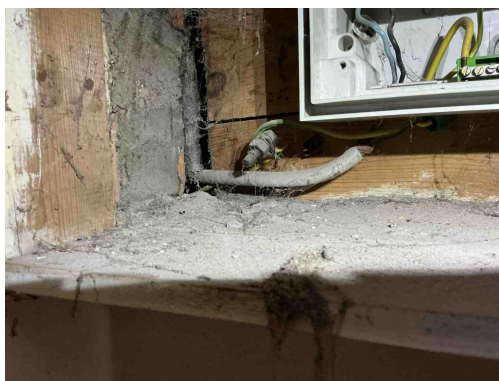
Aardingsonderbreker niet te openen.

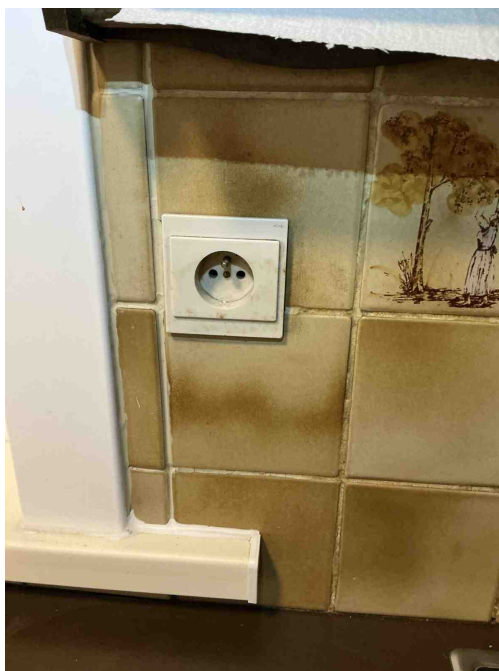
**T11** - De contactdozen waarvan de toegekende stroomsterkte maximaal 16A en de toegekende spanning maximaal 250V bedraagt en niet bedoeld zijn voor de voeding van een of meerdere verbruikstoestellen voor een specifiek doel en niet geplaatst zijn in of op schakel- en verdeelborden, beschikken niet of IPXX-D (incl. gemeenschappelijke delen residentieel geheel) (Boek 1: 4.2.2.3/5.3.5.2).

*Opmerking: O.a. keuken, woonkamer, badkamer, slaapkamer 2*

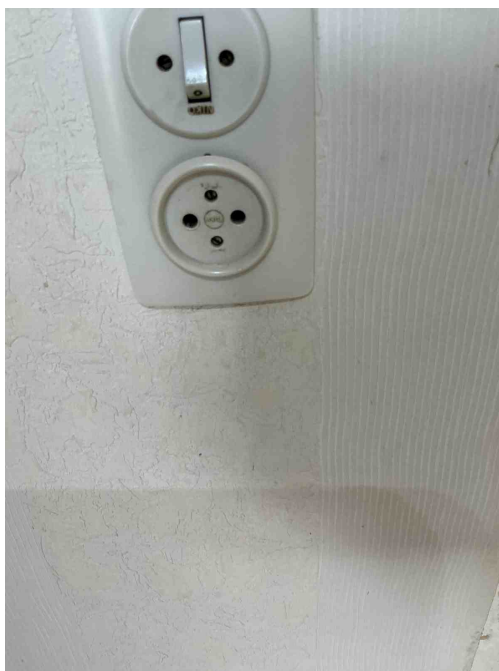
**T11** - De contactdozen waarvan de toegekende stroomsterkte maximaal 16A en de toegekende spanning maximaal 250V bedraagt en niet bedoeld zijn voor de voeding van een of meerdere verbruikstoestellen voor een specifiek doel en niet geplaatst zijn in of op schakel- en verdeelborden, beschikken niet of IPXX-D (incl. gemeenschappelijke delen residentieel geheel) (Boek 1: 4.2.2.3/5.3.5.2).

*Opmerking: O.a. keuken, woonkamer, badkamer, slaapkamer 2*

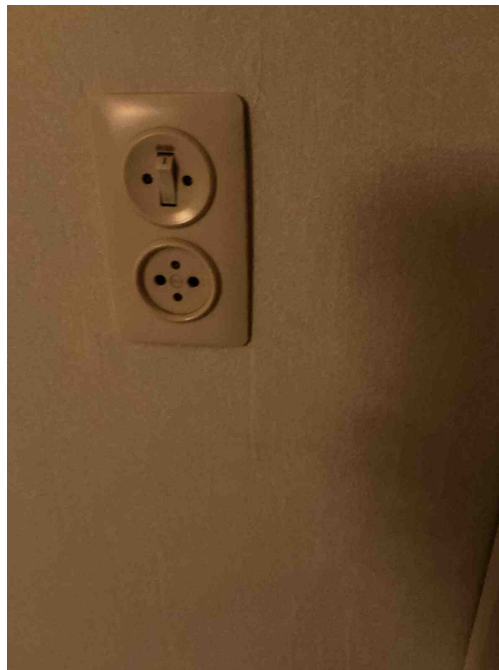
**T11** - De contactdozen waarvan de toegekende stroomsterkte maximaal 16A en de toegekende spanning maximaal 250V bedraagt en niet bedoeld zijn voor de voeding van een of meerdere verbruikstoestellen voor een specifiek doel en niet geplaatst zijn in of op schakel- en verdeelborden, beschikken niet of IPXX-D (incl. gemeenschappelijke delen residentieel geheel) (Boek 1: 4.2.2.3/5.3.5.2).

*Opmerking: O.a. keuken, woonkamer, badkamer, slaapkamer 2*

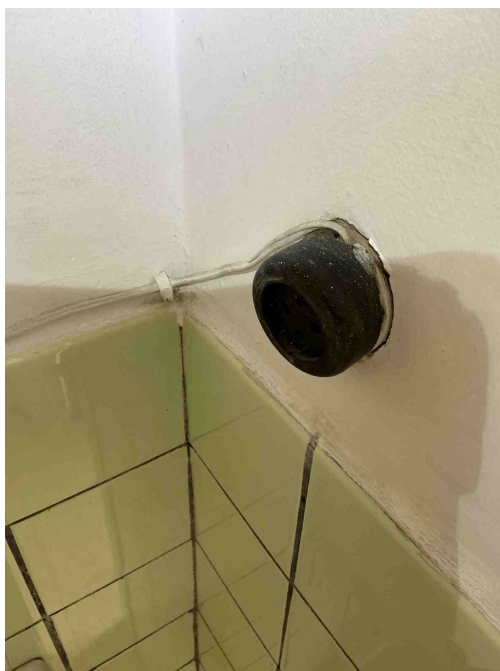
**C04** - De waarde van de beveiliging tegen overbelasting is niet in overeenstemming met de leiding of gebruiker stroomafwaarts (Boek 1: 4.4.1.1).

*Opmerking: O.a. contactdoos badkamer*

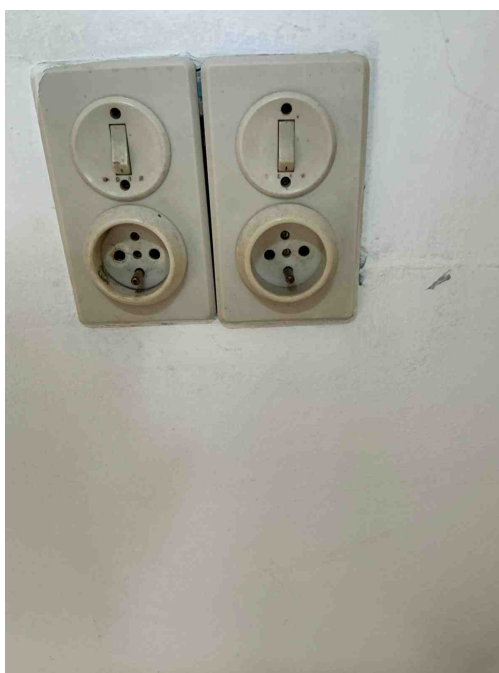
**B14** - Abnormale opwarming van de beveiligingen, schakelapparatuur, aansluitklemmen (Boek 1: 4.4.1.1).  
*Opmerking: O.a. wasplaats*

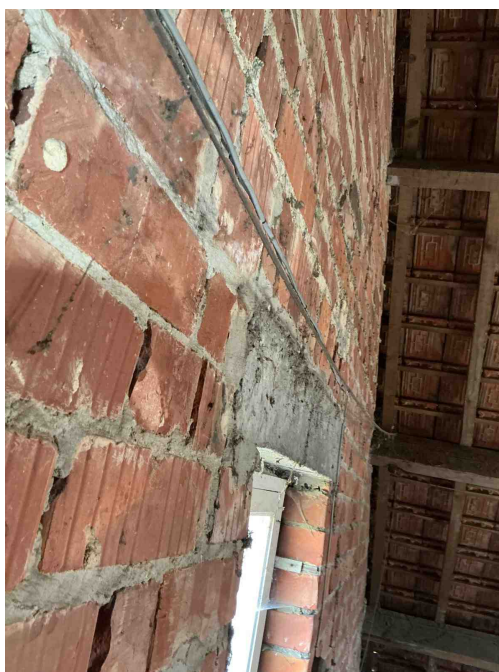
**C13** - Onvoldoende bevestiging van de leiding(en) (Boek 1: 5.2.9.5).  
*Opmerking: O.a. zolder*

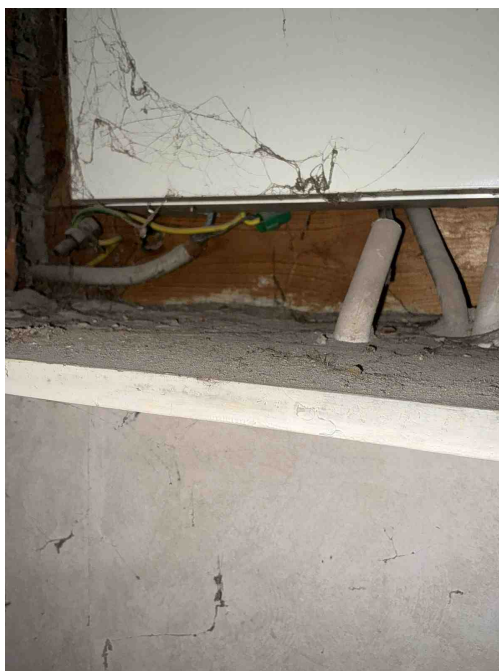
**C21** - Het gebruik van geleiders van het type VOB, zonder bijkomende afscherming is niet toegestaan (Boek 1: 5.2.9.6).  
*Opmerking: O.a. onder bord1*
