# Asbestinventarisatattest

Goswin de Stassartstraat 149/301, 2800 Mechelen

Attestnummer : **20260812-000081.000**

## Zone 1: Hoofdgebouw

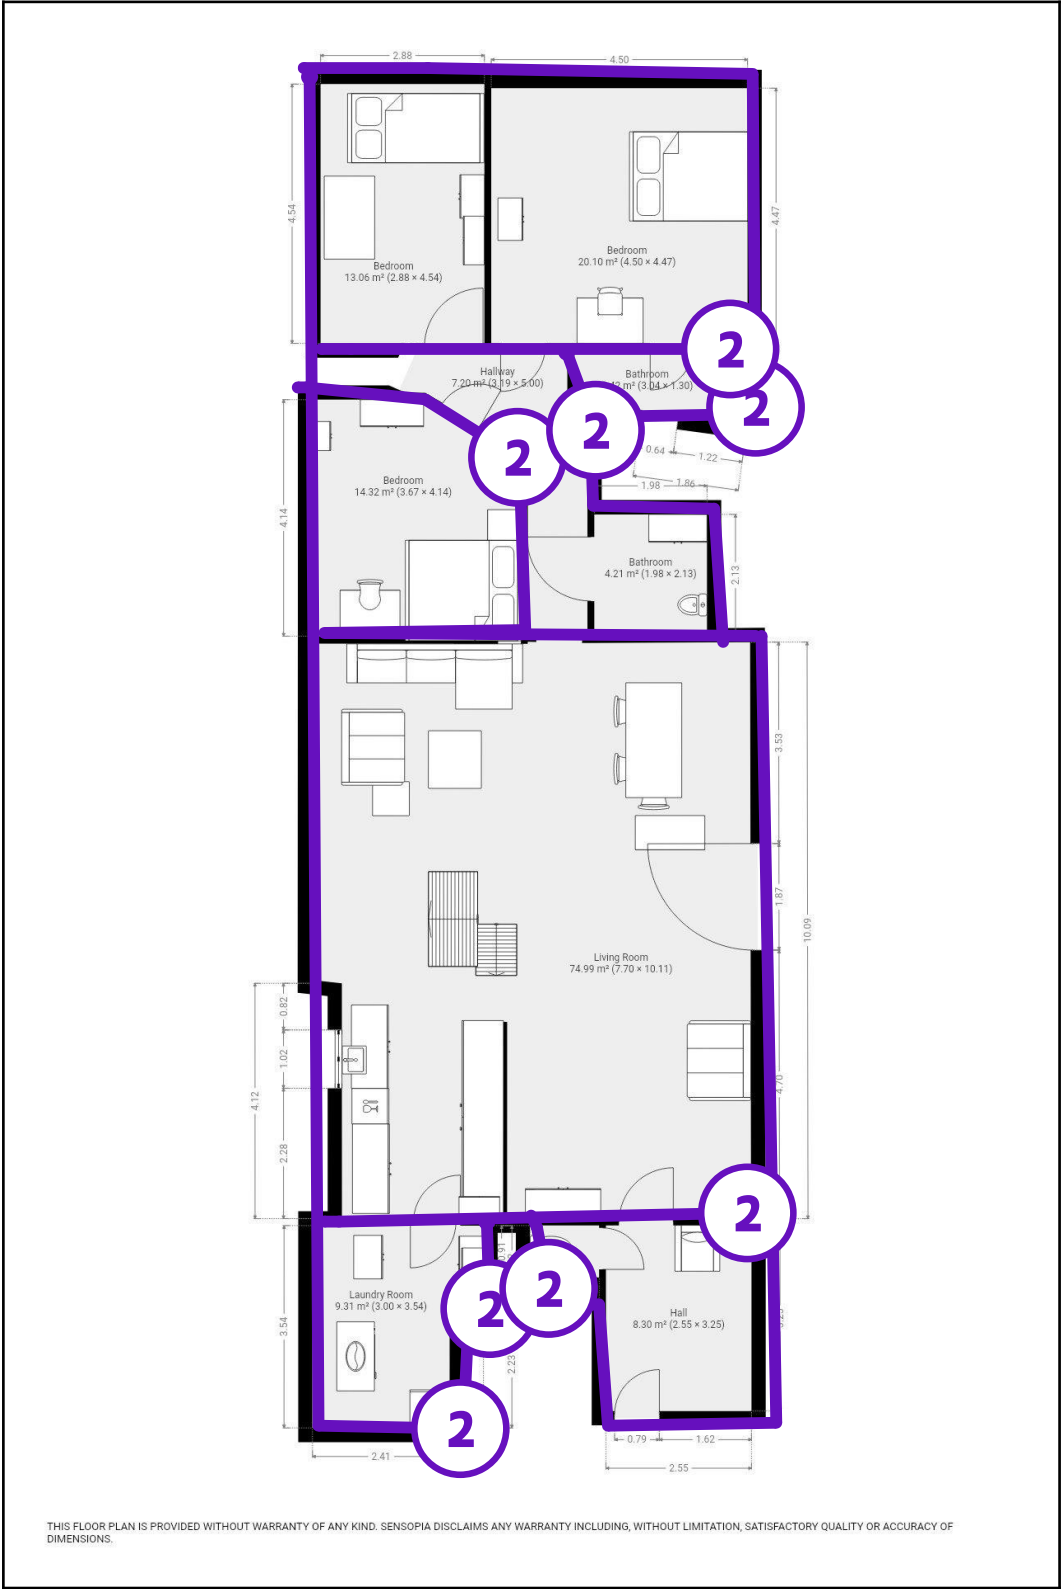
# Plan 1.1: Verdiep 3

| 2. Voorzet wanden | Advies | - |

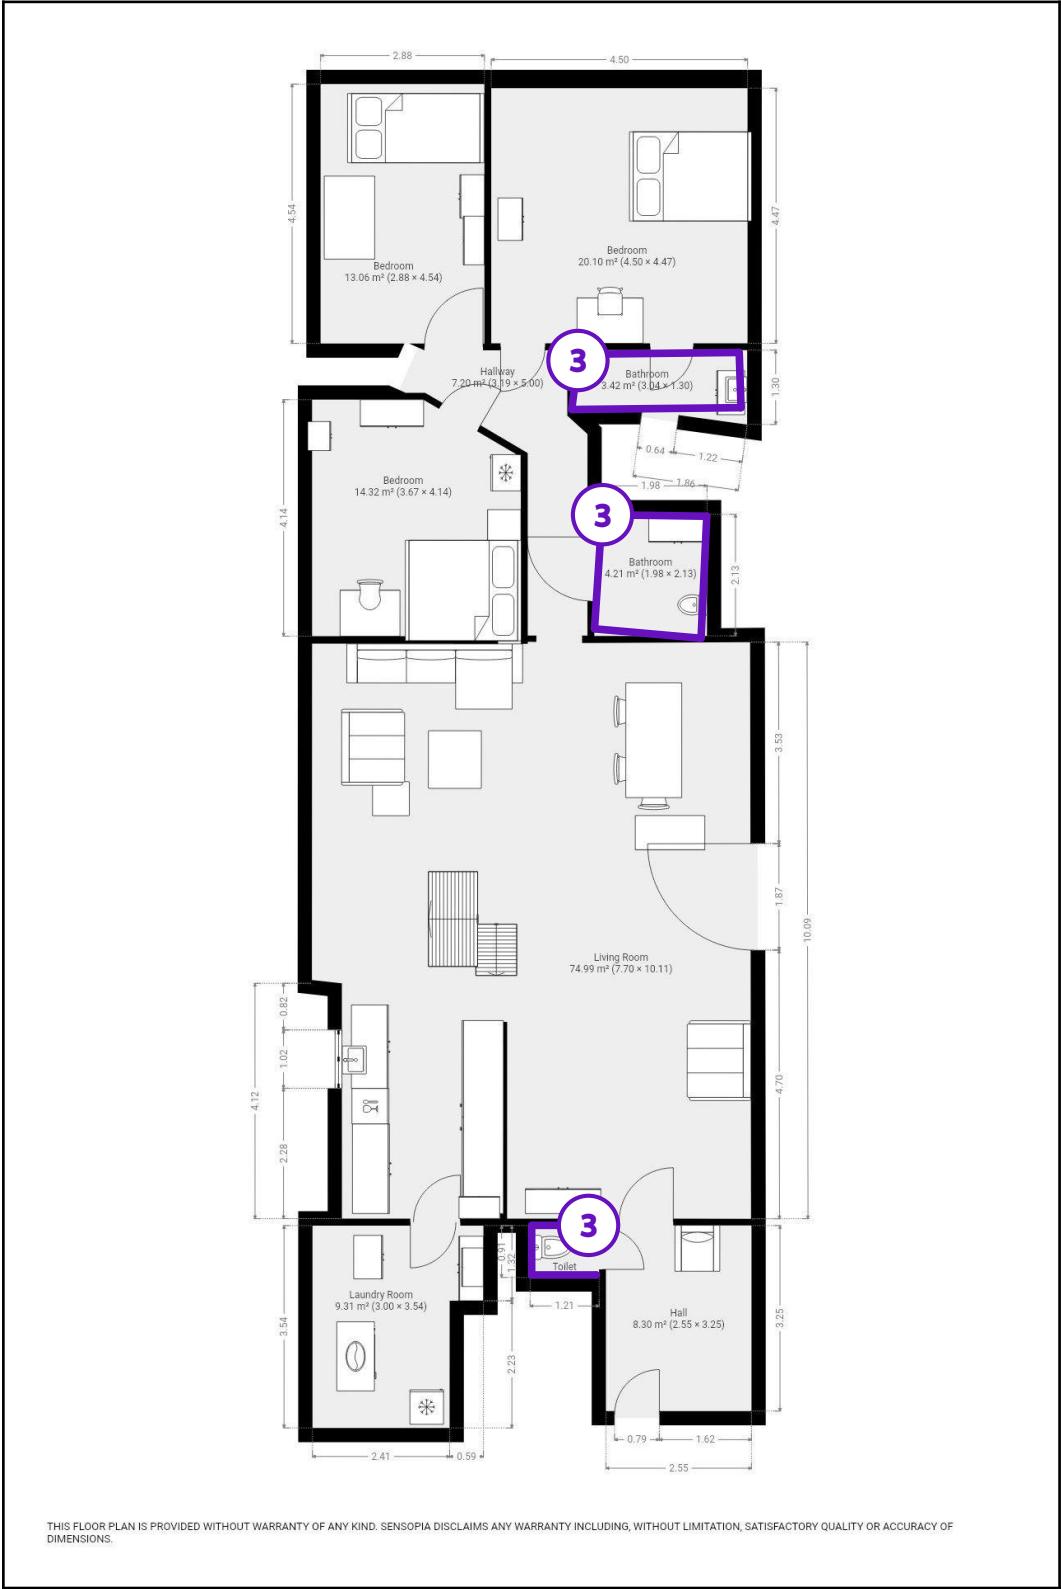
# Plan 1.2: Verdiep 3

| 3. Tegellijm faience | Advies | - |

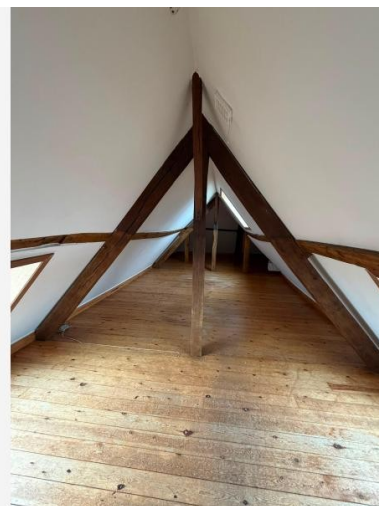
| Fiche 1: Plafonds uit niet asbestverdacht materiaal..... | 18 |

De plafonds zijn gemaakt van niet-asbestverdachte materialen (bijvoorbeeld laminaat, gyproc, ...), deze toepassingen zijn niet asbestverdacht. We hebben echter niet kunnen vaststellen of er mogelijk asbestverdachte of asbesthoudende materialen achter deze toepassingen aanwezig zijn. Bij renovatie of sloop is het aangeraden om een destructief onderzoek te laten uitvoeren van deze toepassingen.
