**Verslag huishoudelijke elektrische installatie op laagspanning en zeer lage spanning****Algemeen:**

| Referentie: <b>010-20260814-01</b> | Datum controle: <b>14/08/2026</b> |

| Adres installatie: <b>Krentzen 69, 2250 - Olen</b> | Nummer teller(s): <b>1LGZ0586505883</b> |

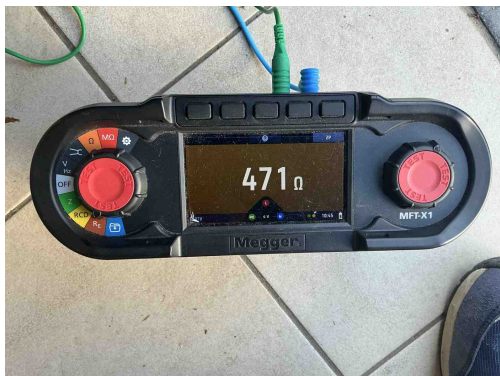
**A05** - De waarde van de spreidingsweerstand van de aardverbinding is te hoog (Boek 1: 5.4.2).  
*Opmerking: Algemeen*

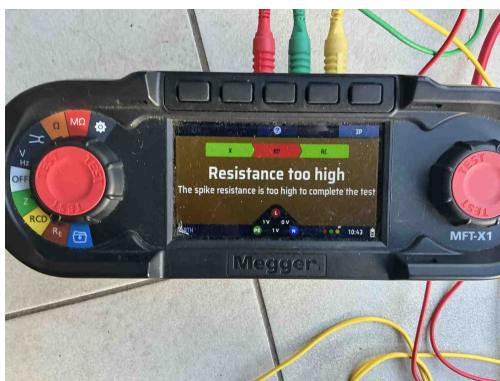
**A05** - De waarde van de spreidingsweerstand van de aardverbinding is te hoog (Boek 1: 5.4.2).  
*Opmerking: Algemeen*

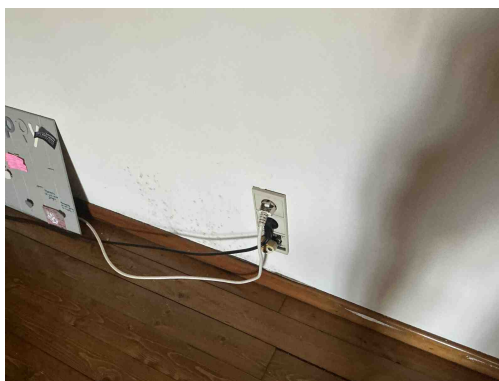
**T09** - Bepaalde contactdozen en/of schakelaars zijn beschadigd (Boek 1: 1.4.1.3).  
*Opmerking: Oa slaapkamer*

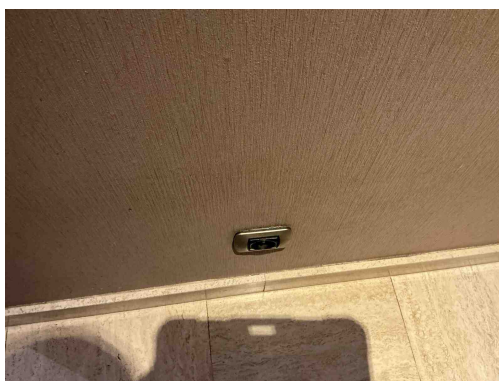
**T10** - Bepaalde contactdozen en/of schakelaars zijn niet degelijk bevestigd (Boek 1: 1.4.1.3).  
*Opmerking: Oa slaapkamer , living,wc ,...*

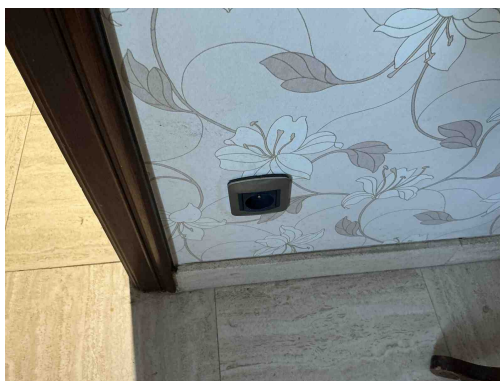
**T10** - Bepaalde contactdozen en/of schakelaars zijn niet degelijk bevestigd (Boek 1: 1.4.1.3).  
*Opmerking: Oa slaapkamer , living,wc ,...*

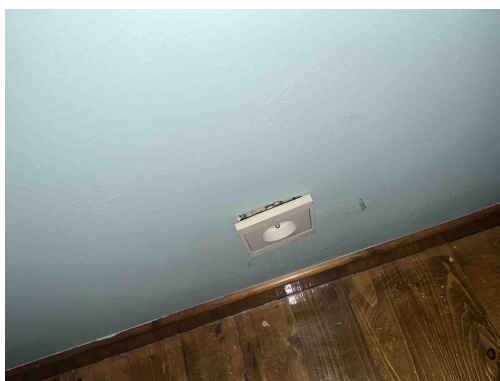
**T10** - Bepaalde contactdozen en/of schakelaars zijn niet degelijk bevestigd (Boek 1: 1.4.1.3).  
*Opmerking: Oa slaapkamer , living,wc ,...*

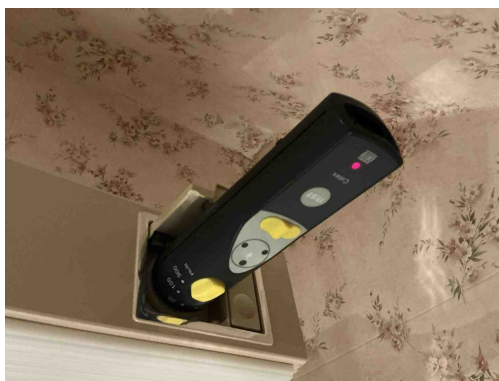
**A16** - Er is geen continuïteit van de beschermingsgeleider van de contactdoos (Boek 1: 5.4.3.4).  
*Opmerking: Oa wc boven*

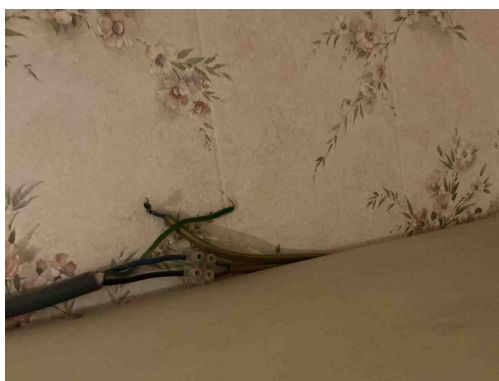
**C21** - Het gebruik van geleiders van het type VOB, zonder bijkomende afscherming is niet toegestaan (Boek 1: 5.2.9.6).  
*Opmerking: Oa wc boven*

**C26** - De verbindingen zijn niet gebeurd in borden, in aftakdozen, aan de klemmen van contactdozen, schakelaars of in de verlichtingstoestellen (Boek 1: 5.2.6.1).  
*Opmerking: Oa wc boven*

**C28** - Niet gebruikte leidingen onder spanning zijn niet op een degelijke manier geïsoleerd of verwijderd (Boek 1: 4.2.1.1).  
*Opmerking: Oa wc*

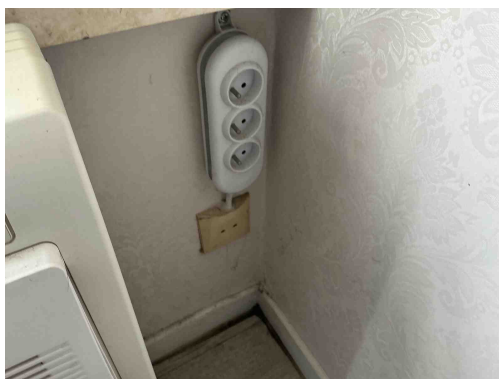
**C38** - Het gebruikte kabeltype (snoerkabel) voldoet niet aan de specificaties die van toepassing zijn op voedingsleidingen voor vaste installatie (Boek 1: 1.4.2.1, 5.2.6.2).

*Opmerking: Oa slaapkamer*

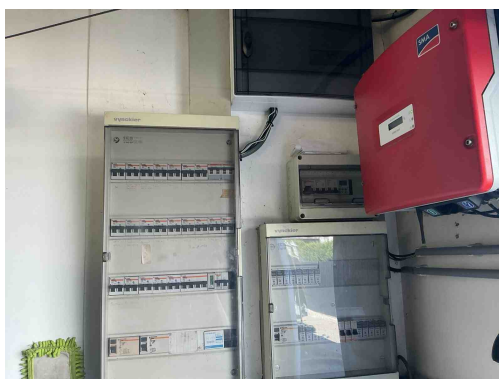
**B17** - De voedingsspanning is niet op elk bord vermeld (Boek 1: 3.1.3.3).

*Opmerking: Oa bord 1,2,3,4,....*

**B18** - Het volgnummer is niet op elk bord vermeld (Boek 1: 3.1.3.3).

**B06** - Het elektrisch verdeelbord heeft niet de minimale beschermingsgraad IPXX-B in een gewone ruimte (Boek 1: 4.2.2.3).

**B04** - De aanduiding van de kringen, klemmen en/of schakelapparatuur ontbreekt, is onjuist of is onvolledig (Boek 1: 3.1.3.1/5.1.6.1).

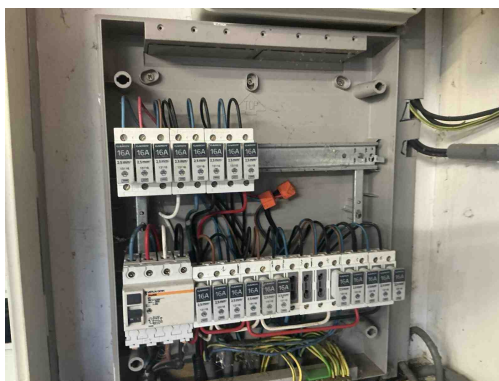
**T21** - Het elektrisch materieel is niet geplaatst volgens de voorschriften van de fabrikant/ regels van goed vakmanschap . (Boek 1: 1.4.1.3)

*Opmerking: Oa bord 2,.... vijzen van de ophanging zijn niet afgedekt*

**B30** - De houder van de beveiliging in een huishoudelijke ruimte is niet voorzien van aangepaste kalibreerelementen (Boek1: 5.3.5.5).

*Opmerking: Oa bord 2*

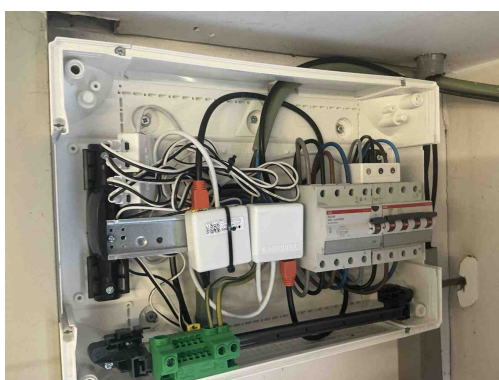
**T21** - Het elektrisch materieel is niet geplaatst volgens de voorschriften van de fabrikant/ regels van goed vakmanschap . (Boek 1: 1.4.1.3)

*Opmerking: Oa bord 2,.... vijzen van de ophanging zijn niet afgedekt*

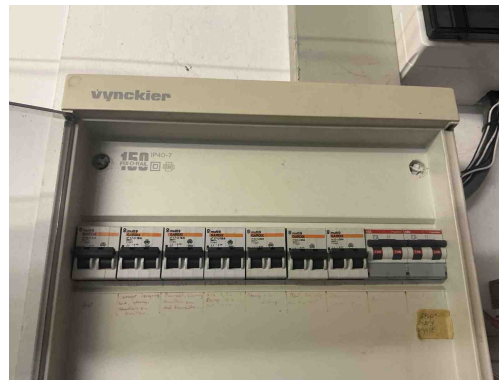
**B26** - Het elektrisch bord kon niet gedemonteerd worden (Boek 1: 5.3.5.1).  
*Opmerking: Oa bord 1 en 3*

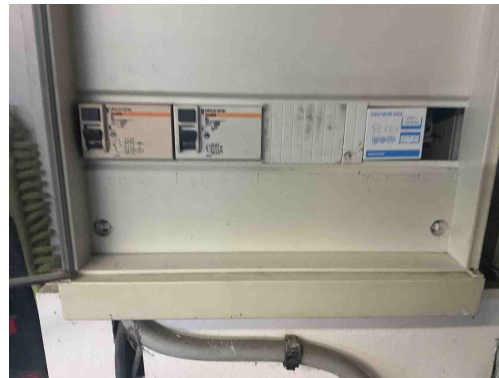
**B26** - Het elektrisch bord kon niet gedemonteerd worden (Boek 1: 5.3.5.1).  
*Opmerking: Oa bord 1 en 3*

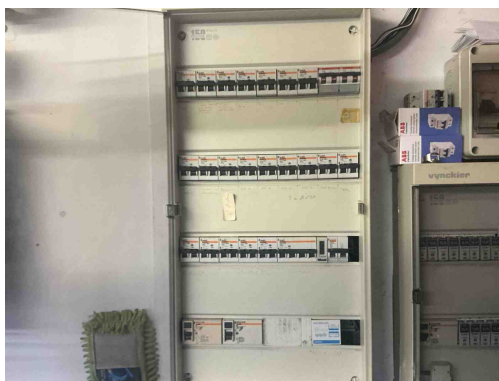
**B26** - Het elektrisch bord kon niet gedemonteerd worden (Boek 1: 5.3.5.1).  
*Opmerking: Oa bord 1 en 3*

**B06** - Het elektrisch verdeelbord heeft niet de minimale beschermingsgraad IPXX-B in een gewone ruimte (Boek 1: 4.2.2.3).  
*Opmerking: Oa bord 1,2,3,4,....*

**B04** - De aanduiding van de kringen, klemmen en/of schakelapparatuur ontbreekt, is onjuist of is onvolledig (Boek 1: 3.1.3.1/5.1.6.1).  
*Opmerking: Oa bord 1,2,3,4,....*

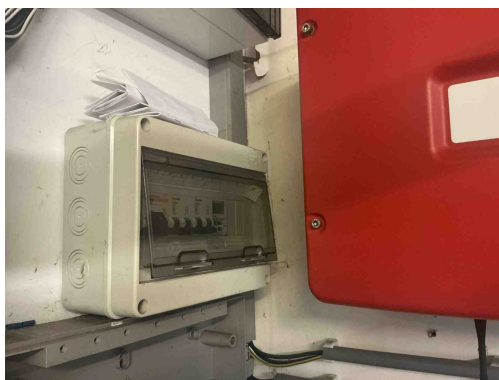
**B26** - Het elektrisch bord kon niet gedemonteerd worden (Boek 1: 5.3.5.1).  
*Opmerking: Oa bord 1 en 3*

**B06** - Het elektrisch verdeelbord heeft niet de minimale beschermingsgraad IPXX-B in een gewone ruimte (Boek 1: 4.2.2.3).  
*Opmerking: Oa bord 1,2,3,4,....*

**B04** - De aanduiding van de kringen, klemmen en/of schakelapparatuur ontbreekt, is onjuist of is onvolledig (Boek 1: 3.1.3.1/5.1.6.1).  
*Opmerking: Oa bord 1,2,3,4,....*

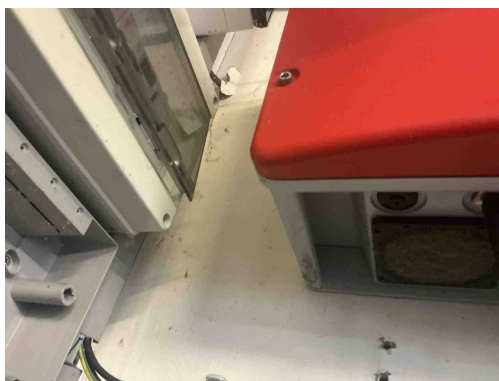
**B26** - Het elektrisch bord kon niet gedemonteerd worden (Boek 1: 5.3.5.1).  
*Opmerking: Oa bord 1 en 3*
