**Verslag huishoudelijke elektrische installatie op laagspanning en zeer lage spanning****Algemeen:**

| Referentie: <b>009-20260814-04</b> | Datum controle: <b>14/08/2026</b> |

| Adres installatie: | <b>Lumbeekstraat 43, 1700 - Dilbeek</b> | Nummer teller(s): | <b>5086005</b> |

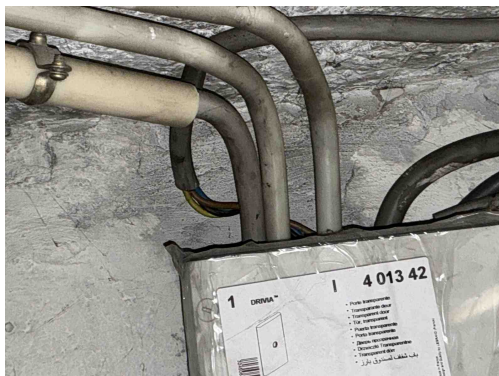
**C21** - Het gebruik van geleiders van het type VOB, zonder bijkomende afscherming is niet toegestaan (Boek 1: 5.2.9.6).

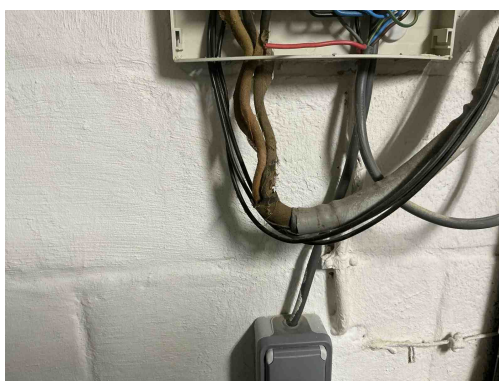
**C21** - Het gebruik van geleiders van het type VOB, zonder bijkomende afscherming is niet toegestaan (Boek 1: 5.2.9.6).

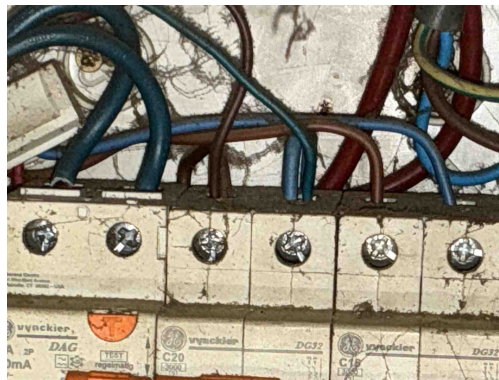
**C07** - Stroombanen uitgevoerd door middel van parallel verbonden leidingen hebben niet dezelfde kenmerken zoals type, sectie, lengte, plaatsingswijze (Boek 1: 4.4.3.4).

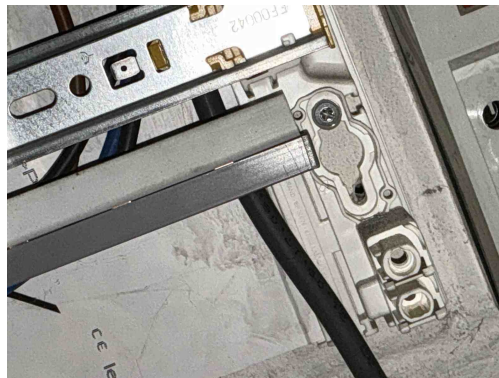
**T21** - Het elektrisch materieel is niet geplaatst volgens de voorschriften van de fabrikant/ regels van goed vakmanschap . (Boek 1: 1.4.1.3)

*Opmerking: Ophanging vijzen niet afgedekt, meerdere geleiders aangesloten op een aansluiting klem voor max twee geleiders*

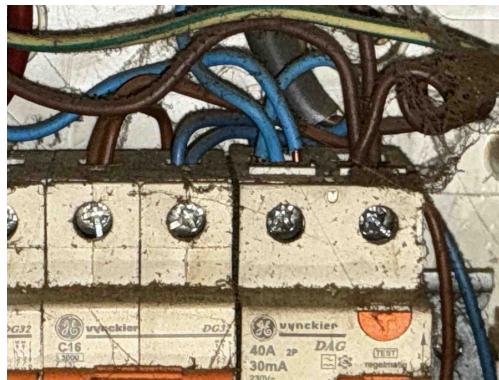
**T21** - Het elektrisch materieel is niet geplaatst volgens de voorschriften van de fabrikant/ regels van goed vakmanschap . (Boek 1: 1.4.1.3)

*Opmerking: Ophanging vijzen niet afgedekt, meerdere geleiders aangesloten op een aansluiting klem voor max twee geleiders*

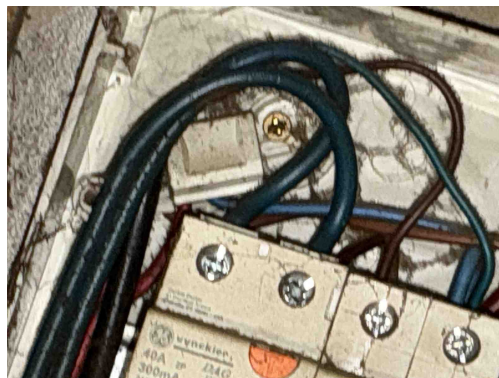
**T21** - Het elektrisch materieel is niet geplaatst volgens de voorschriften van de fabrikant/ regels van goed vakmanschap . (Boek 1: 1.4.1.3)

*Opmerking: Ophanging vijzen niet afgedekt, meerdere geleiders aangesloten op een aansluiting klem voor max twee geleiders*

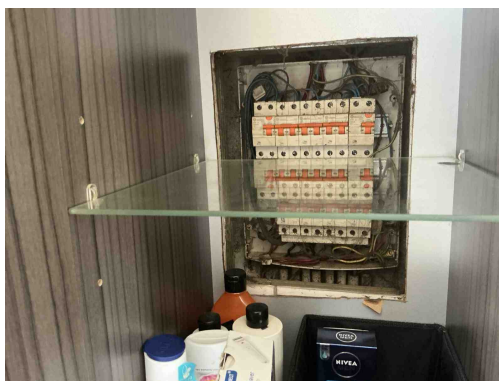
**B29** - Het elektrisch verdeelbord in een huishoudelijke ruimte is niet voorzien van een deur (Boek1: 5.3.5.1).

*Opmerking: Bord in kast badkamer*

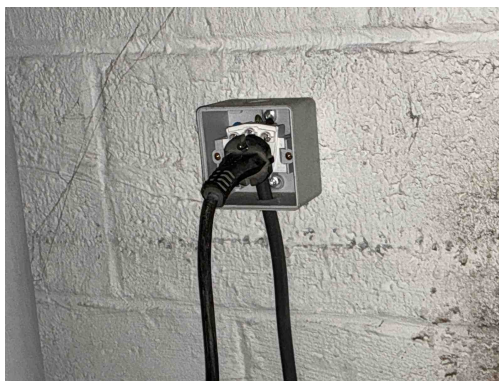
**T11** - De contactdozen waarvan de toegekende stroomsterkte maximaal 16A en de toegekende spanning maximaal 250V bedraagt en niet bedoeld zijn voor de voeding van een of meerdere verbruikstoestellen voor een specifiek doel en niet geplaatst zijn in of op schakel- en verdeelborden, beschikken niet of IPXX-D (incl. gemeenschappelijke delen residentieel geheel) (Boek 1: 4.2.2.3/5.3.5.2).

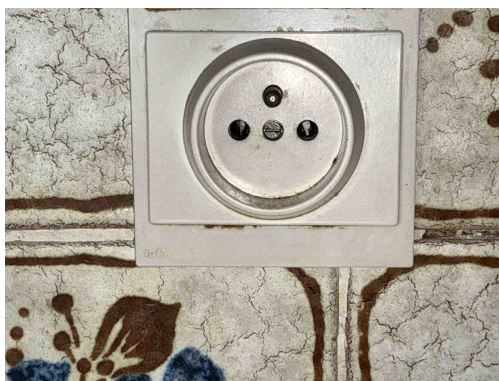
**T11** - De contactdozen waarvan de toegekende stroomsterkte maximaal 16A en de toegekende spanning maximaal 250V bedraagt en niet bedoeld zijn voor de voeding van een of meerdere verbruikstoestellen voor een specifiek doel en niet geplaatst zijn in of op schakel- en verdeelborden, beschikken niet of IPXX-D (incl. gemeenschappelijke delen residentieel geheel) (Boek 1: 4.2.2.3/5.3.5.2).

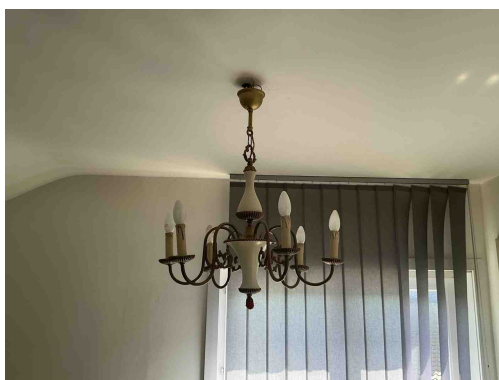
Klasse 0 is verboden

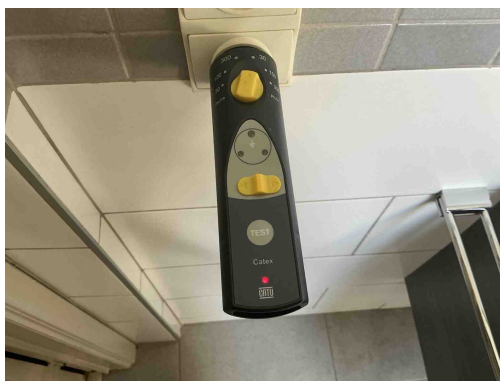
**A16** - Er is geen continuïteit van de beschermingsgeleider van de contactdoos (Boek 1: 5.4.3.4).  
*Opmerking: Oa Badkamer*
