## Keuringsverslag van een elektrische laagspanning- en zeer lage spanningsinstallatie

### NIET CONFORM

#### Plaats van het onderzoek

Straatnaam: Place du Jeu de Balle  
Huisnummer: 39  
Busnummer:  
Postcode: 1000  
Gemeente: BRUSSEL  
Land: België

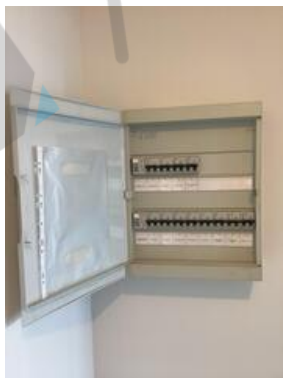
Afbeelding schakel- en verdeelbord:

I5.12 De doorsneden van de interne verbindingen en/of van de verdeelrails in het bord zijn Pontage en 6mm2.  
onvoldoende. (Boek 1 Onderafdeling 4.4.1.1. en 4.4.1.5.)
