**Verslag huishoudelijke elektrische installatie op laagspanning en zeer lage spanning****Algemeen:**

| Referentie: <b>010-20260730-01</b> | Datum controle: <b>30/07/2026</b> |

| Adres installatie: <b>Augustijnslei 136 Brasschaat 136 bus 003, 2930 - Brasschaat</b> | Nummer teller(s): <b>1SAG1200394946</b> |

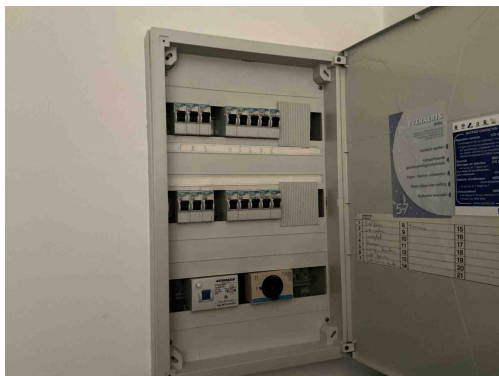
**B04** - De aanduiding van de kringen, klemmen en/of schakelapparatuur ontbreekt, is onjuist of is onvolledig (Boek 1: 3.1.3.1/5.1.6.1).  
*Opmerking: Oa bord 1*

**B17** - De voedingsspanning is niet op elk bord vermeld (Boek 1: 3.1.3.3).  
*Opmerking: Oa bord 1 en 2*

**B18** - Het volgnummer is niet op elk bord vermeld (Boek 1: 3.1.3.3).  
*Opmerking: Oa bord 1 en 2*

**B06** - Het elektrisch verdeelbord heeft niet de minimale beschermingsgraad IPXX-B in een gewone ruimte (Boek 1: 4.2.2.3).  
*Opmerking: Oa bord 1 en 2*

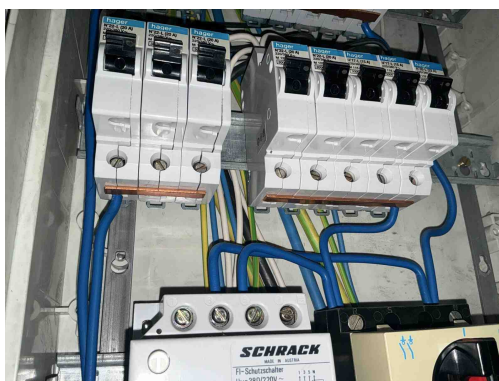
**T02** - Gevaar voor rechtstreekse aanraking: genaakbare delen onder spanning (Boek 1: 4.2.2).  
*Opmerking: Oa bord 1*

**T21** - Het elektrisch materieel is niet geplaatst volgens de voorschriften van de fabrikant/ regels van goed vakmanschap . (Boek 1: 1.4.1.3)  
*Opmerking: Oa bord 1 verdeellatten niet geïsoleerd*

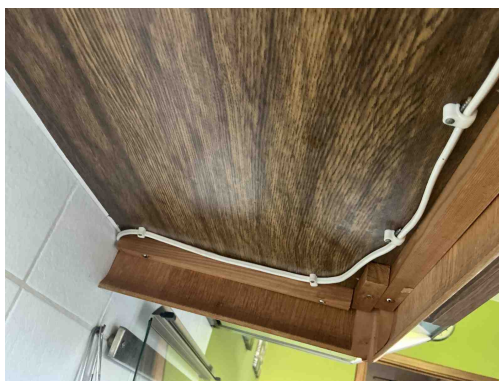
**C38** - Het gebruikte kabeltype (snoerkabel) voldoet niet aan de specificaties die van toepassing zijn op voedingsleidingen voor vaste installatie (Boek 1: 1.4.2.1, 5.2.6.2).

*Opmerking: Oa keuken*

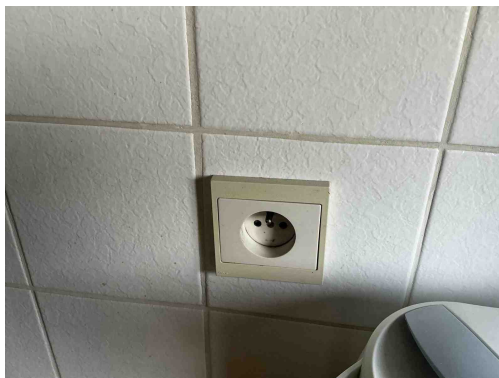
**T10** - Bepaalde contactdozen en/of schakelaars zijn niet degelijk bevestigd (Boek 1: 1.4.1.3).

*Opmerking: Oa keuken*

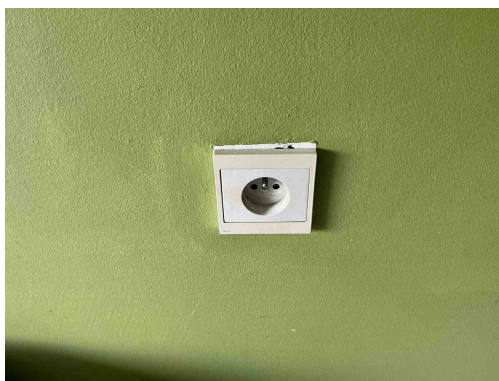
**T10** - Bepaalde contactdozen en/of schakelaars zijn niet degelijk bevestigd (Boek 1: 1.4.1.3).  
*Opmerking: Oa keuken*

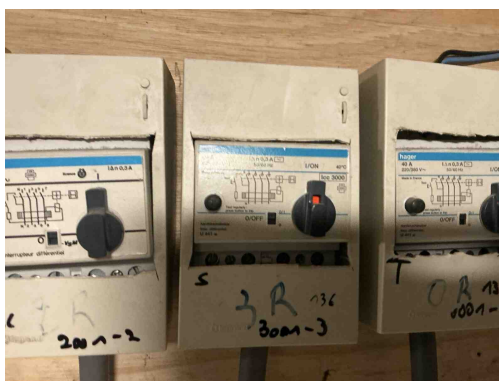
**B17** - De voedingsspanning is niet op elk bord vermeld (Boek 1: 3.1.3.3).  
*Opmerking: Oa bord 1 en 2*

**B18** - Het volgnummer is niet op elk bord vermeld (Boek 1: 3.1.3.3).  
*Opmerking: Oa bord 1 en 2*

**B29** - Het elektrisch verdeelbord in een huishoudelijke ruimte is niet voorzien van een deur (Boek1: 5.3.5.1).  
*Opmerking: Oa bord 2*

**B06** - Het elektrisch verdeelbord heeft niet de minimale beschermingsgraad IPXX-B in een gewone ruimte (Boek 1: 4.2.2.3).  
*Opmerking: Oa bord 1 en 2*

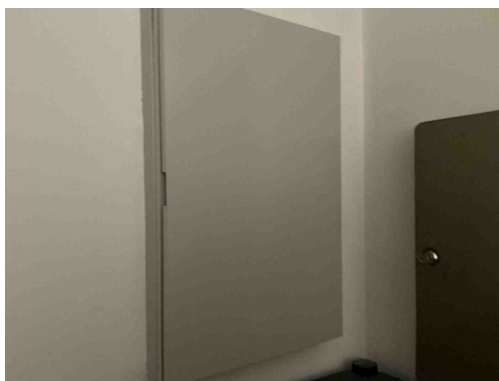
**B17** - De voedingsspanning is niet op elk bord vermeld (Boek 1: 3.1.3.3).  
*Opmerking: Oa bord 1 en 2*

**B18** - Het volgnummer is niet op elk bord vermeld (Boek 1: 3.1.3.3).  
*Opmerking: Oa bord 1 en 2*

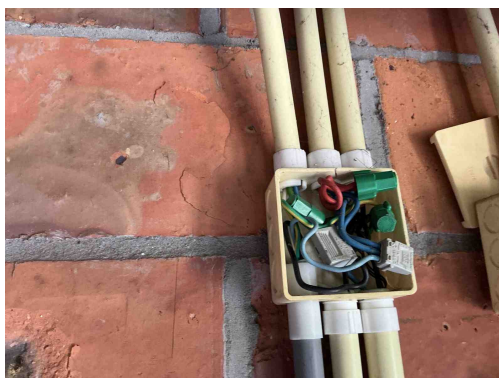
**C21** - Het gebruik van geleiders van het type VOB, zonder bijkomende afscherming is niet toegestaan (Boek 1: 5.2.9.6).  
*Opmerking: Oa garage*

**C30** - De deksels van de aftakdoos/aftakdozen ontbreken (Boek 1: 4.2.2.1, 5.2.6.1).  
*Opmerking: Oa garage*

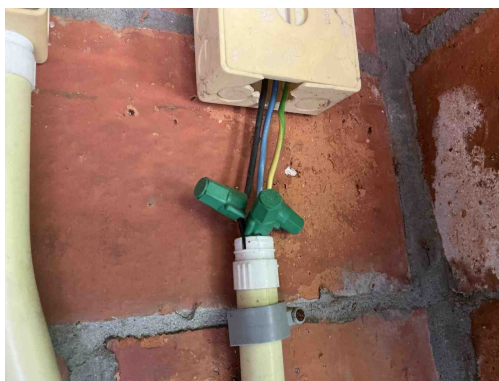
**C21** - Het gebruik van geleiders van het type VOB, zonder bijkomende afscherming is niet toegestaan (Boek 1: 5.2.9.6).

*Opmerking: Oa garage*

**C26** - De verbindingen zijn niet gebeurd in borden, in aftakdozen, aan de klemmen van contactdozen, schakelaars of in de verlichtingstoestellen (Boek 1: 5.2.6.1).

**T23** - Het elektrisch materiaal is beschadigd. (Boek 1: 1.4.1.3).

*Opmerking: Oa badkamer en garage*

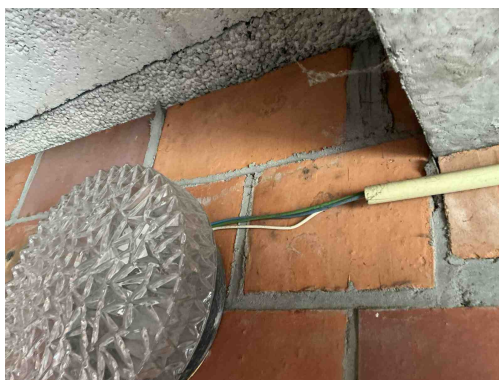
**C21** - Het gebruik van geleiders van het type VOB, zonder bijkomende afscherming is niet toegestaan (Boek 1: 5.2.9.6).

*Opmerking: Oa garage*

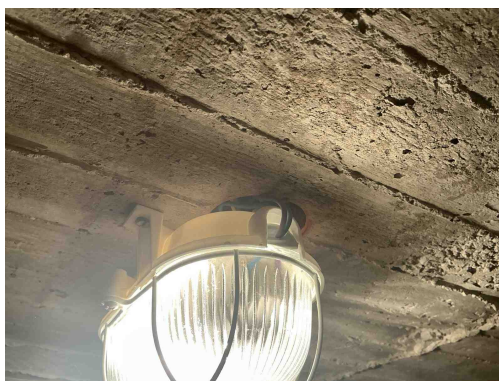
**C21** - Het gebruik van geleiders van het type VOB, zonder bijkomende afscherming is niet toegestaan (Boek 1: 5.2.9.6).  
*Opmerking: Oa garage*

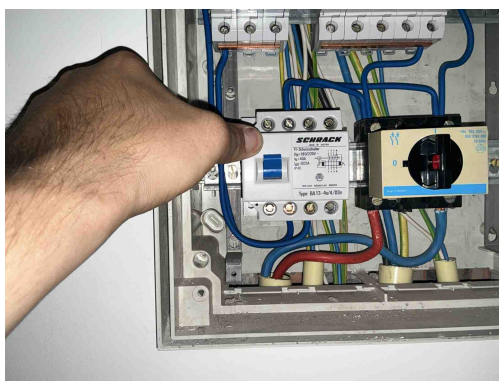
**D01** - De differentieelstroominrichting schakelt niet uit na indrukken van de testknop (Boek 1: 5.3.5.3).  
*Opmerking: Oa bord 1 diff 30 mA*

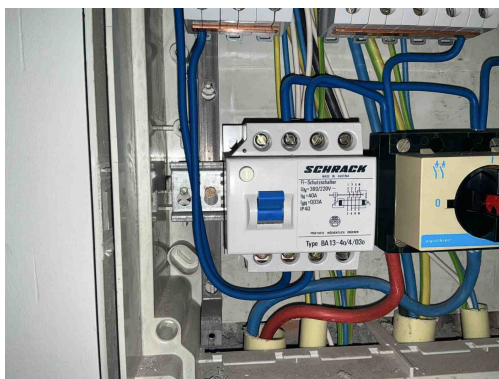
**D02** - De werking van de differentieelstroominrichting via opwekken van foutstroom (foutlus) is niet gegarandeerd (Boek 1: 6.5.7.2 / 7.112.3)

*Opmerking: Oa bord 1 diff 30 mA*

**D24** - De differentieelstroombeschermingsinrichtingen die worden geplaatst in huishoudelijke installaties dienen tenminste van het type A te zijn (Boek 1: 5.3.5.3).

*Opmerking: Oa bord 1 en 2*

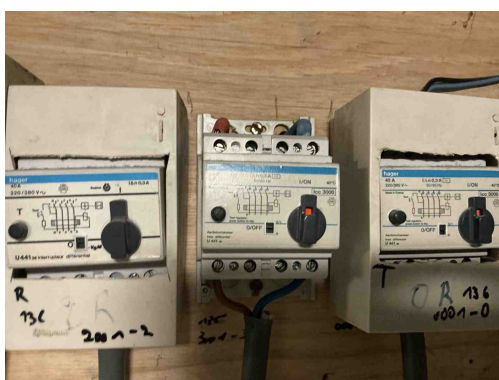
**D04** - De hoofddifferentieelstroominrichting is niet verzegelbaar (Boek 1: 4.2.4.3).

*Opmerking: Oa bord 2*

**D24** - De differentieelstroombeschermingsinrichtingen die worden geplaatst in huishoudelijke installaties dienen tenminste van het type A te zijn (Boek 1: 5.3.5.3).

*Opmerking: Oa bord 1 en 2*

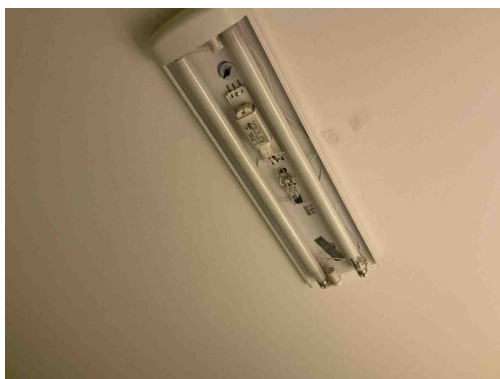
**T23** - Het elektrisch materiaal is beschadigd. (Boek 1: 1.4.1.3).  
*Opmerking: Oa badkamer en garage*
