# Asbestinventarisat attest

Molendreef 25, 2890 Puurs-Sint-Amands

Attestnummer : 20260703-000155.001

**Niet-asbestveilig**

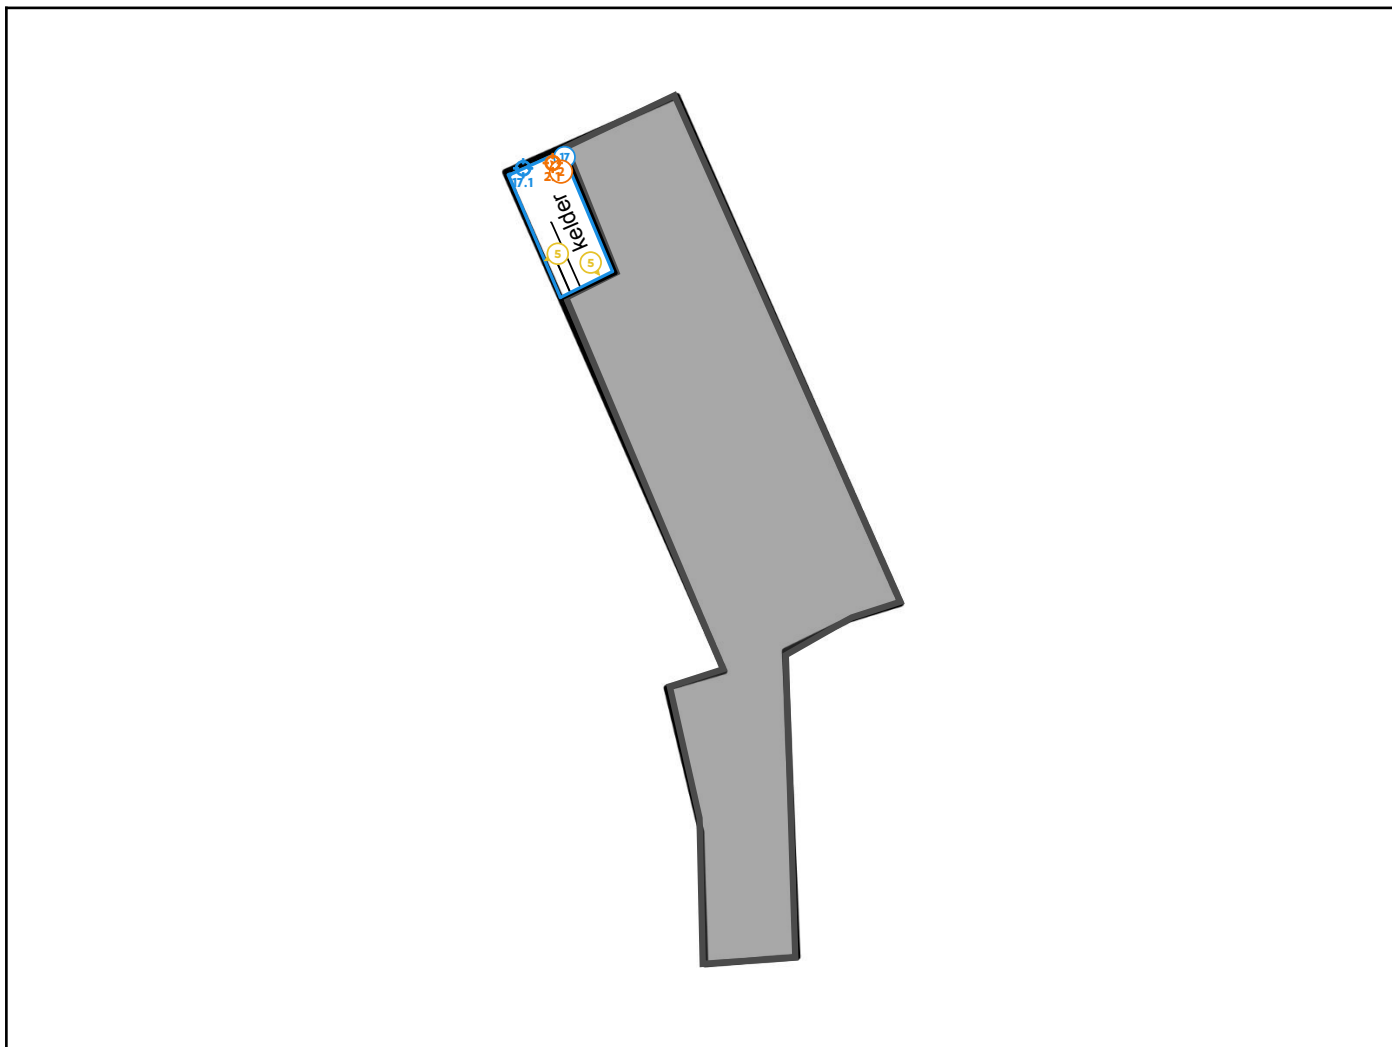
## Plan 1.1: A1 - Kelder

| Beschrijving | Type | Actie |
|---|---|---|
| 2. Doorvoerbuis in de kelder | Asbestmateriaal | Verwijderen |
| 5. Elektrische toepassingen | Asbestmateriaal | Zorgvuldig beheren |

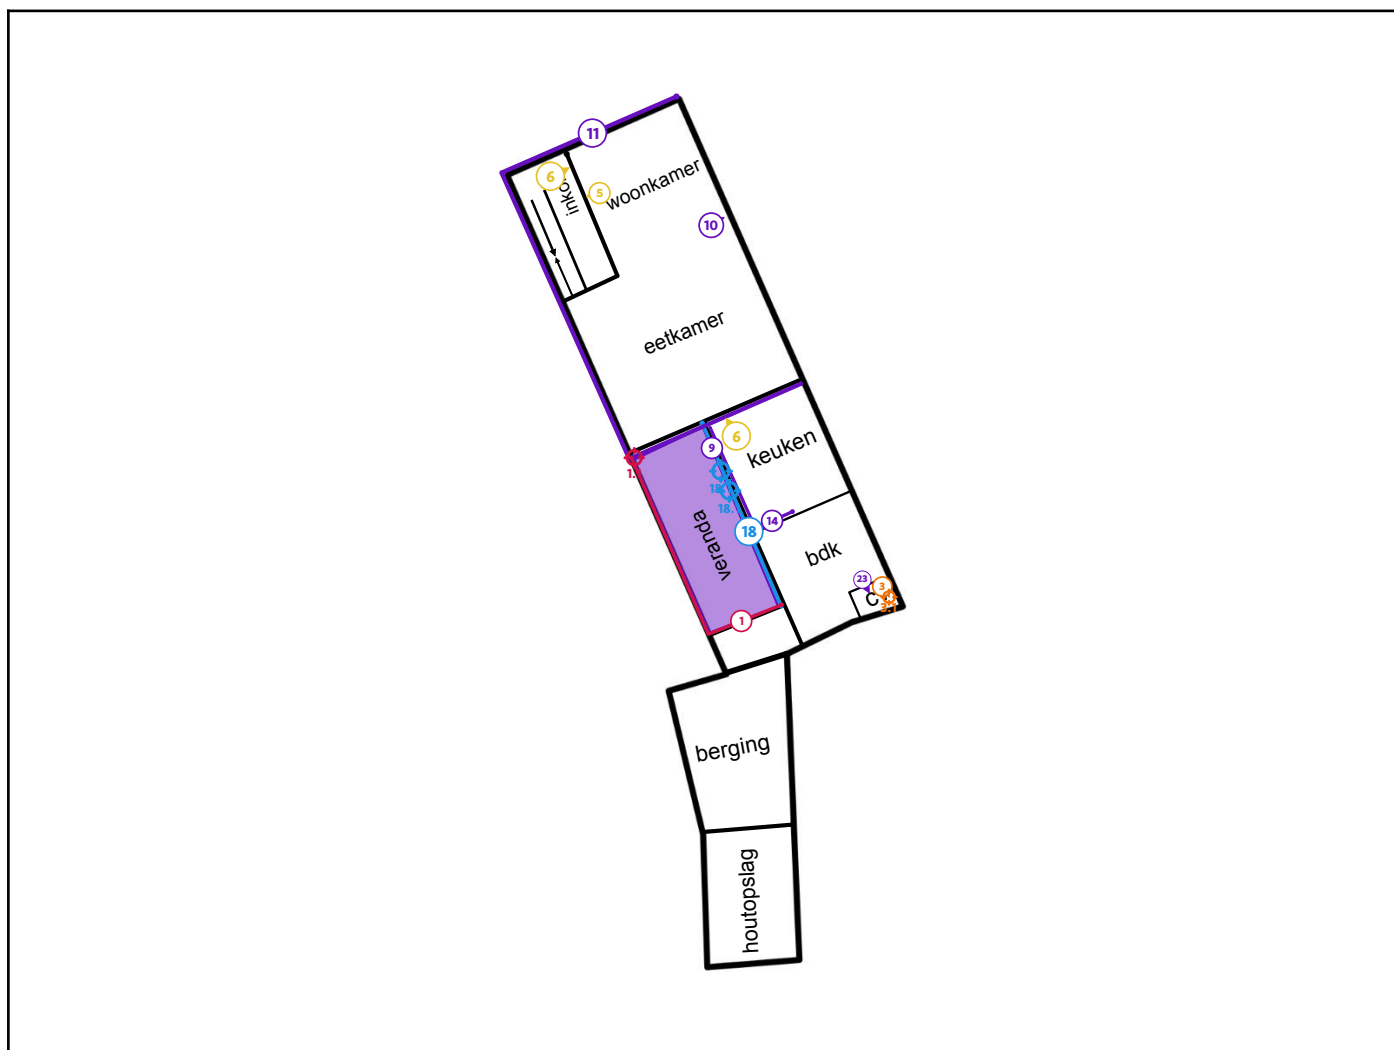
## Plan 1.2: A1 - GLV

| Beschrijving | Type | Actie |
|---|---|---|
| 1. Wandplaten in de veranda | Asbestmateriaal | Dringend verwijderen |
| 3. Roetschuif/inspectieluik | Asbestmateriaal | Verwijderen |
| 5. Elektrische toepassingen | Asbestmateriaal | Zorgvuldig beheren |
| 6. Radiatorkranen | Asbestmateriaal | Zorgvuldig beheren |

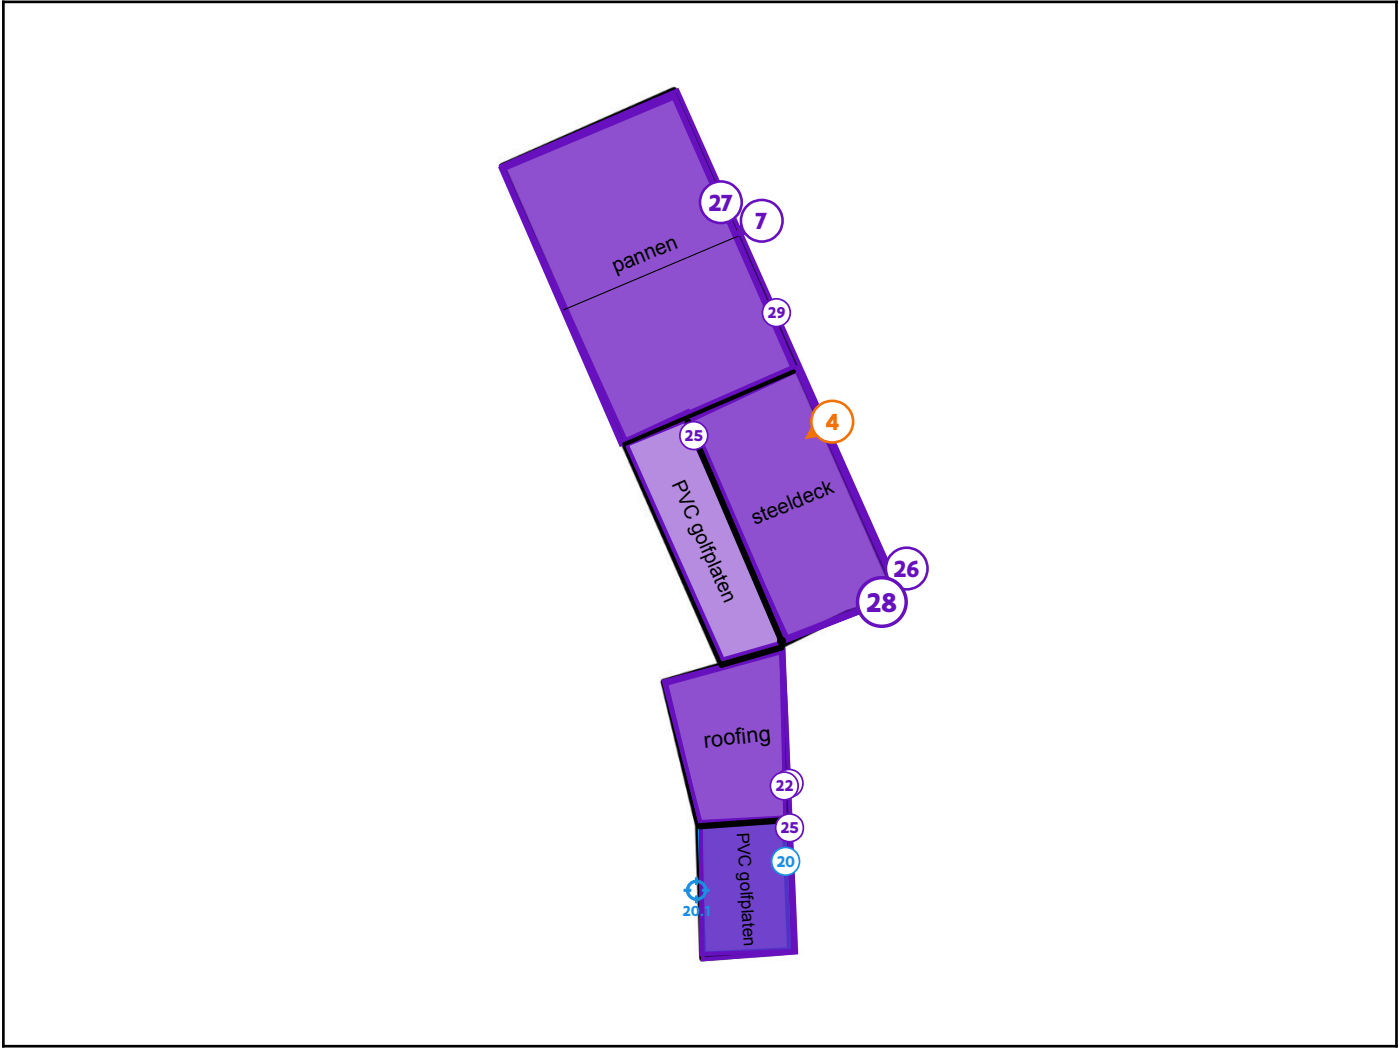
# Plan 1.5: A1 - Daken

| Beschrijving | Type | Actie |
|---|---|---|
| 4. Schouwwhoed | Asbestmateriaal | Verwijderen |
| 7. Schoorsteen op het dak van de woning | Beperking | - |

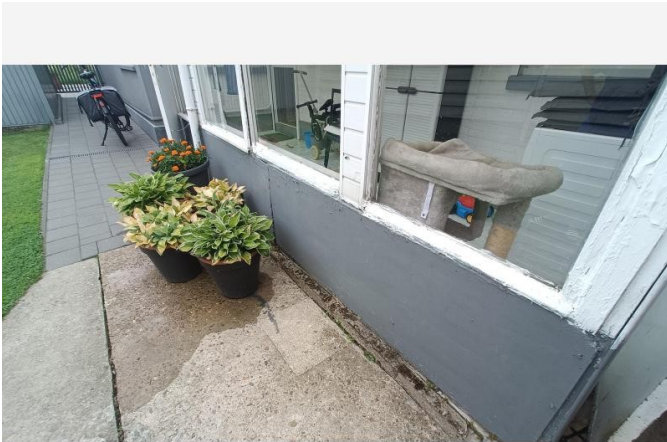
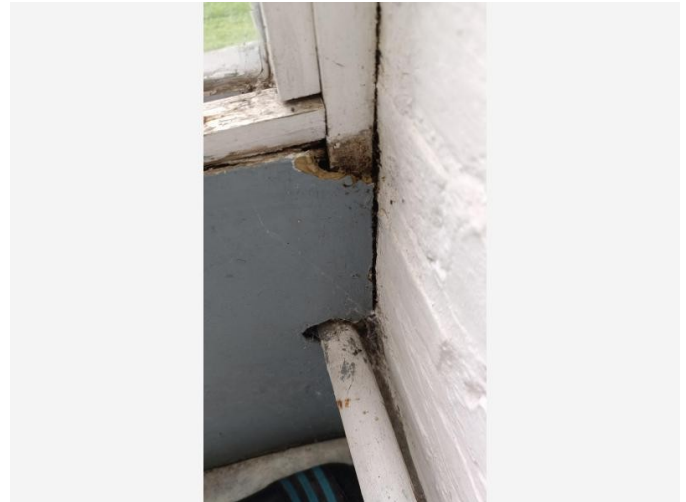
Overzichtsfoto

Detailfoto

**Dringend verwijderen**

Reiniging en onderhoud van de veranda

- Scherm in afwachting van verwijdering het asbestmateriaal af van luchtstromingen en verstoring: bijvoorbeeld door het te verpakken, te fixeren, af te dekken, signalisatie - afbakening aan te brengen, ...
- Verwijder dit asbestmateriaal zo snel mogelijk. Volg de toestand goed op.

- Eenvoudige handelingen: mag via doe-het-zelf of door werknemer(s) met opleidingsattest eenvoudige handelingen  
Indien de toepassing werd geschroefd: deze toepassing kan door een aannemer die over een opleidingsattest van eenvoudige handelingen beschikt of door een particulier (doe-het-zelf), verwijderd worden indien er geen verhoogd risico op vrijgave van asbestvezels (max. concentratie 0,01 vezels/cm<sup>3</sup> - CODEX Art. VI.3-54) ontstaat en de toepassing voorafgaand wordt gefixeerd/bevochtigd; de individuele elementen zonder machinale werktuigen en zonder breken of gooien 1 voor 1 losgemaakt worden; en ten slotte in gesloten verpakking weggevoerd worden naar een erkend afvalpunt (recyclagepark).

Bij verwijdering: gebruik de correcte PBM's (P3-gelaatsmasker, handschoenen en een wegwerpoverall CAT.III Type 5/6). Het afval dient dubbel verpakt te worden aangeboden aan het recyclagepark (raadpleeg de voorwaarden van uw recyclagepark). Bewaar alle bewijsdocumenten van de asbestverwijdering (facturen, werkplannen, foto's, afleverbonnen, vrijgavemetingen, ...) met het oog op een correcte actualisatie van het asbestattest.

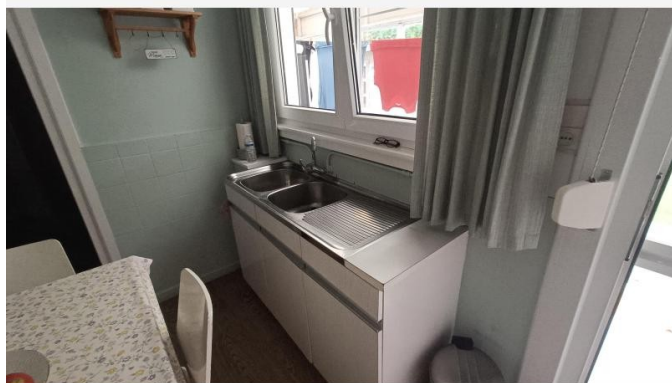
## Fiche 14: Gebruikte lijm bij de faiencetegels in de keuken

Situeringsfoto

| Basis voor advies | Beoordeling op basis van expertise, zonder een vaststelling door de asbestdeskundige. |

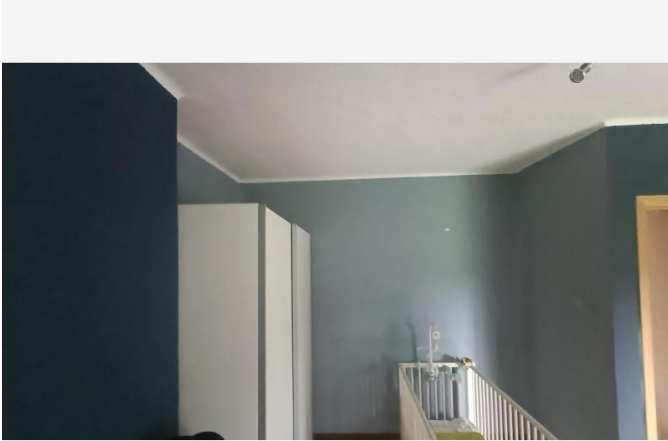
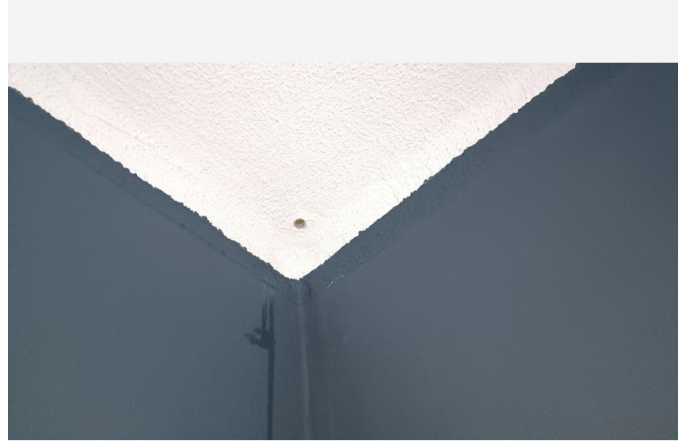
## Fiche 16: Pleisterwerk van de plafonds

Geen asbest

Overzichtsfoto

Detailfoto

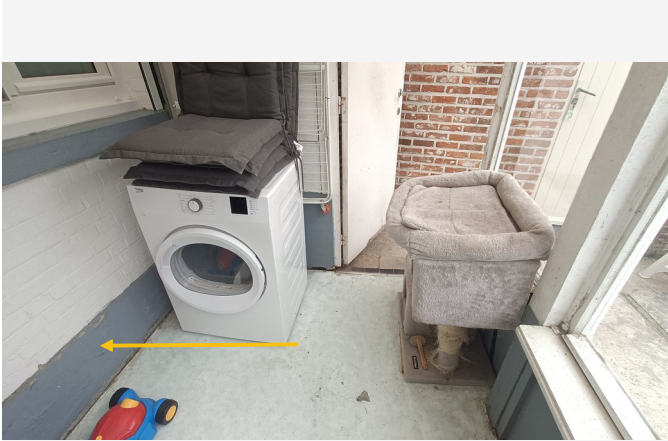
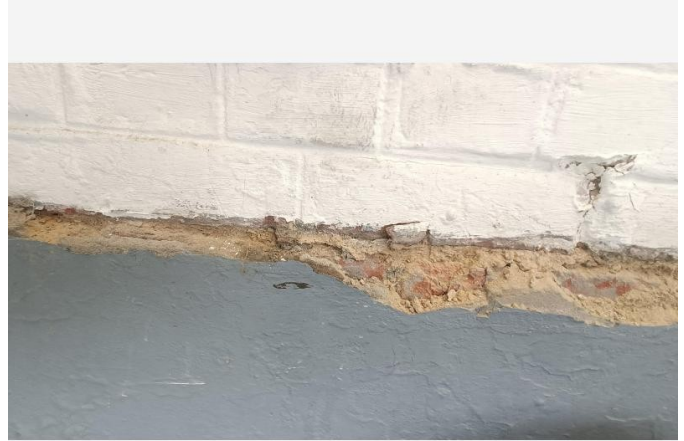
## Fiche 18: Cementering van de buitengevelplint

Geen asbest

Overzichtsfoto

Detailfoto

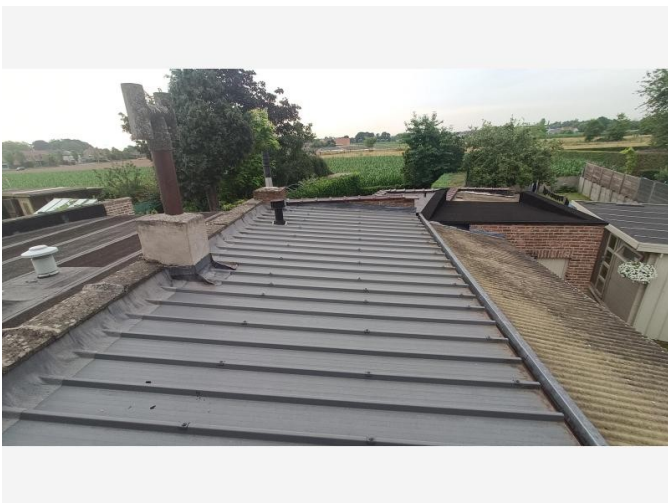
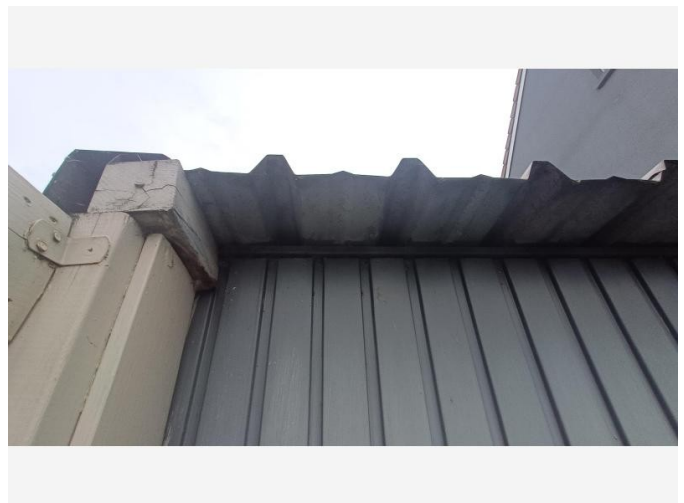
## Fiche 28: Dak in steeldeckplaten

| Beschrijving | Notitie | Terug te vinden op plannen |
|---|---|---|
| Fiche 28: Dak in steeldeckplaten | Het dak van de garage, keuken en badkamer is uitgevoerd in steeldeckplaten. | Plan 1.5: A1 - Daken<br>Plan 2.2: B1 - Dak |

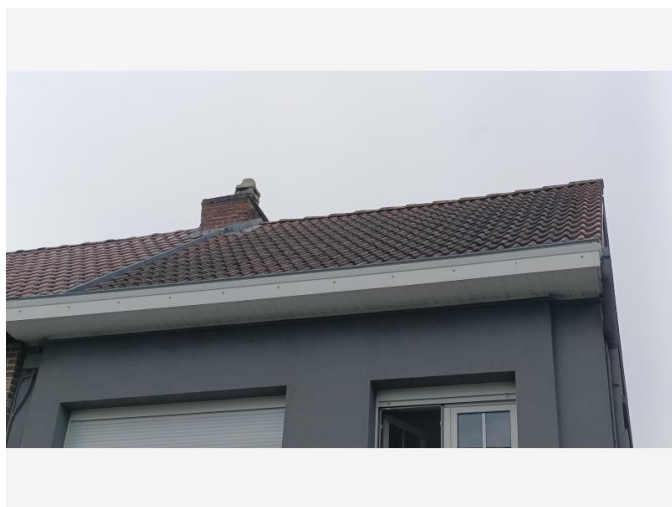
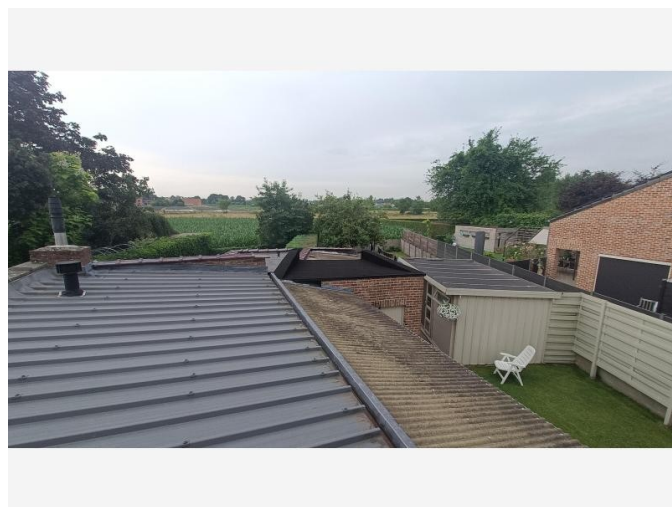
### Fiche 29: Onderdaken niet waarneembaar

| Beschrijving | Notitie | Terug te vinden op plannen |
|---|---|---|
| Fiche 29: Onderdaken niet waarneembaar | Het onderdak (indien aanwezig) is langs de binnen- en buitenzijde volledig afgeschermd. Er is geen mogelijkheid om het pannendak veilig te bereiken (geen dakvenster op de zolder). Op dit moment is het niet mogelijk om het onderdak (indien aanwezig) te onderzoeken binnen de scope van het onderzoek. Een volledige beoordeling van het asbesthoudend karakter van dit schildeel is enkel mogelijk mits uitbreiding naar aanvullend/destructief onderzoek (optioneel). | Plan 1.5: A1 - Daken<br>Plan 3.2: C1 - Dak |
