**STABILITEITSNOTA – rijwoning Bronstraat 30, 1700 Dilbeek**

## 1) VERSLAG VAN PLAATSBEZOEK 11/08/2026

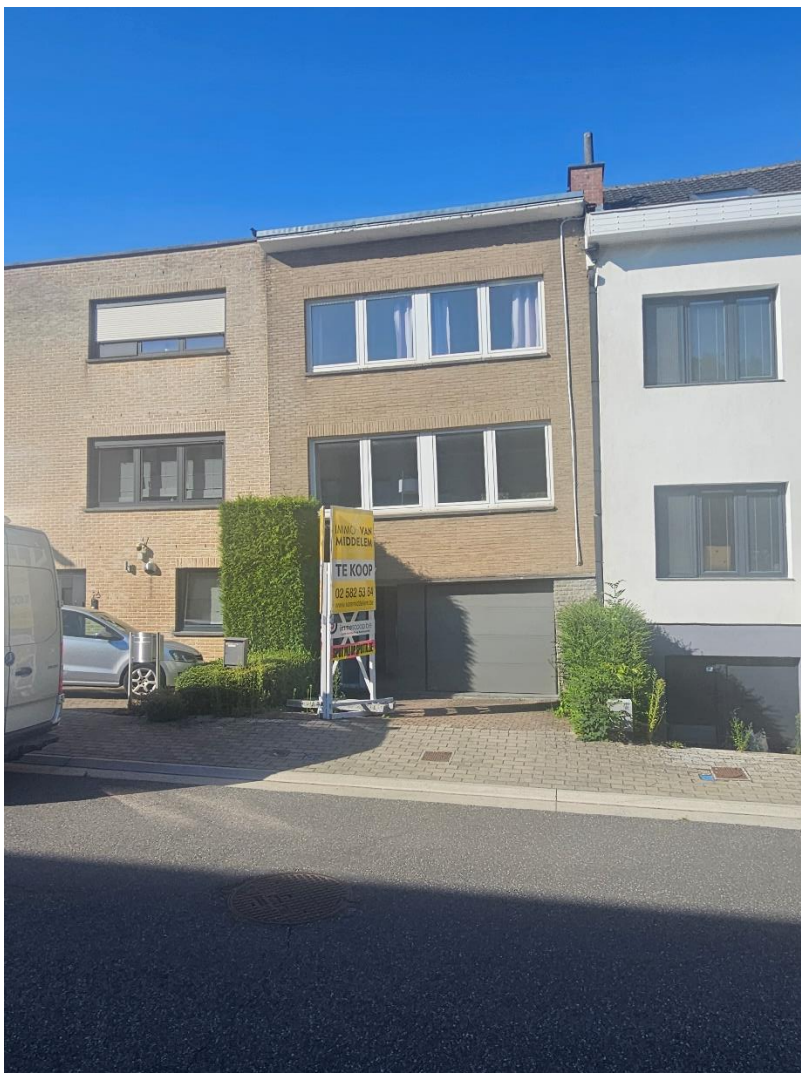
Tijdens het bezoek ter plaatse valt duidelijk op dat het gebouw een scheefstand vertoont.

De linkse zijde van het gebouw is duidelijk meer gezet dan de rechterkant.

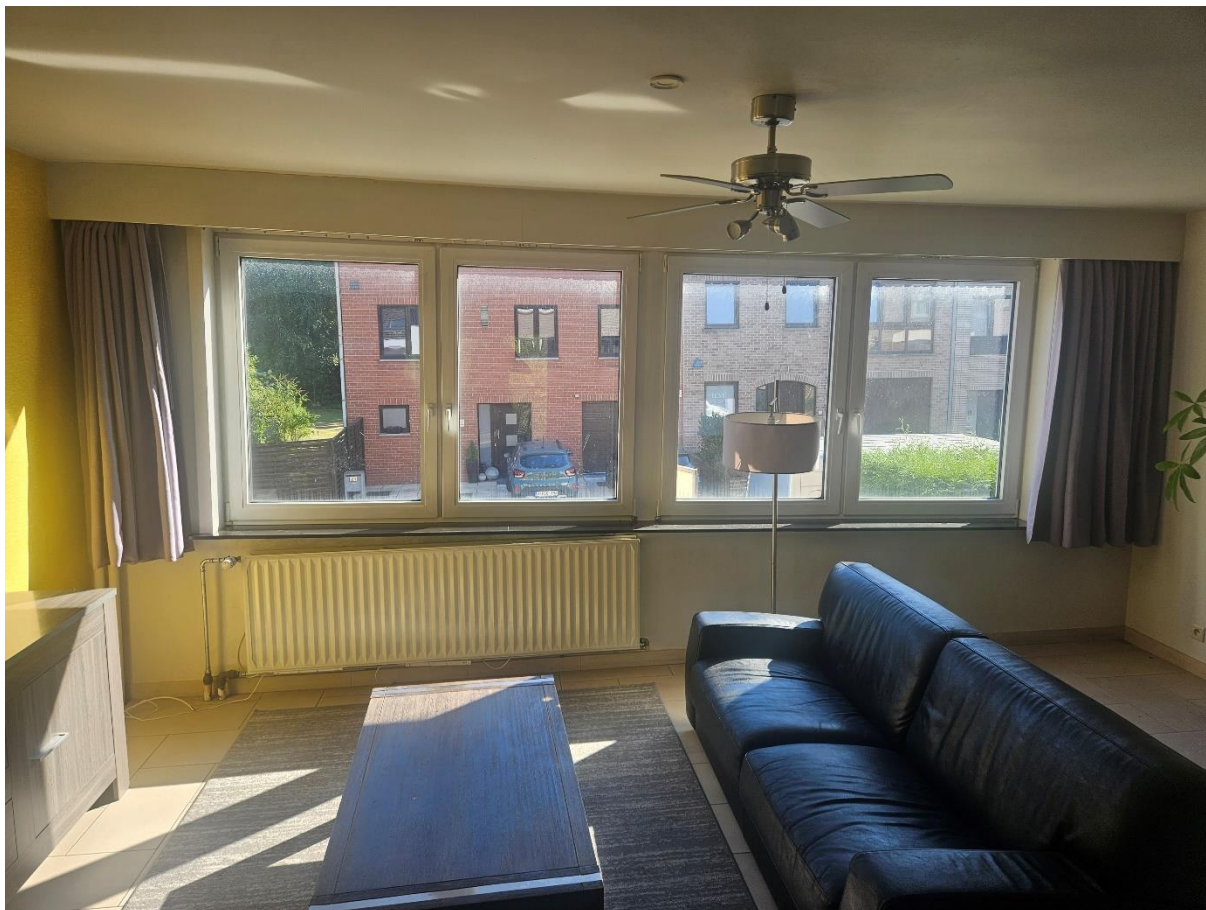
We meten een scheefstand op van  $\pm 3\%$  of  $\pm 3\text{cm}$  per meter.

De breedte van de living bedraagt 5,65m, over de volledige breedte geeft dit dus een niveauverschil van  $\pm 17\text{cm}$ .

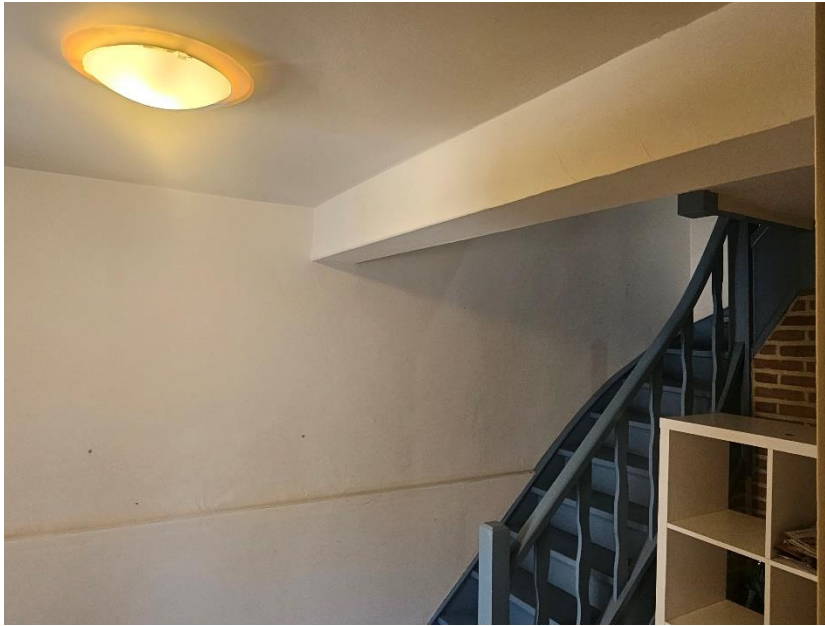
Deze zetting vertoont zich op alle niveaus (gelijkvloers, +1 en +2).

Uit de rondgang ter plaatse blijkt dat er geen scheuren te zien zijn in de dragende muren, kolommen of balken.
