# Asbestinventarisatetest

Bergstraat 2, 3390 Tielt-Winge

Attestnummer : 20230327-000420.000

Uitgegeven op : 27.03.2023

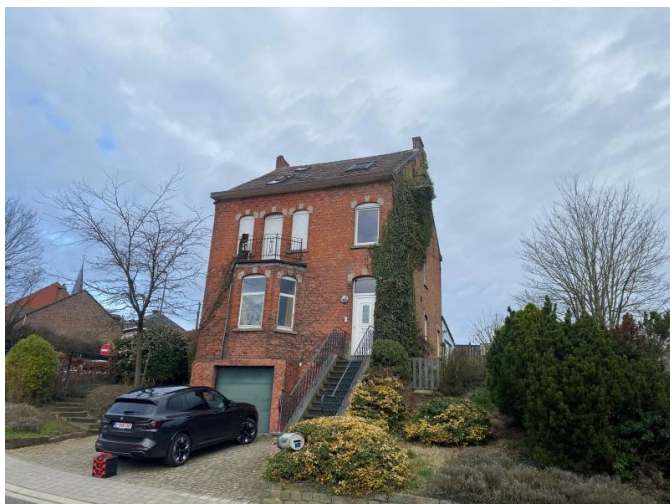
Situeringsfoto

**Reden:** Het te onderzoeken materiaal situeert zich hoger dan 3,50 m te rekenen vanaf een veilige ondergrond

**Uitleg van de asbestdeskundige:** Dak te hoog

| (Asbest)materiaal | Dak- en gevelbekleding - Lei, shingle |
| Karakterisatie | Asbest (verdacht) |
| Primaire drager | Schuin dak |

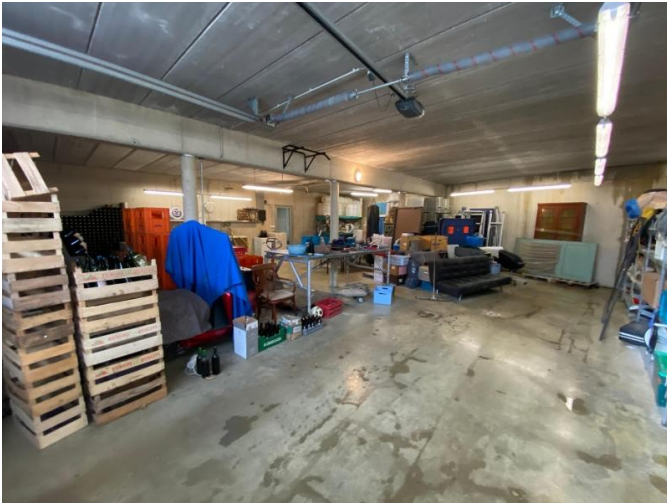
*Situeringsfoto*

**Bouwjaar:** 2010

*Constructies gebouwd vanaf 2001 moeten niet onderzocht worden*

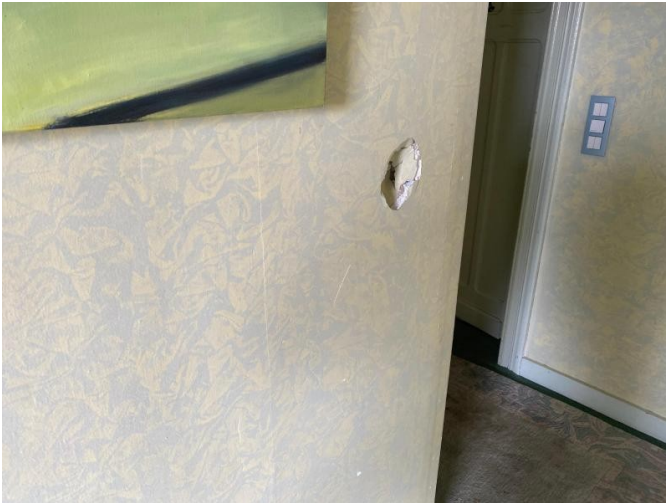
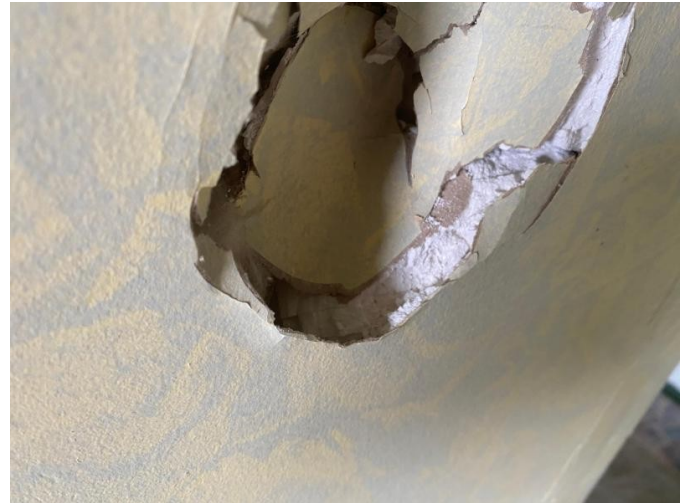
## Fiche 3: Pleisterwerk

Geen asbest

| # | Type | Referentie | Resultaat |
|---|---|---|---|
| 3.1 | Puntmonster | 02/001 | Geen asbest |

| Beschrijving | Pleisterwerk |
| Bindmiddel van materiaal | Gips - kalk |

| Hoeveelheid (oppervlakte - dikte - aantal) | <ul style="list-style-type: none"> <li>• 350,00 m<sup>2</sup> - 2,00 cm - 1 stuk</li> </ul> |
