# Asbestinventarisatetest

Laambroekstraat 20/A, 3550 Heusden-Zolder

Attestnummer : 20251031-001038.000

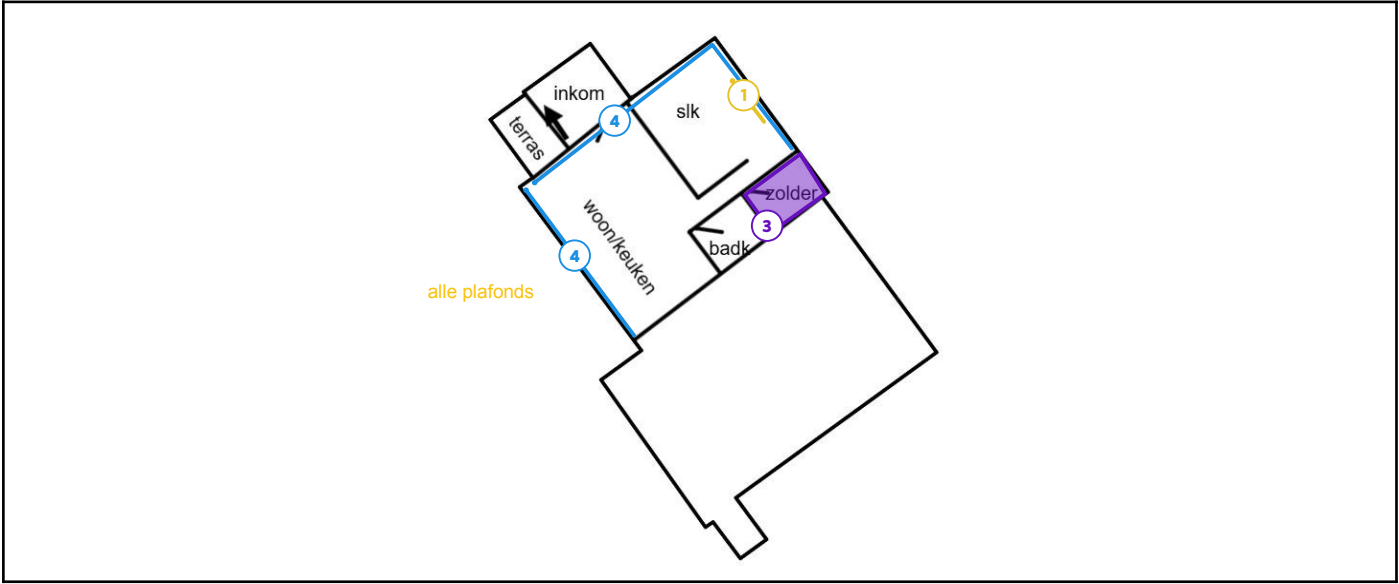
# Plan 1.1: grondplan studio

| Beschrijving | Type | Actie |
|---|---|---|
| 1. Massal vensterbank | Asbestmateriaal | Zorgvuldig beheren |
| 2. plafonds | Advies | - |
| 3. linoleum vloerbedekking | Advies | - |
| 4. Pleisterwerk muren | Geen asbest | - |

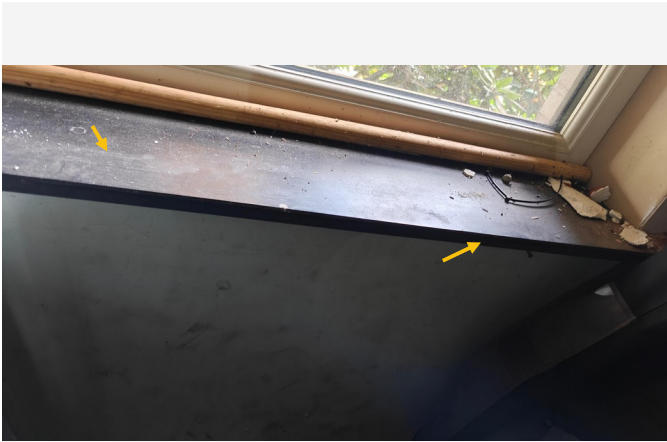
Overzichtsfoto

Het asbestmateriaal valt onder de mijlpaal van 2040.

Zorgvuldig beheren

Laag materiaalrisico en/of verlaagde kans op vezelvrijgave

| Toestand van het materiaal | Licht beschadigd, licht verweerd. Intact calciumsilicaatmateriaal of categorie III 'gebondenheid' |

| Beschrijving | Massal vensterbank |
| Asbestmateriaal | Plaat, paneel, tablet - Type Massal |
| Hoeveelheid (oppervlakte - dikte - aantal) | • 0,33 m <sup>2</sup> - 3,00 cm - 1 stuk |

- Zorg voor een veilig beheer. Vermijd het beschadigen van het asbestmateriaal. Controleer de toestand jaarlijks op wijzigingen.

- Eenvoudige handelingen: mag via doe-het-zelf of door werknemer(s) met opleidingsattest eenvoudige handelingen  
Wegnemen intacte massalplaten mag als hechtgebonden toepassing met de nodige preventiemaatregelen (zie onderaan verslag) en voorzichtigheid zelf uitgevoerd worden.
