**Verslag huishoudelijke elektrische installatie op laagspanning en zeer lage spanning****Algemeen:**

| Referentie: <b>005-20260811-02</b> | Datum controle: <b>11/08/2026</b> |

| Adres installatie: <b>Bergstraat 39, 3550 - Heusden-Zolder</b> | Nummer teller(s): <b>1SAG3200173965</b> |

| <input checked="" type="checkbox"/> 8.4.2 (Controlebezoek van een oude installatie bij verkoop) |

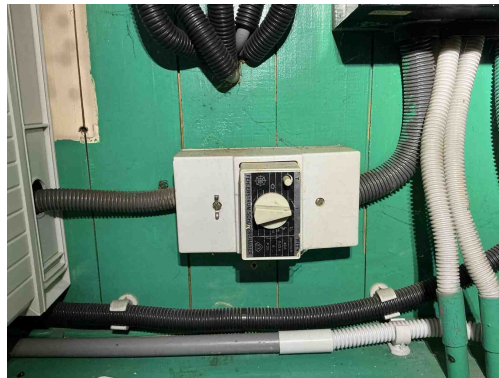
**D24** - De differentieelstroombeschermingsinrichtingen die worden geplaatst in huishoudelijke installaties dienen tenminste van het type A te zijn (Boek 1: 5.3.5.3).

*Opmerking: Hoofddiff*

**B29** - Het elektrisch verdeelbord in een huishoudelijke ruimte is niet voorzien van een deur (Boek1: 5.3.5.1).

*Opmerking: Bord 1, 4 en 5*

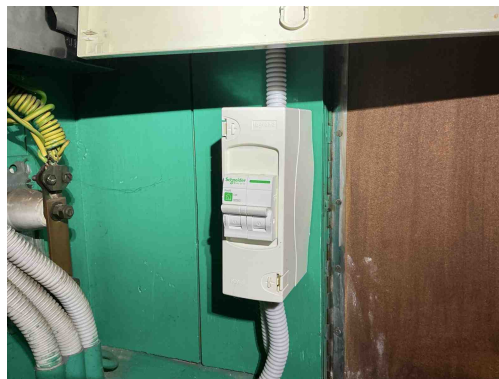
**B29** - Het elektrisch verdeelbord in een huishoudelijke ruimte is niet voorzien van een deur (Boek1: 5.3.5.1).

*Opmerking: Bord 1, 4 en 5*

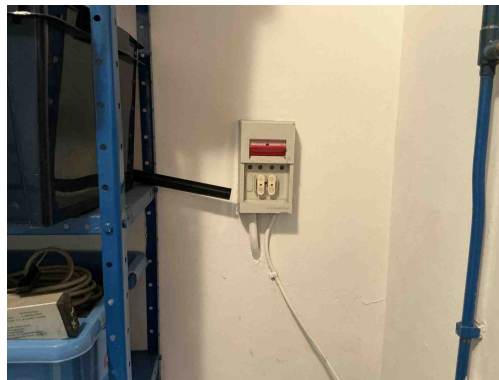
**B29** - Het elektrisch verdeelbord in een huishoudelijke ruimte is niet voorzien van een deur (Boek1: 5.3.5.1).

*Opmerking: Bord 1, 4 en 5*

**B26** - Het elektrisch bord kon niet gedemonteerd worden (Boek 1: 5.3.5.1).

*Opmerking: Bord 2 en 5*

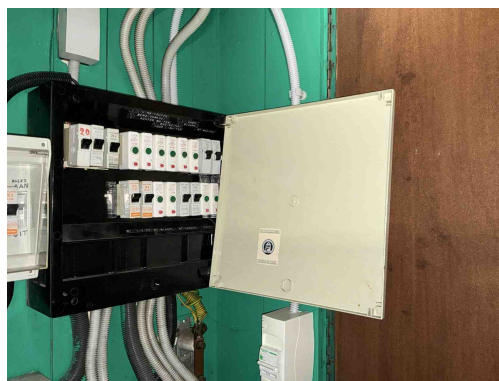
**T23** - Het elektrisch materiaal is beschadigd. (Boek 1: 1.4.1.3).

*Opmerking: Oa bord deur 2*

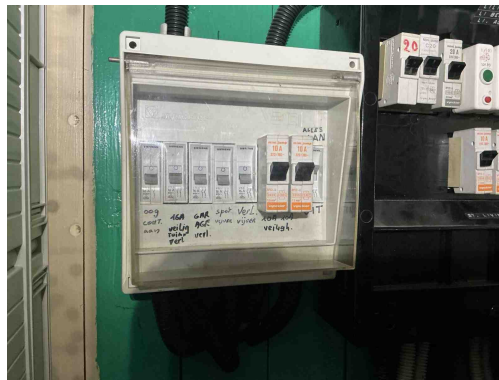
**D08** - De nodige markeringen op de beveiligingstoestellen ontbreken of zijn onleesbaar (Boek 1: 5.3.5.5).  
*Omerking: Oa automatisch bord 2 en 3, zekerings bord 5*

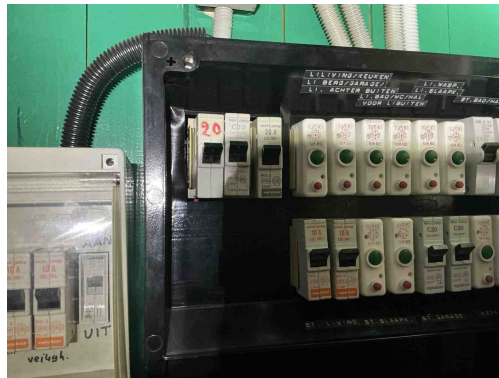
**D08** - De nodige markeringen op de beveiligingstoestellen ontbreken of zijn onleesbaar (Boek 1: 5.3.5.5).  
Opmerking: Oa automatisch bord 2 en 3, zekerings bord 5

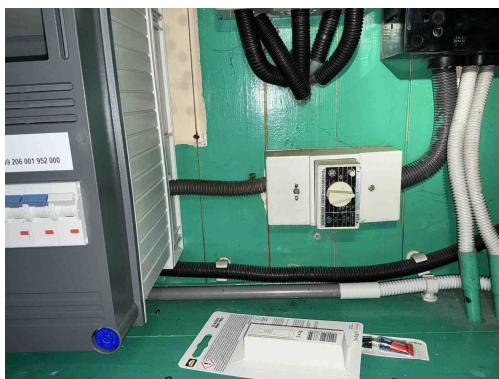
**B34** - Het kabeltype van de meterbord verbinding aan de oorsprong van de installatie beantwoordt niet aan de minimale vereisten vastgelegd door de distributienet beheerder. (Boek1: 1.5 + SYNERGRID C1/107)

*Opmerking: Vob in flex*

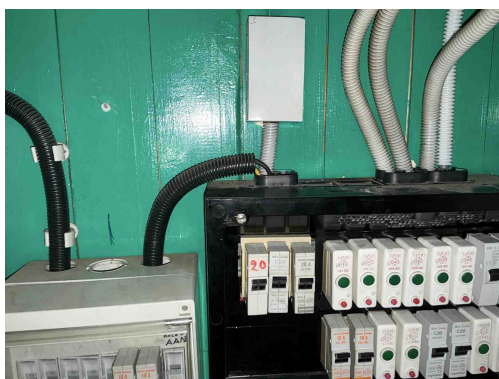
**C21** - Het gebruik van geleiders van het type VOB, zonder bijkomende afscherming is niet toegestaan (Boek 1: 5.2.9.6).

*Opmerking: Oa verdeelbord*

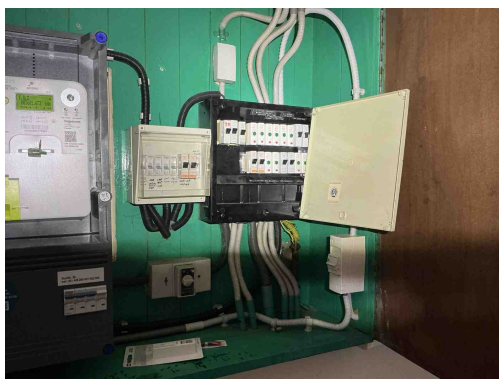
**B30** - De houder van de beveiliging in een huishoudelijke ruimte is niet voorzien van aangepaste kalibreerelementen (Boek1: 5.3.5.5).

*Opmerking: Oa bord 2 en 3*

**B26** - Het elektrisch bord kon niet gedemonteerd worden (Boek 1: 5.3.5.1).

*Opmerking: Bord 2 en 5*

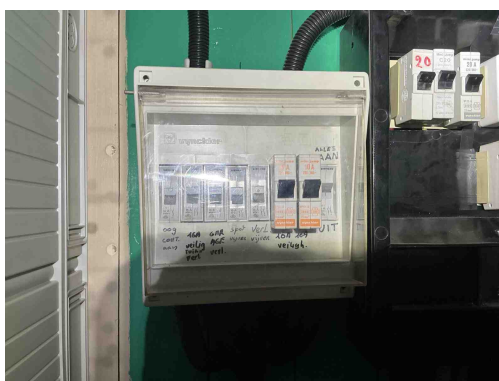
**B30** - De houder van de beveiliging in een huishoudelijke ruimte is niet voorzien van aangepaste kalibreerelementen (Boek1: 5.3.5.5).

*Opmerking: Oa bord 2 en 3*

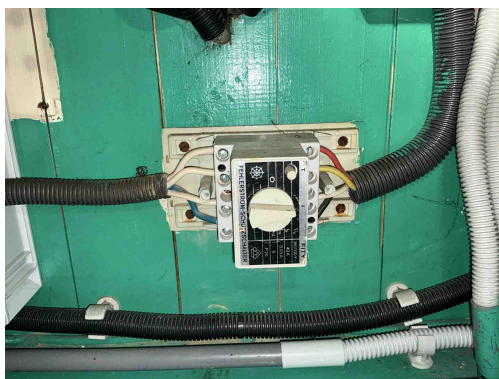
**T21** - Het elektrisch materieel is niet geplaatst volgens de voorschriften van de fabrikant/ regels van goed vakmanschap . (Boek 1: 1.4.1.3)

*Opmerking: Oa ophangschroeven bord 1, 3 en 4 - meer dan 2 geleiders gemonteerd in 1 klem - stekkerdoos slpk 2*

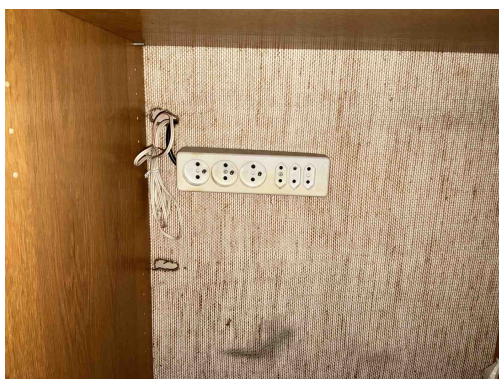
**T21** - Het elektrisch materieel is niet geplaatst volgens de voorschriften van de fabrikant/ regels van goed vakmanschap . (Boek 1: 1.4.1.3)

*Opmerking: Oa ophangschroeven bord 1, 3 en 4 - meer dan 2 geleiders gemonteerd in 1 klem - stekkerdoos slpk 2*

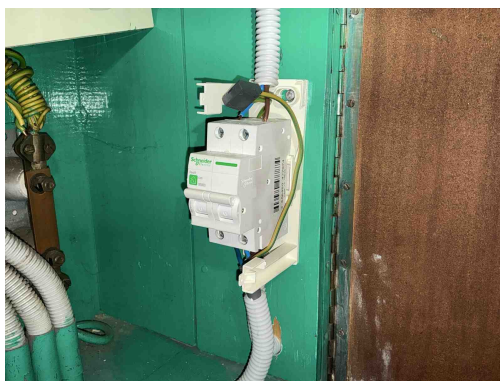
**T21** - Het elektrisch materieel is niet geplaatst volgens de voorschriften van de fabrikant/ regels van goed vakmanschap . (Boek 1: 1.4.1.3)

*Opmerking: Oa ophangschroeven bord 1, 3 en 4 - meer dan 2 geleiders gemonteerd in 1 klem - stekkerdoos slpk 2*

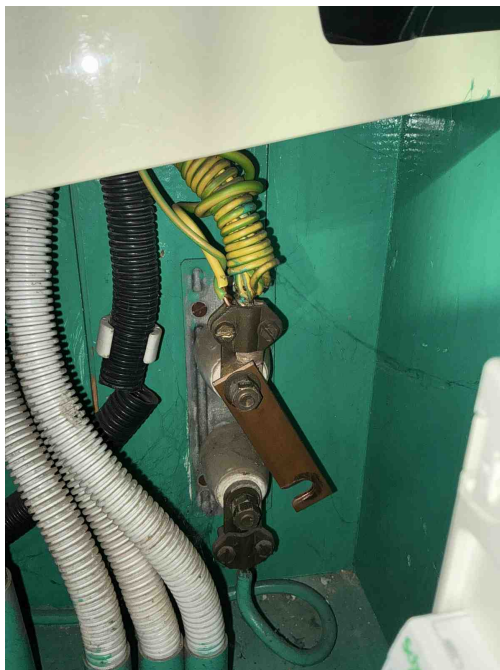
**T21** - Het elektrisch materieel is niet geplaatst volgens de voorschriften van de fabrikant/ regels van goed vakmanschap . (Boek 1: 1.4.1.3)

*Opmerking: Oa ophangschroeven bord 1, 3 en 4 - meer dan 2 geleiders gemonteerd in 1 klem - stekkerdoos slpk 2*

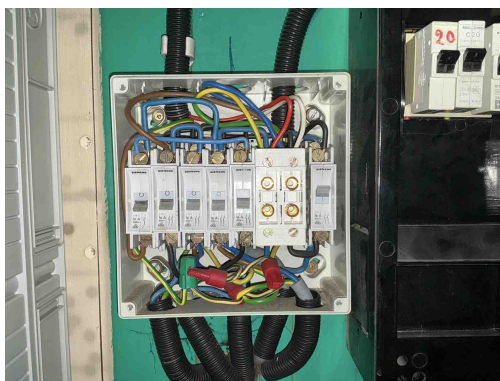
**T21** - Het elektrisch materieel is niet geplaatst volgens de voorschriften van de fabrikant/ regels van goed vakmanschap . (Boek 1: 1.4.1.3)

*Opmerking: Oa ophangschroeven bord 1, 3 en 4 - meer dan 2 geleiders gemonteerd in 1 klem - stekkerdoos slpk 2*

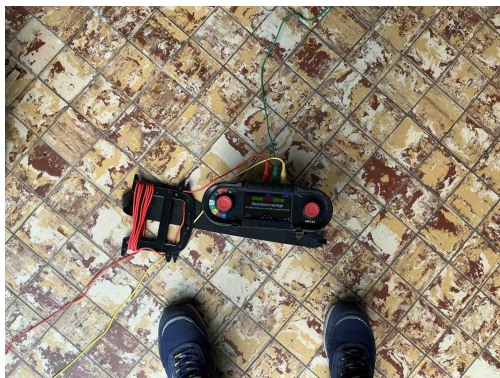
**A05** - De waarde van de spreidingsweerstand van de aardverbinding is te hoog (Boek 1: 5.4.2).

*Opmerking: ZE meting = >1999*

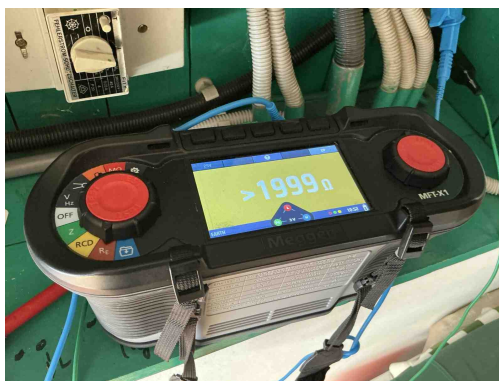
**A05** - De waarde van de spreidingsweerstand van de aardverbinding is te hoog (Boek 1: 5.4.2).  
*Opmerking: ZE meting = >1999*

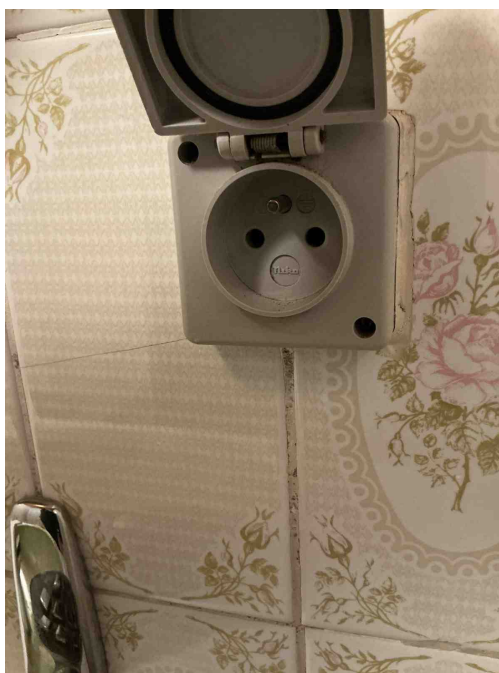
**T11** - De contactdozen waarvan de toegekende stroomsterkte maximaal 16A en de toegekende spanning maximaal 250V bedraagt en niet bedoeld zijn voor de voeding van een of meerdere verbruikstoestellen voor een specifiek doel en niet geplaatst zijn in of op schakel- en verdeelborden, beschikken niet of IPXX-D (incl. gemeenschappelijke delen residentieel geheel) (Boek 1: 4.2.2.3/5.3.5.2).

*Opmerking: Oa garage, woonkamer, badkamer, keuken*

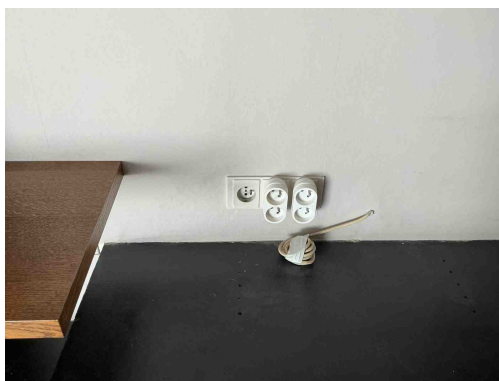
**T11** - De contactdozen waarvan de toegekende stroomsterkte maximaal 16A en de toegekende spanning maximaal 250V bedraagt en niet bedoeld zijn voor de voeding van een of meerdere verbruikstoestellen voor een specifiek doel en niet geplaatst zijn in of op schakel- en verdeelborden, beschikken niet of IPXX-D (incl. gemeenschappelijke delen residentieel geheel) (Boek 1: 4.2.2.3/5.3.5.2).

*Opmerking: Oa garage, woonkamer, badkamer, keuken*

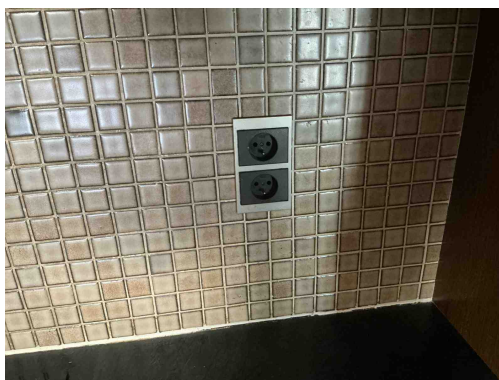
**T11** - De contactdozen waarvan de toegekende stroomsterkte maximaal 16A en de toegekende spanning maximaal 250V bedraagt en niet bedoeld zijn voor de voeding van een of meerdere verbruikstoestellen voor een specifiek doel en niet geplaatst zijn in of op schakel- en verdeelborden, beschikken niet of IPXX-D (incl. gemeenschappelijke delen residentieel geheel) (Boek 1: 4.2.2.3/5.3.5.2).

*Opmerking: Oa garage, woonkamer, badkamer, keuken*

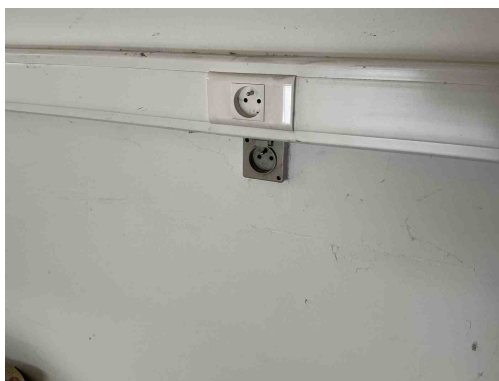
**T11** - De contactdozen waarvan de toegekende stroomsterkte maximaal 16A en de toegekende spanning maximaal 250V bedraagt en niet bedoeld zijn voor de voeding van een of meerdere verbruikstoestellen voor een specifiek doel en niet geplaatst zijn in of op schakel- en verdeelborden, beschikken niet of IPXX-D (incl. gemeenschappelijke delen residentieel geheel) (Boek 1: 4.2.2.3/5.3.5.2).

*Opmerking: Oa garage, woonkamer, badkamer, keuken*

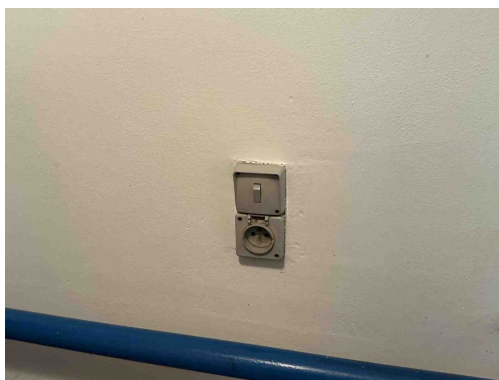
**T11** - De contactdozen waarvan de toegekende stroomsterkte maximaal 16A en de toegekende spanning maximaal 250V bedraagt en niet bedoeld zijn voor de voeding van een of meerdere verbruikstoestellen voor een specifiek doel en niet geplaatst zijn in of op schakel- en verdeelborden, beschikken niet of IPXX-D (incl. gemeenschappelijke delen residentieel geheel) (Boek 1: 4.2.2.3/5.3.5.2).

*Opmerking: Oa garage, woonkamer, badkamer, keuken*

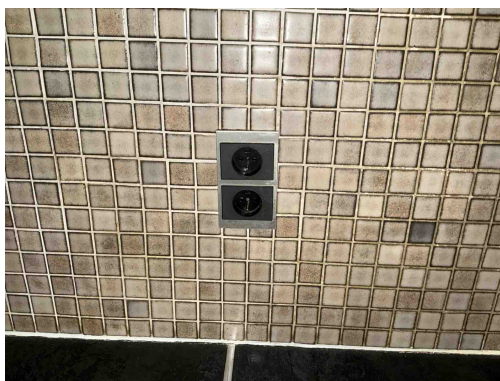
**T11** - De contactdozen waarvan de toegekende stroomsterkte maximaal 16A en de toegekende spanning maximaal 250V bedraagt en niet bedoeld zijn voor de voeding van een of meerdere verbruikstoestellen voor een specifiek doel en niet geplaatst zijn in of op schakel- en verdeelborden, beschikken niet of IPXX-D (incl. gemeenschappelijke delen residentieel geheel) (Boek 1: 4.2.2.3/5.3.5.2).

*Opmerking: Oa garage, woonkamer, badkamer, keuken*

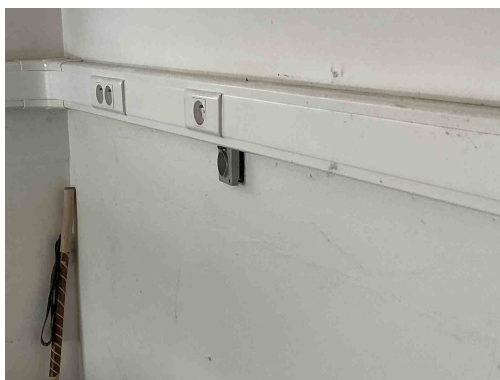
**T10** - Bepaalde contactdozen en/of schakelaars zijn niet degelijk bevestigd (Boek 1: 1.4.1.3).

*Opmerking: Oa garage*

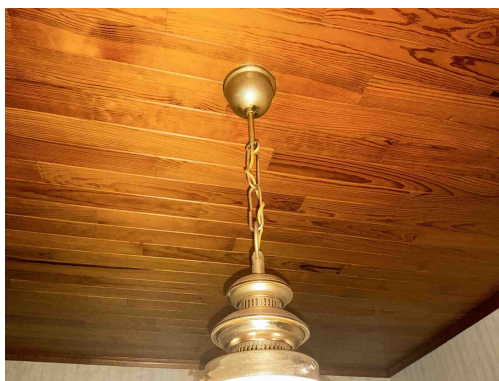
**C27** - Het gebruik van geleiders van het type VTLMb (côte-à-côte) is niet toegestaan (Boek 1: 1.4.2.1).  
*Opmerking: Oa luster keuken, slpk 1*

Klasse 0 toestel is niet verbonden met een aangesloten beschermingsgeleider  
*Opmerking: Oa luster keuken, slpk 1*

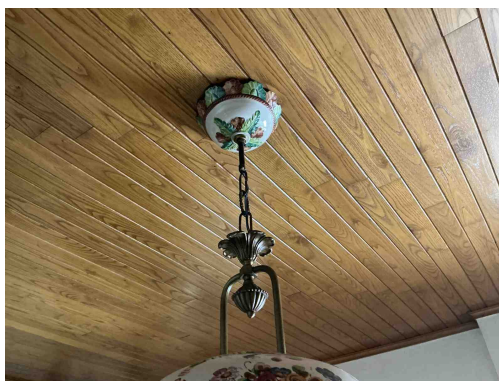
**C27** - Het gebruik van geleiders van het type VTLMb (côte-à-côte) is niet toegestaan (Boek 1: 1.4.2.1).  
*Opmerking: Oa luster keuken, slpk 1*

Klasse 0 toestel is niet verbonden met een aangesloten beschermingsgeleider  
*Opmerking: Oa luster keuken, slpk 1*
