# Asbestinventarisatetest

Veldstraat 1/1001, 2930 Brasschaat

Attestnummer : **20241001-000428.000**

Uitgegeven op : **01.10.2024**

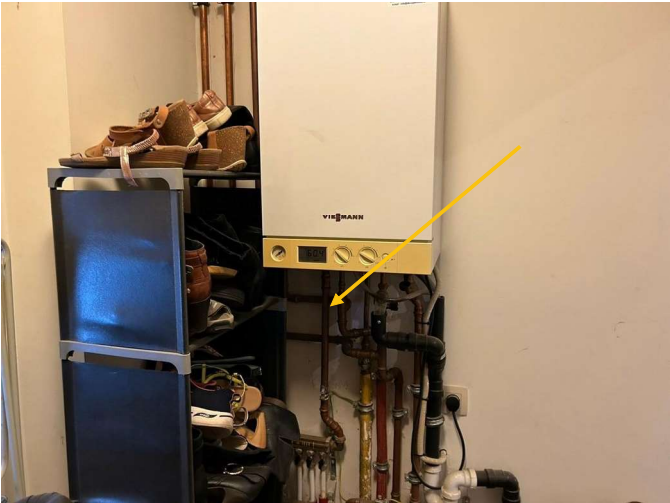
Overzichtsfoto

# Fiche 1: gips muur bepleistering

Geen asbest

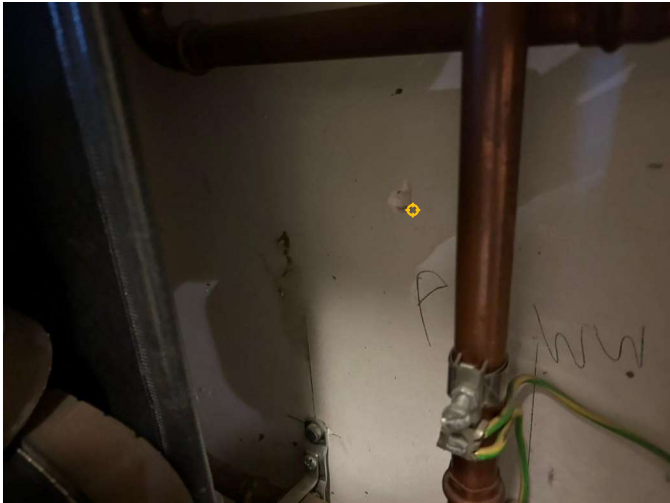
Detailfoto

| # | Type | Referentie | Resultaat |
|---|---|---|---|
| 1.1 | Puntmonster | 240910-TrummDuplex.A | Geen asbest |
