## Keuringsverslag van een elektrische laagspanning- en zeer lage spanningsinstallatie

### NIET CONFORM

Straatnaam Grootveldstraat  
Huisnummer 24  
Busnummer  
Postcode 1910  
Gemeente KAMPENHOUT  
Land België

Controlebezoek van een huishoudelijke installatie volgens (KB 08/09/2019) - AREI Boek 1- 6.5. en 4.2.4.3.

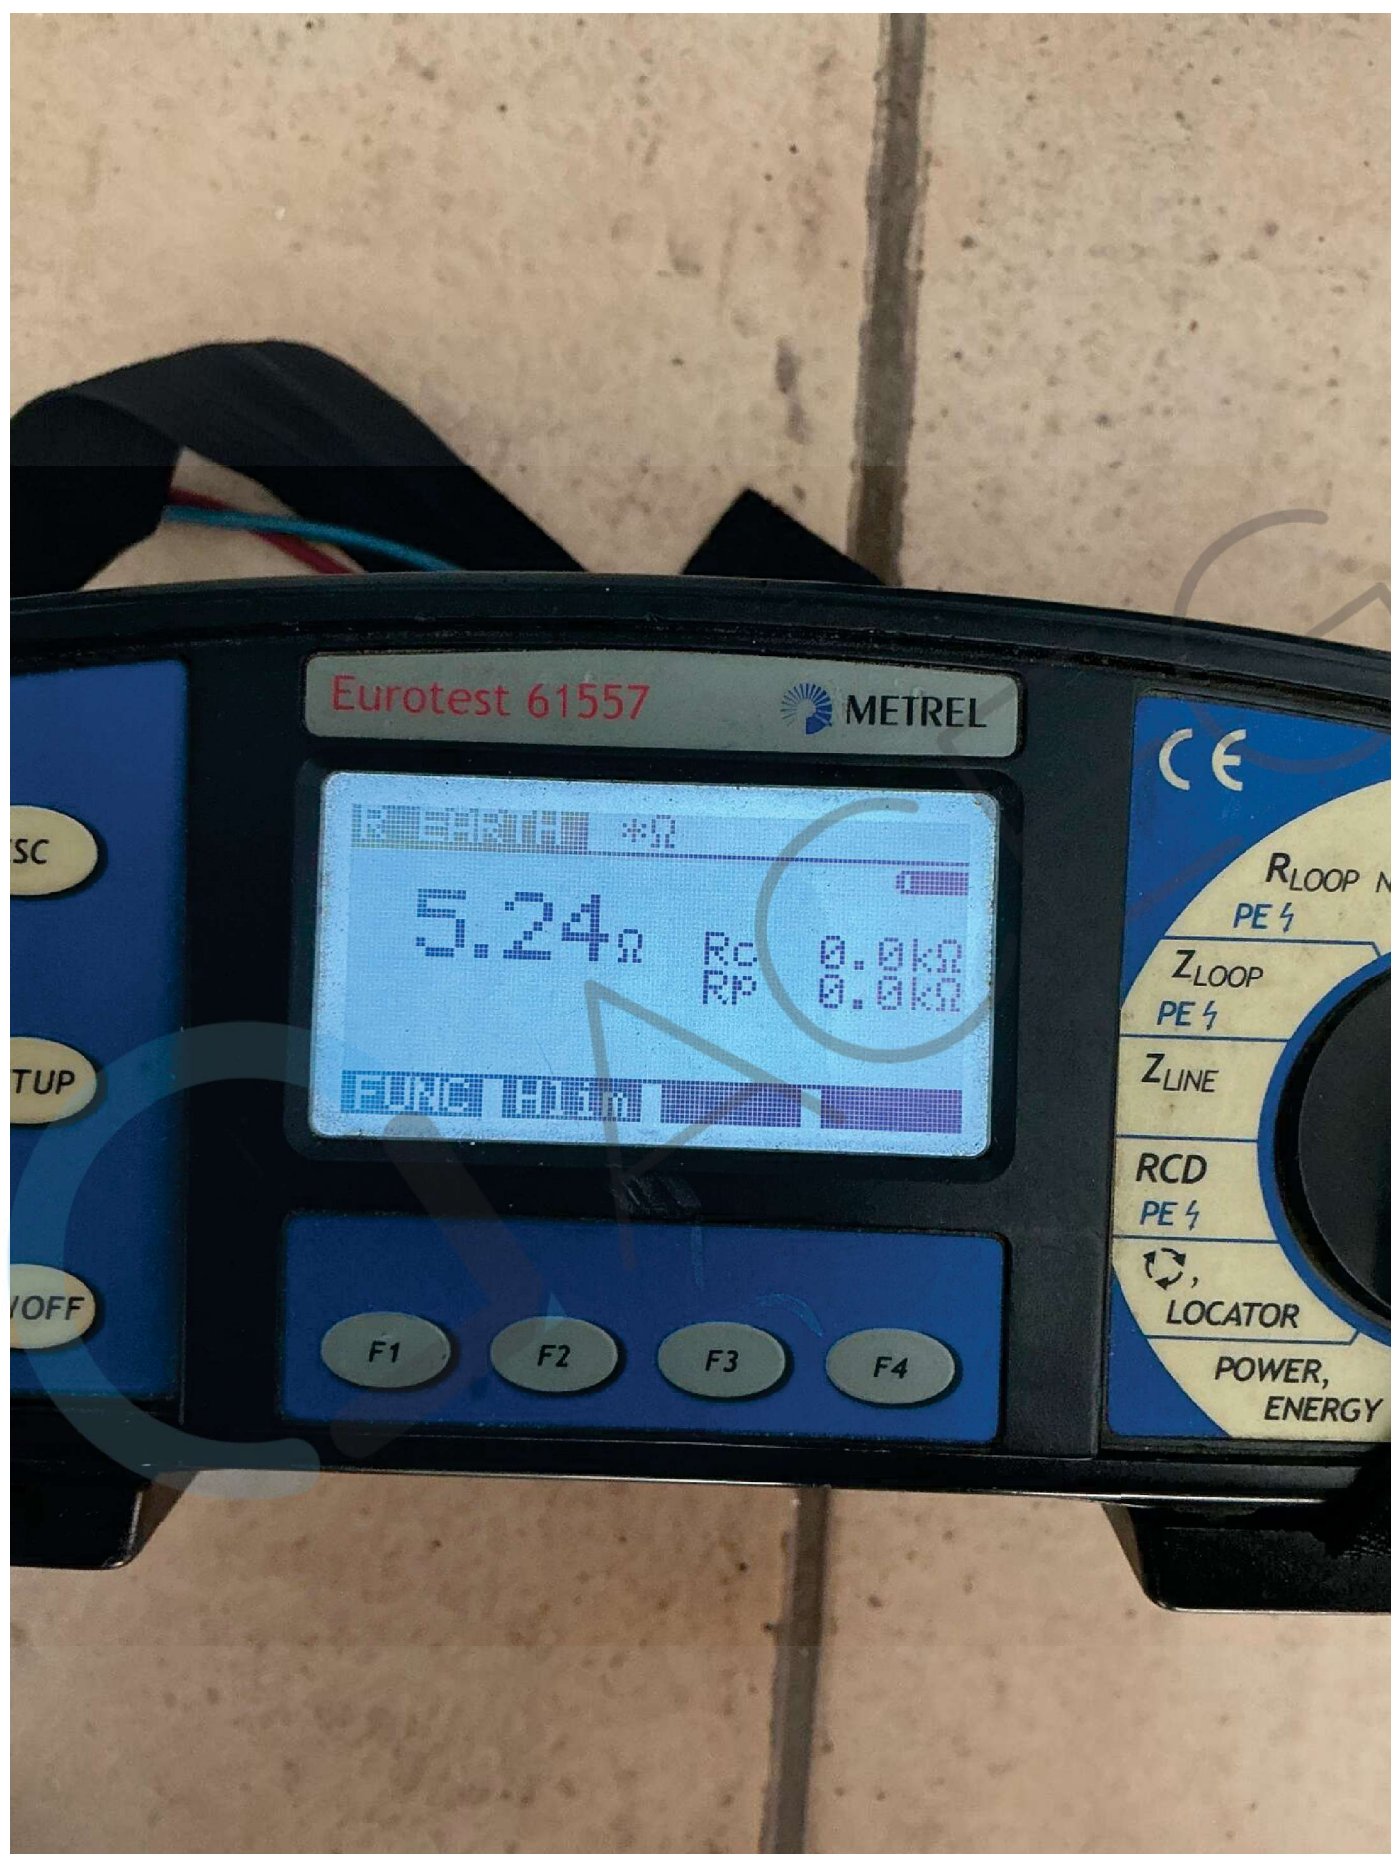
| I2.02 De waarde van de isolatieweerstand van één of meerdere stroombanen is kleiner dan 0,5M ohm. (Boek 1 Onderafdeling 6.4.5.1.) | Combinatie van kringen |

Eurotest 61557

500V 0.50MΩ

0.226MΩ Um 525V

Result under limit
