# Asbestinventarisatetest

Achterleie 3/0101, 9000 Gent

Attestnummer : **20260812-000279.000**

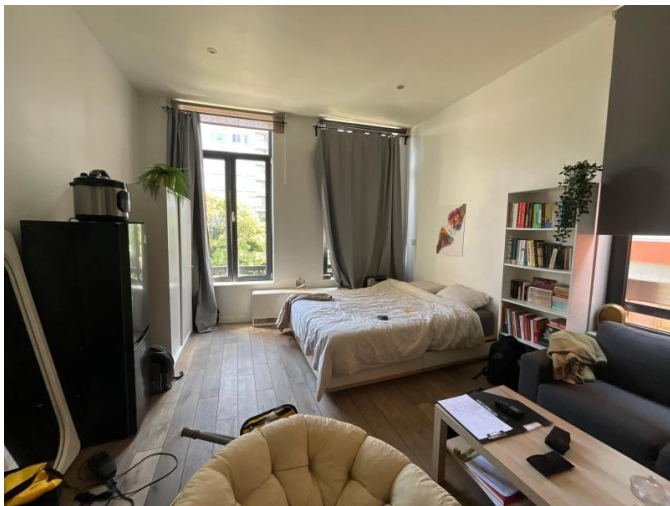
Situeringfoto

Detailfoto

Verschillende plafonds bestaan uit gipskartonbeplating. Binnen het kader van een niet-destructief onderzoek konden de achterliggende lagen niet worden geanalyseerd. Enkel door deze te verwijderen of door een destructief onderzoek kunnen de achterliggende lagen geanalyseerd worden. De smeerlagen tussen de gipskartonplaten konden niet worden vastgesteld, en dienen bij sanering bemonsterd te worden ingeval er twijfel is dat ze aangebracht zijn voor 2001. Bij vernieuwing van deze binnenschil wordt aanbevolen om nieuw monsternamen te laten nemen.

| Basis voor advies | De asbestdeskundige beoordeelt het materiaal als niet-asbestverdacht. |
| Primaire drager | Plafond |

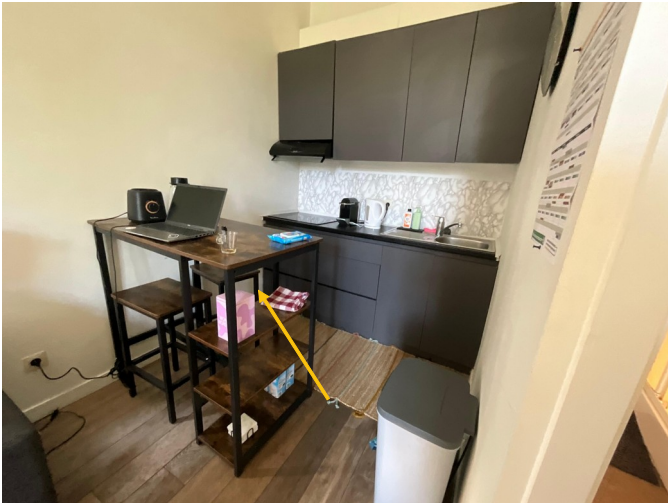
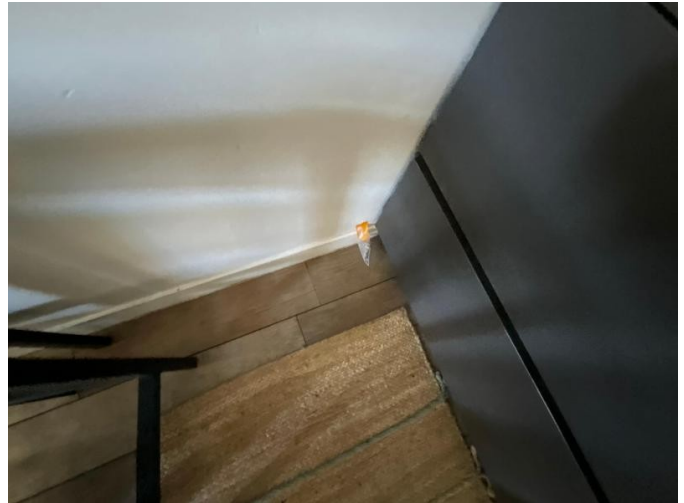
## Fiche 2: Wanden: pleisterwerk

Geen asbest

Overzichtsfoto

Detailfoto

| # | Type | Referentie | Resultaat |
|---|---|---|---|
| 2.1 | Mengmonster | 101 | Geen asbest |

| Bindmiddel van materiaal | Gips - kalk |
| Gebondenheid op basis van bindmiddel | Niet-hechtgebonden |
| Hoeveelheid (oppervlakte - dikte - aantal) | • 40,00 m <sup>2</sup> - 1,00 cm - 1 stuk |
