# Asbestinventarisatetest

Gaspeldoornlaan 12/2001, 2930 Brasschaat

Attestnummer : 20250915-000343.000

**Niet-asbestveilig**

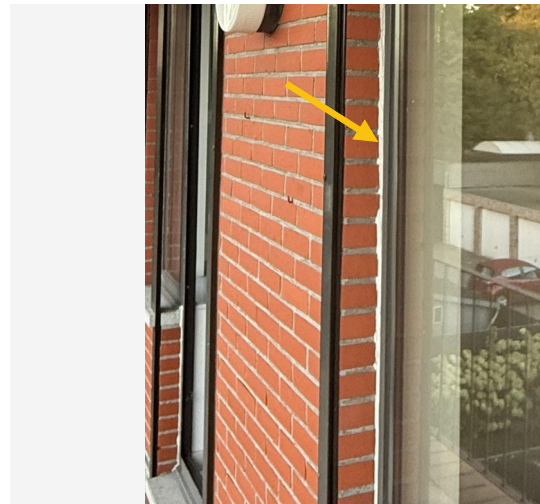
Overzichtsfoto

Detailfoto

| Eindbeoordeling materiaalrisico | Verhoogd materiaalrisico en/of verhoogde kans op vezelvrijgave |

| Asbestsoort (vezeltype) | Alleen chrysotiel |
| Asbestconcentratie | Laag (< 50%) |
| Afschermingsgraad van het gehele materiaal | Geheel of deels vrij aan de buitenlucht |
| Toestand van het materiaal | Matig beschadigd, matig verweerd |

| # | Type | Referentie | Resultaat |
|---|---|---|---|
| 1.1 | Puntmonster | AP 211 - 3 mastiek ramen | Chrysotiel |

| Beschrijving | mastiek buitenschrijnwerk - buitenmuur |
| Asbestmateriaal | In-situ afwerkingslagen - Pasta, stopverf, voegsel, stopsel, vulsel, mastiek, kitten, ... |

Het asbestmateriaal valt onder de mijlpaal van 2040.

Verwijderen

- Zorg voor een veilig beheer. Vermijd het beschadigen van het asbestmateriaal. Controleer de toestand jaarlijks op wijzigingen.

- Eenvoudige handelingen: mag via doe-het-zelf of door werknemer(s) met opleidingsattest eenvoudige handelingen  
Eenvoudige handelingen: mag via doe-het-zelf of door werknemer(s) met opleidingsattest eenvoudige handelingen

Als de toepassing verwijderd kan worden zonder de toestand te wijzigen (breken, beschadigen, ...), kan de techniek van eenvoudige handelingen worden toegepast. Stofvorming dient vermeden te worden. Het gebruik van sneldraaiende werktuigen (zoals een boormachine, slijpschijf of hogedrukreiniger) is verboden.

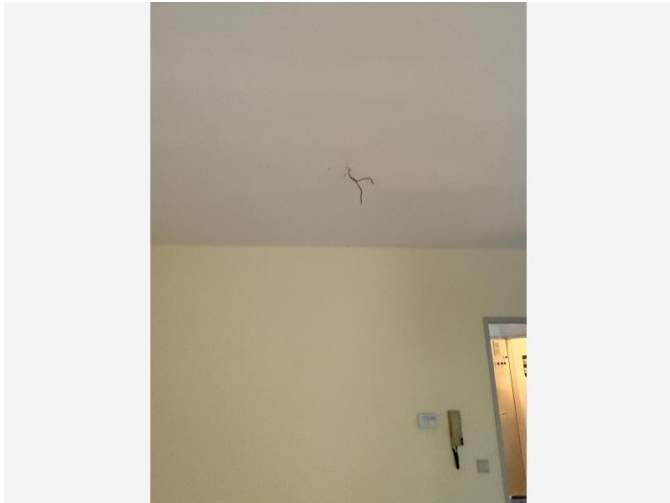
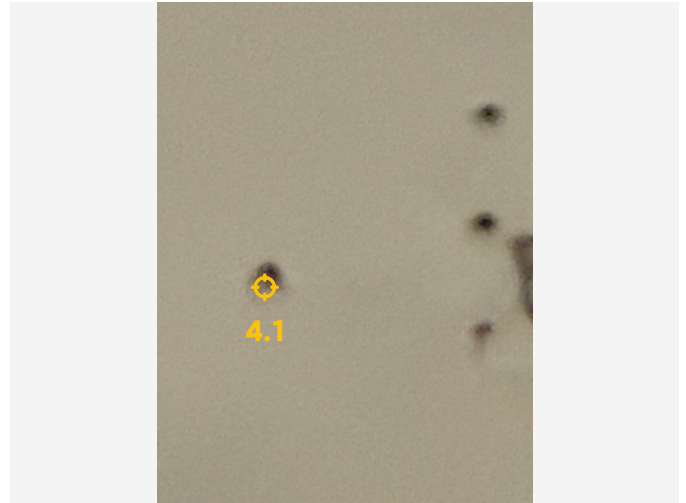
## Fiche 4: Pleisterwerk plafond

Overzichtsfoto

Detailfoto

Geen asbest

| # | Type | Referentie | Resultaat |
|---|---|---|---|
| 4.1 | Mengmonster | AP 211 - 2 Pleister plafonds | Geen asbest |

| Beschrijving | Pleisterwerk plafond |

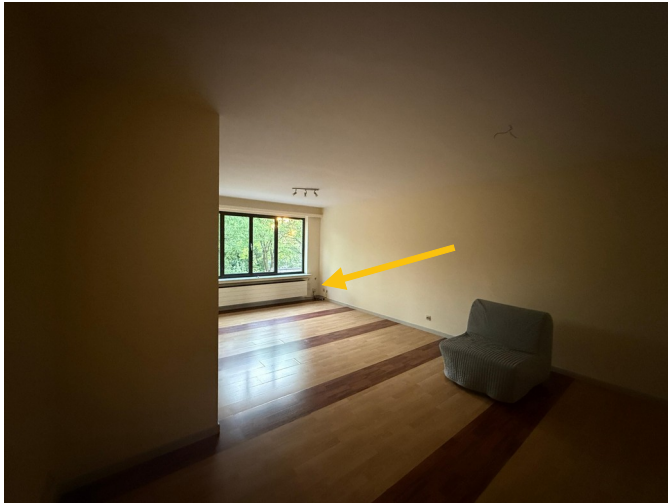
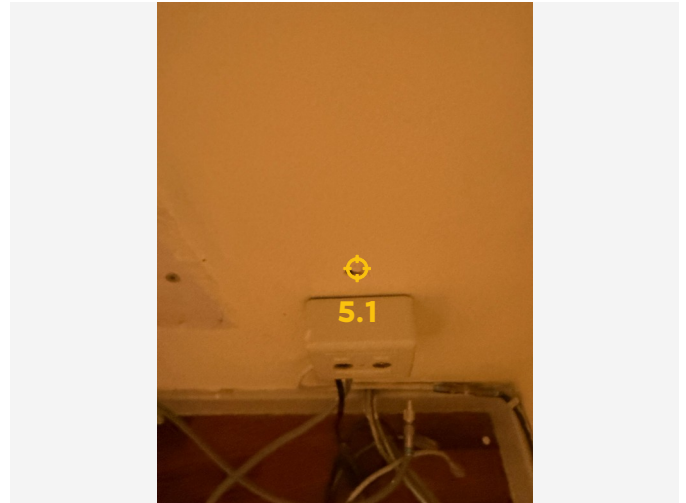
## Fiche 5: pleister muren

Overzichtsfoto

Detailfoto

Geen asbest

| # | Type | Referentie | Resultaat |
|---|---|---|---|
| 5.1 | Mengmonster | AP 211 - 1 Pleister muren | Geen asbest |

| Beschrijving | pleister muren |
