**Verslag huishoudelijke elektrische installatie op laagspanning en zeer lage spanning****Algemeen:**

| Referentie: <b>007-20260716-02</b> | Datum controle: <b>16/07/2026</b> |

| Adres installatie: <b>Brugstraat 77, 3550 - Heusden-Zolder</b> | Nummer teller(s): <b>1sag3105277901</b> |

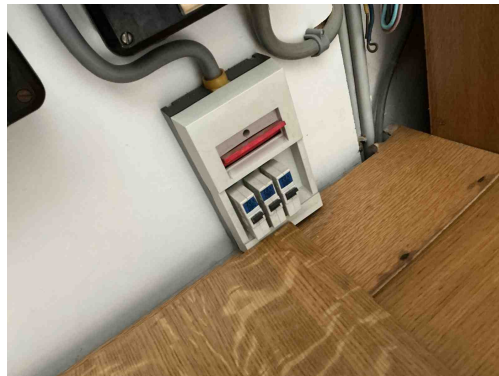
Inbreuk(en):

**B29** - Het elektrisch verdeelbord in een huishoudelijke ruimte is niet voorzien van een deur (Boek1: 5.3.5.1).

| Aarding | |
|---|---|
| <b>B29</b> | Het elektrisch verdeelbord in een huishoudelijke ruimte is niet voorzien van een deur (Boek1: 5.3.5.1). |

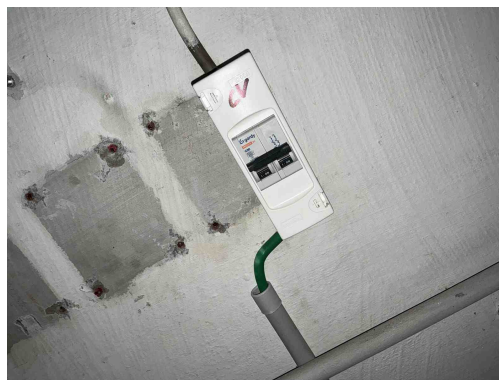
Inbreuk(en):

**B29** - Het elektrisch verdeelbord in een huishoudelijke ruimte is niet voorzien van een deur (Boek1: 5.3.5.1).

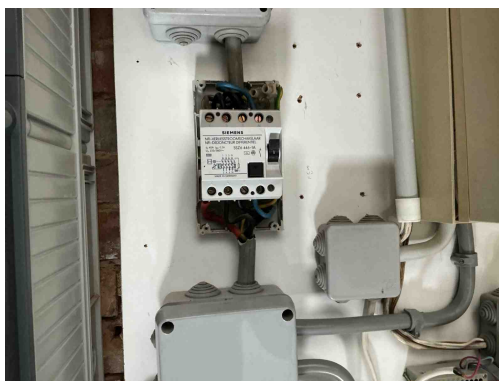
Inbreuk(en):

**B29** - Het elektrisch verdeelbord in een huishoudelijke ruimte is niet voorzien van een deur (Boek1: 5.3.5.1).

**D04** - De hoofddifferentieelstroominrichting is niet verzegelbaar (Boek 1: 4.2.4.3).

| Aarding | |
|---|---|
| <b>D04</b> | De hoofddifferentieelstroominrichting is niet verzegelbaar (Boek 1: 4.2.4.3). |

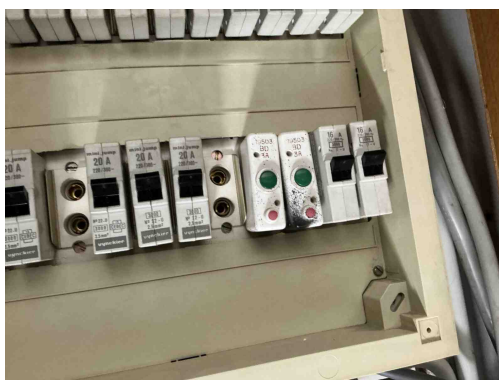
Inbreuk(en):

**D08** - De nodige markeringen op de beveiligingstoestellen ontbreken of zijn onleesbaar (Boek 1: 5.3.5.5).

**B04** - De aanduiding van de kringen, klemmen en/of schakelapparatuur ontbreekt, is onjuist of is onvolledig (Boek 1: 3.1.3.1/5.1.6.1).

**B30** - De houder van de beveiliging in een huishoudelijke ruimte is niet voorzien van aangepaste kalibreerelementen (Boek1: 5.3.5.5).

| Aarding | |
|---|---|
| <b>B04</b> | De aanduiding van de kringen, klemmen en/of schakelapparatuur ontbreekt, is onjuist of is onvolledig (Boek 1: 3.1.3.1/5.1.6.1). |
| <b>B30</b> | De houder van de beveiliging in een huishoudelijke ruimte is niet voorzien van aangepaste kalibreerelementen (Boek1: 5.3.5.5). |
| <b>D08</b> | De nodige markeringen op de beveiligingstoestellen ontbreken of zijn onleesbaar (Boek 1: 5.3.5.5). |

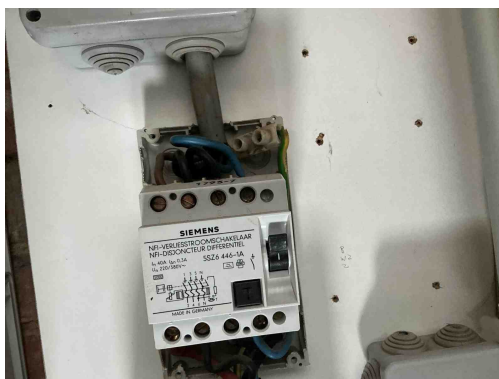
Inbreuk(en):

**C35** - Er zijn doorverbindingen gemaakt met lusterklemmen; er kon niet aangetoond worden dat deze klemmen geschikt zijn voor de aanwezige spanning, stroom en draadsectie en dat ze "CE" zijn (Boek 1: 1.4.2.1.).

**B06** - Het elektrisch verdeelbord heeft niet de minimale beschermingsgraad IPXX-B in een gewone ruimte (Boek 1: 4.2.2.3).

| Aarding | |
|---|---|
| <b>B06</b> | Het elektrisch verdeelbord heeft niet de minimale beschermingsgraad IPXX-B in een gewone ruimte (Boek 1: 4.2.2.3). |
| <b>C35</b> | Er zijn doorverbindingen gemaakt met lusterklemmen; er kon niet aangetoond worden dat deze klemmen geschikt zijn voor de aanwezige spanning, stroom en draadsectie en dat ze "CE" zijn (Boek 1: 1.4.2.1.). |

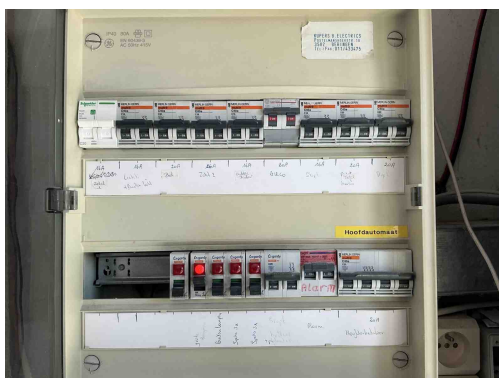
Inbreuk(en):

**B06** - Het elektrisch verdeelbord heeft niet de minimale beschermingsgraad IPXX-B in een gewone ruimte (Boek 1: 4.2.2.3).

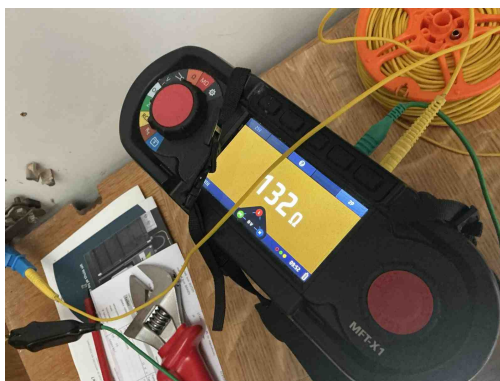
Inbreuk(en):

**A05** - De waarde van de spreidingsweerstand van de aardverbinding is te hoog (Boek 1: 5.4.2).  
*Opmerking: ZE meeting wegens verharde grond*

| Spreidingsweerstand van de aardverbinding: | <b>132 Ω</b> | Meetmethode: | <b>ZE</b> |

| Aarding | |
|---|---|
| <b>A05</b> | De waarde van de spreidingsweerstand van de aardverbinding is te hoog (Boek 1: 5.4.2).<br><i>Opmerking: ZE meeting wegens verharde grond</i> |

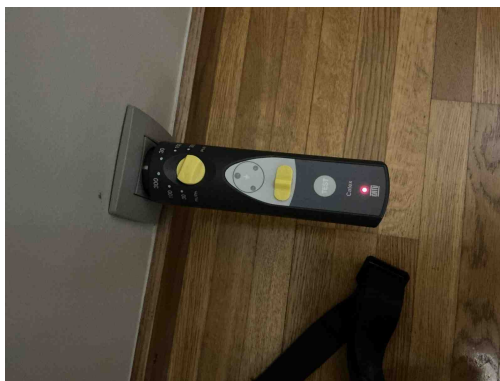
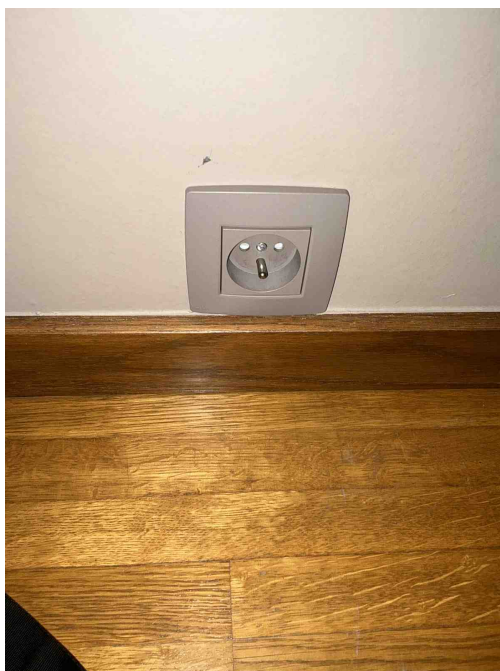
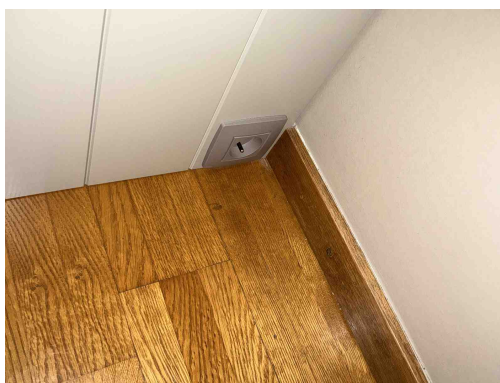
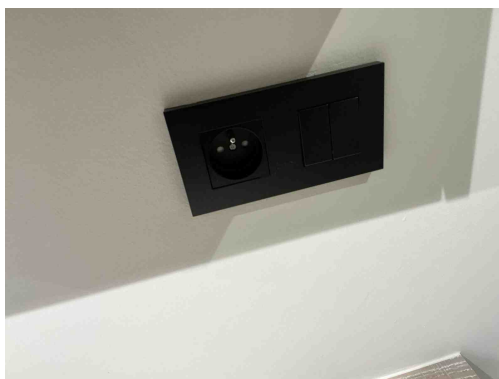
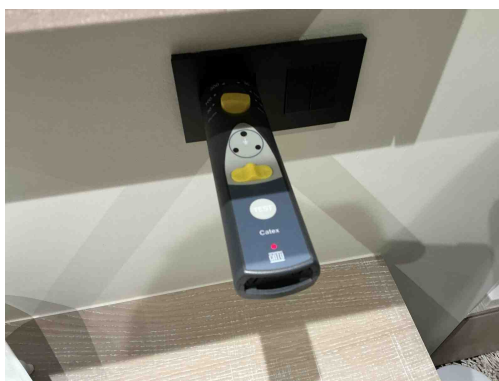
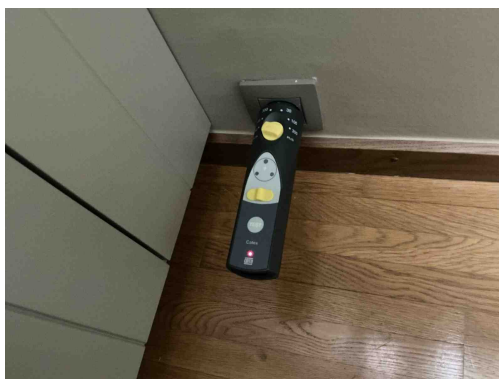
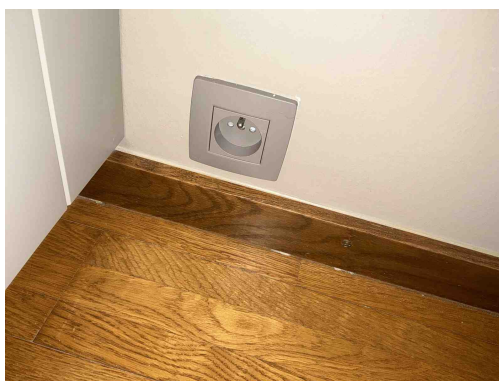
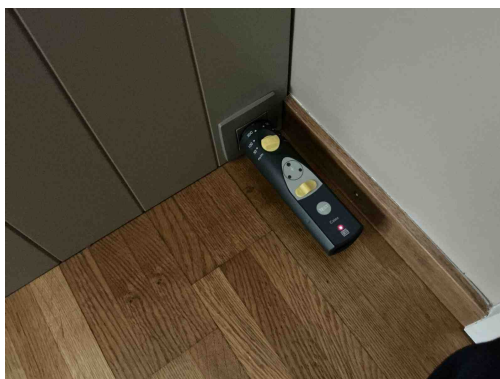
**A16** - Er is geen continuïteit van de beschermingsgeleider van de contactdoos (Boek 1: 5.4.3.4).  
*Opmerking: Badkamer*

| Aarding | |
|---|---|
| <b>A16</b> | Er is geen continuïteit van de beschermingsgeleider van de contactdoos (Boek 1: 5.4.3.4).<br><i>Opmerking: Badkamer</i> |
