# Asbestinventarisatetest

Prins Boudewijnlaan 84/103, 2610 Antwerpen

Attestnummer : **20221221-000365.000**

## Zone 1: Hoofdgebouw

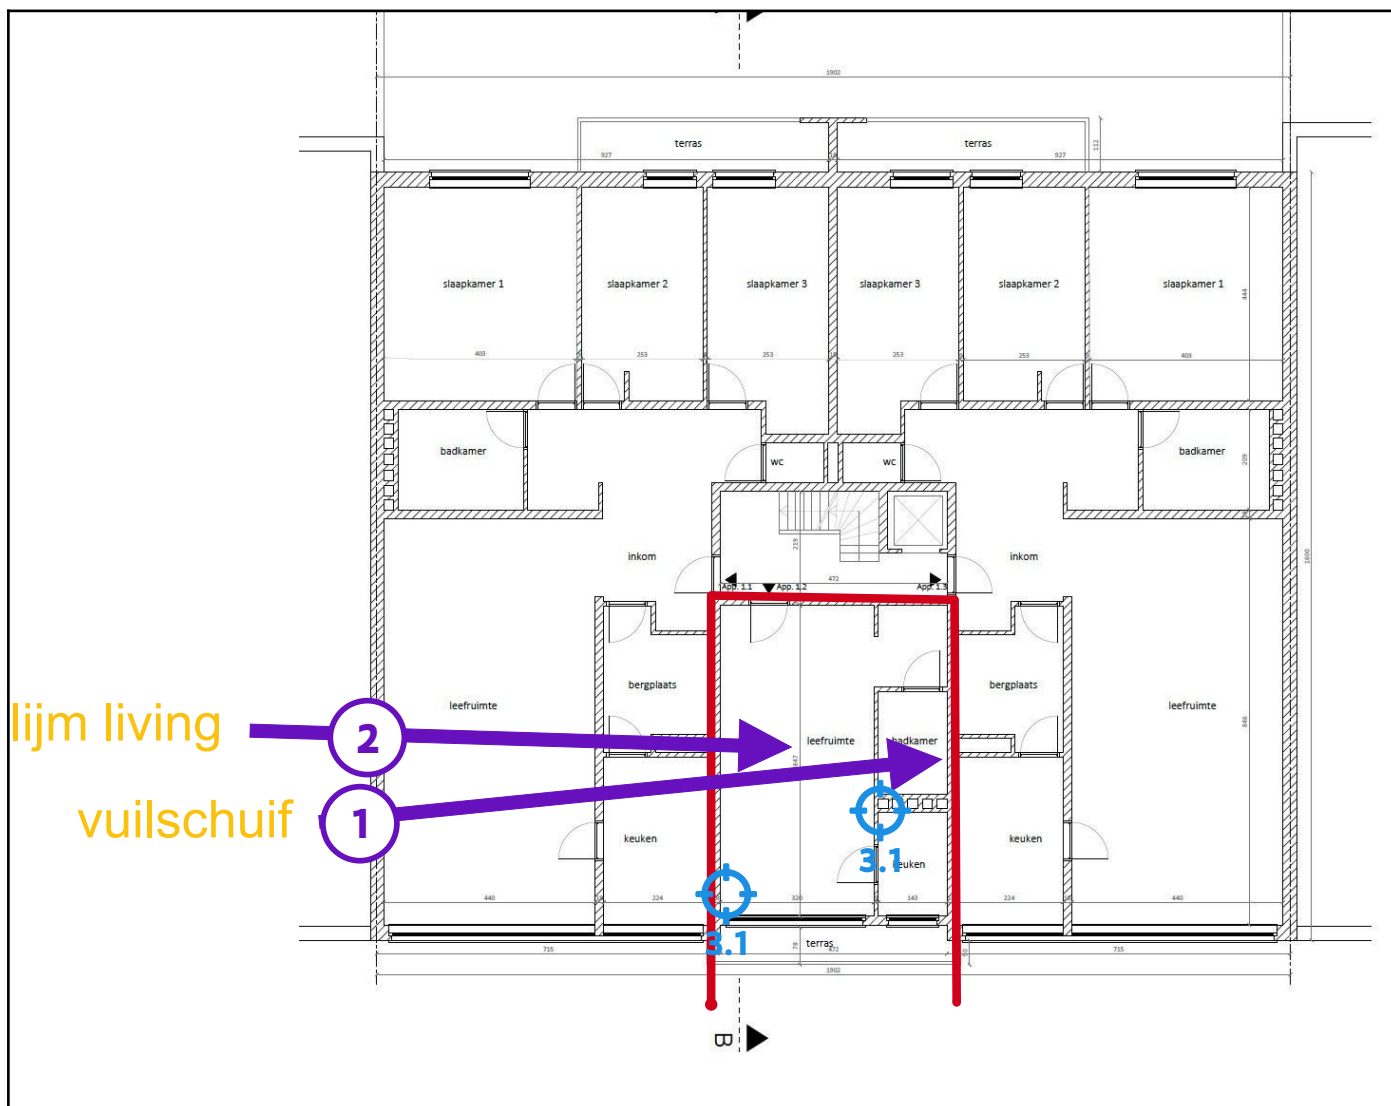
## Plan 1.1: verdieping 1, 2, 3 &4

| Beschrijving | Type | Actie |
| 1. vuilschuif | Beperking | - |
| 2. Lijm living | Advies | - |
| 3. pleisterwerk | Geen asbest | - |
| 3.1 Code: MM01 | Mengmonster | - |

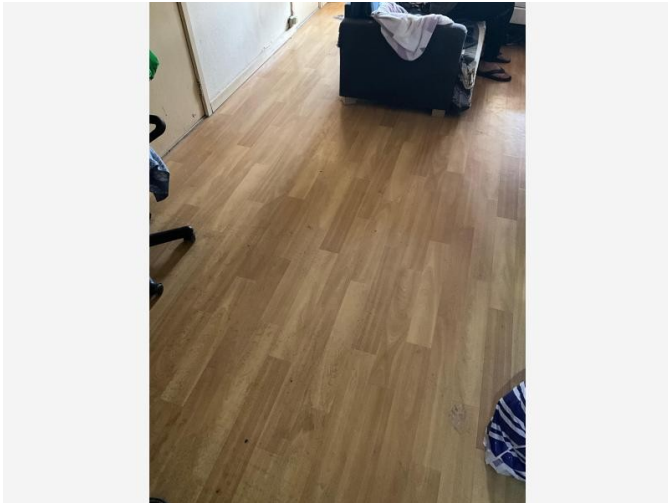
Vrije foto

lijm kan astbesthoudend zijn. Verdere controle bij verwijdering is nodig.

| Identificatiemethode | Redelijk vermoeden |
| Primaire drager | Vloer |
| Bindmiddel | Lijm |
| Gebondenheid bindmiddel | Hecht |

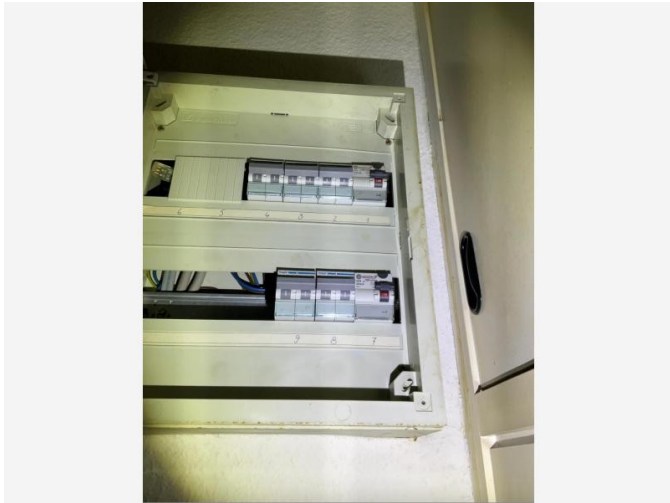
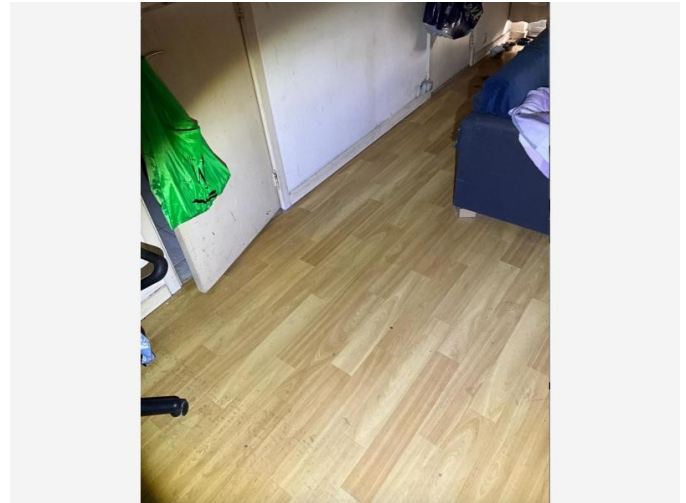
## Fiche 3: pleisterwerk

Overzichtsfoto

Detailfoto

Geen asbest

| # | Type | Referentie | Resultaat |
|---|---|---|---|
| 3.1 | Mengmonster | MM01 | Geen asbest |

| Beschrijving | pleisterwerk |
| Bindmiddel van materiaal | Gips - kalk |

| Gebondenheid op basis van bindmiddel | Niet-hechtgebonden |
| Hoeveelheid (oppervlakte - dikte - aantal) | <ul style="list-style-type: none"> <li>• 65,00 m<sup>2</sup> - 2,00 cm - 1 stuk</li> </ul> |
