# Certificat d'inventaire de l'amiante

Avenue Wanmolen 23, 1970 Wezembeek-Oppem

Numéro de certificat : 20260609-000452.000 Délivré

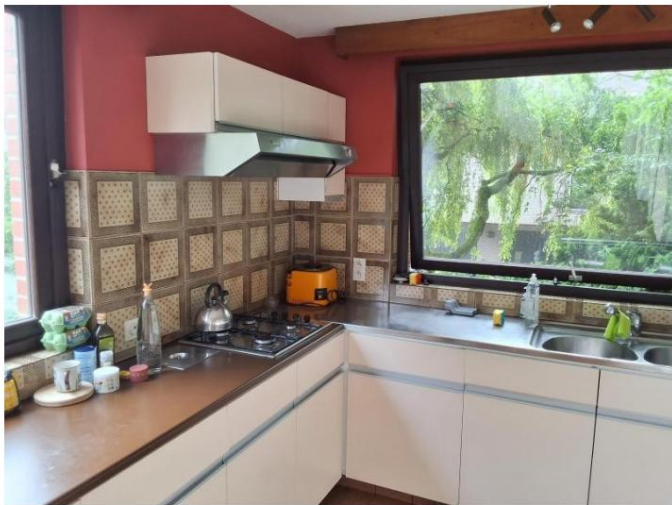
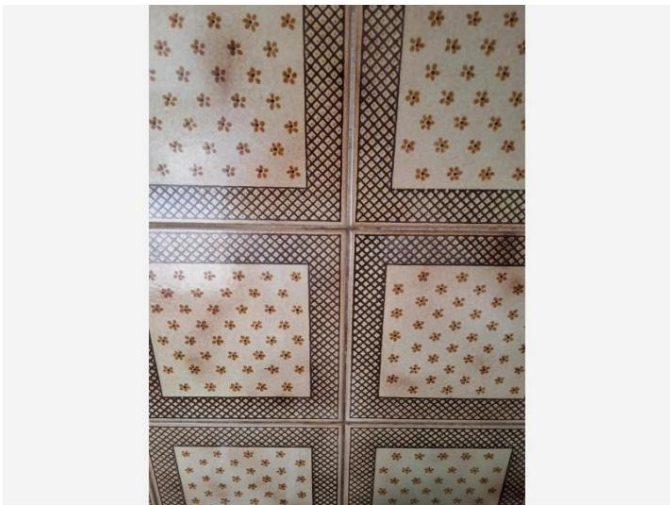
Feuille 4 : Carreaux de faïence (adhésifs)

Photo de situation

Photo détaillée

Les murs intérieurs sont revêtus d'une couche intacte de carreaux de faïence, sans dommage apparent. L'inspection de la couche adhésive sous-jacente nécessite des essais destructifs.
