**Verslag huishoudelijke elektrische installatie op laagspanning en zeer lage spanning****Algemeen:**

| Referentie: <b>011-20260820-06</b> | Datum controle: <b>20/08/2026</b> |

| Adres installatie: <b>Antwerpseweg 53, 2340 - Beerse</b> | Nummer teller(s): <b>5487190</b> |

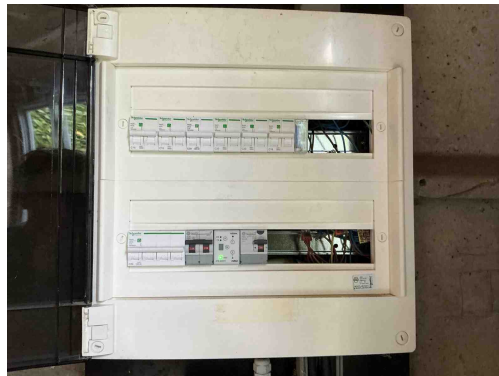
**B17** - De voedingsspanning is niet op elk bord vermeld (Boek 1: 3.1.3.3).  
*Opmerking: Oa alle borden*

**B04** - De aanduiding van de kringen, klemmen en/of schakelapparatuur ontbreekt, is onjuist of is onvolledig (Boek 1: 3.1.3.1/5.1.6.1).  
*Opmerking: Oa bord 2,3 en 4 en 5*

**B06** - Het elektrisch verdeelbord heeft niet de minimale beschermingsgraad IPXX-B in een gewone ruimte (Boek 1: 4.2.2.3).  
*Opmerking: Oa bord 5*

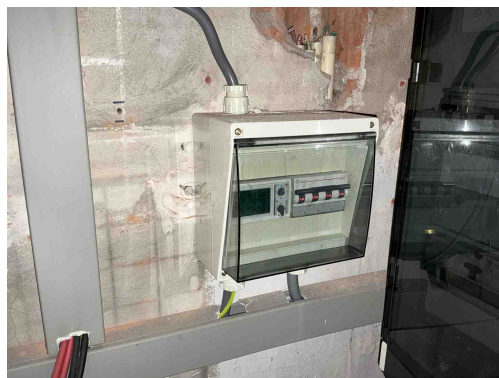
**B17** - De voedingsspanning is niet op elk bord vermeld (Boek 1: 3.1.3.3).  
*Opmerking: Oa alle borden*

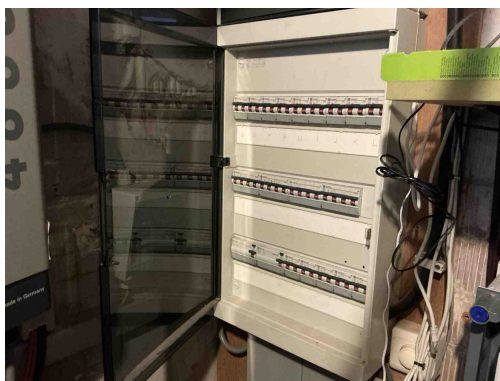
**B17** - De voedingsspanning is niet op elk bord vermeld (Boek 1: 3.1.3.3).  
*Opmerking: Oa alle borden*

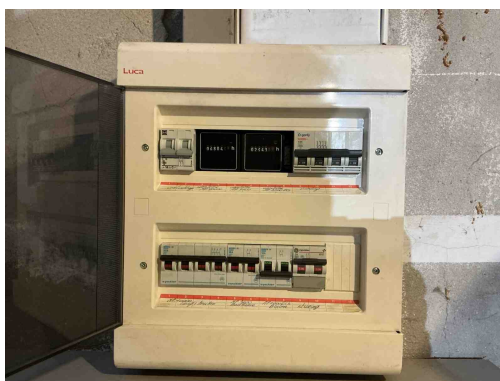
**B17** - De voedingsspanning is niet op elk bord vermeld (Boek 1: 3.1.3.3).  
*Opmerking: Oa alle borden*

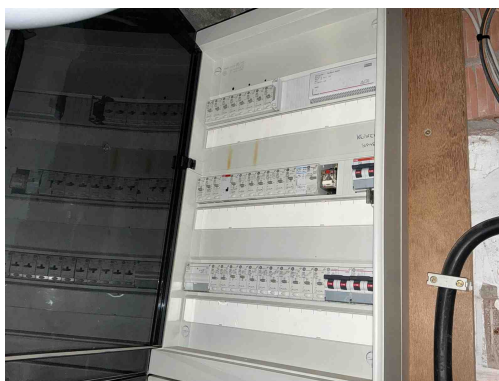
**B17** - De voedingsspanning is niet op elk bord vermeld (Boek 1: 3.1.3.3).  
*Opmerking: Oa alle borden*

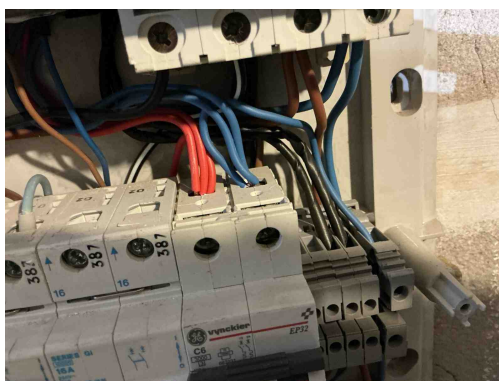
**T21** - Het elektrisch materieel is niet geplaatst volgens de voorschriften van de fabrikant/ regels van goed vakmanschap . (Boek 1: 1.4.1.3)  
*Opmerking: Meer dan 2 geleiders in 1 klem bord 1 en 4, ophangvijzen bord 3 en 4*

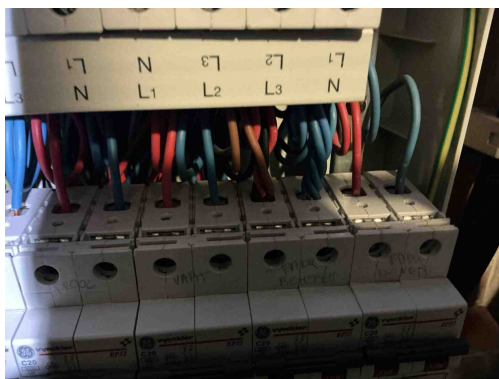
**T21** - Het elektrisch materieel is niet geplaatst volgens de voorschriften van de fabrikant/ regels van goed vakmanschap . (Boek 1: 1.4.1.3)

*Opmerking: Meer dan 2 geleiders in 1 klem bord 1 en 4, ophangvijzen bord 3 en 4*

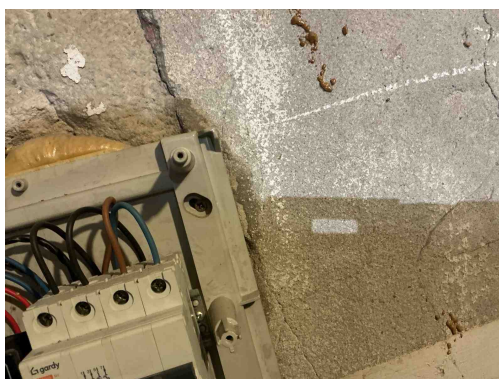
**T21** - Het elektrisch materieel is niet geplaatst volgens de voorschriften van de fabrikant/ regels van goed vakmanschap . (Boek 1: 1.4.1.3)

*Opmerking: Meer dan 2 geleiders in 1 klem bord 1 en 4, ophangvijzen bord 3 en 4*

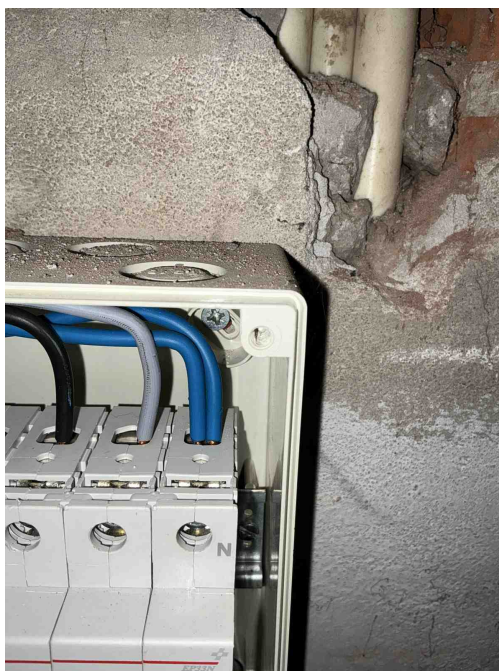
**T21** - Het elektrisch materieel is niet geplaatst volgens de voorschriften van de fabrikant/ regels van goed vakmanschap . (Boek 1: 1.4.1.3)

*Opmerking: Meer dan 2 geleiders in 1 klem bord 1 en 4, ophangvijzen bord 3 en 4*

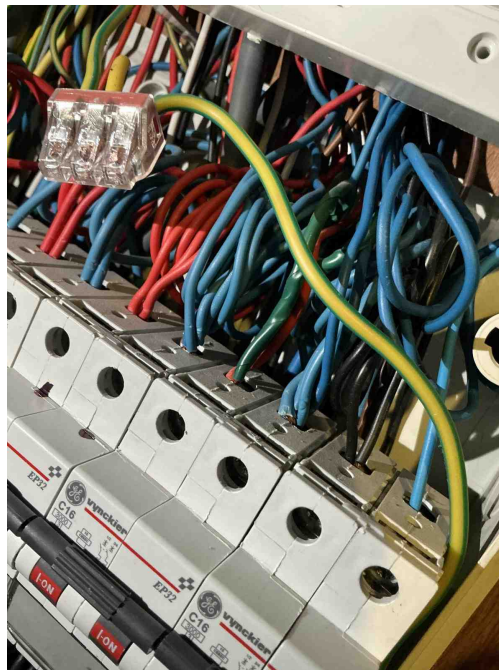
**T21** - Het elektrisch materieel is niet geplaatst volgens de voorschriften van de fabrikant/ regels van goed vakmanschap . (Boek 1: 1.4.1.3)

*Opmerking: Meer dan 2 geleiders in 1 klem bord 1 en 4, ophangvijzen bord 3 en 4*

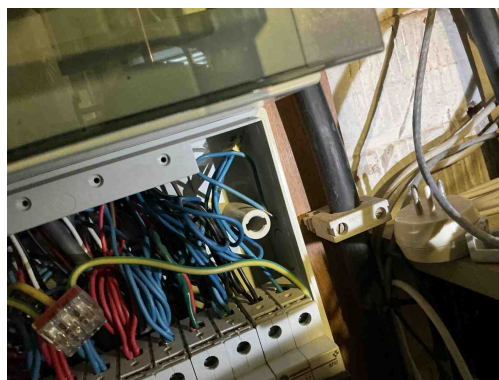
**C28** - Niet gebruikte leidingen onder spanning zijn niet op een degelijke manier geïsoleerd of verwijderd (Boek 1: 4.2.1.1).

*Opmerking: Oa bord 1*

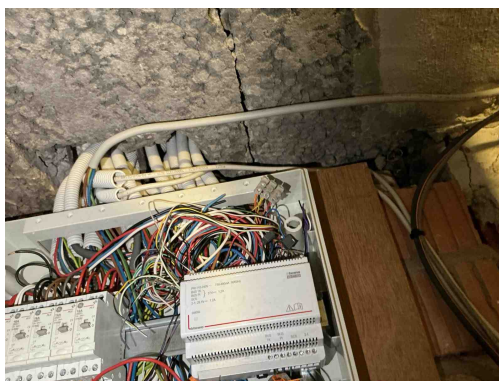
**C35** - Er zijn doorverbindingen gemaakt met lusterklemmen; er kon niet aangetoond worden dat deze klemmen geschikt zijn voor de aanwezige spanning, stroom en draadsectie en dat ze "CE" zijn (Boek 1: 1.4.2.1.).

*Opmerking: Oa bord 2*

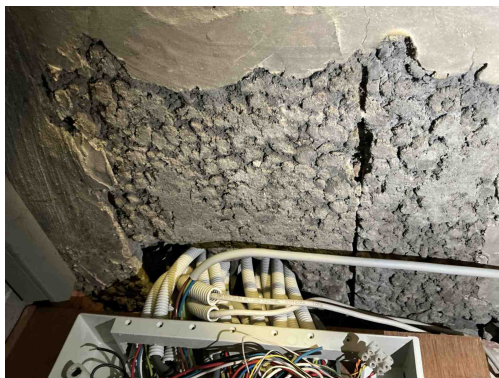
**C21** - Het gebruik van geleiders van het type VOB, zonder bijkomende afscherming is niet toegestaan (Boek 1: 5.2.9.6).

*Opmerking: Oa boven bord 2, badkamer*

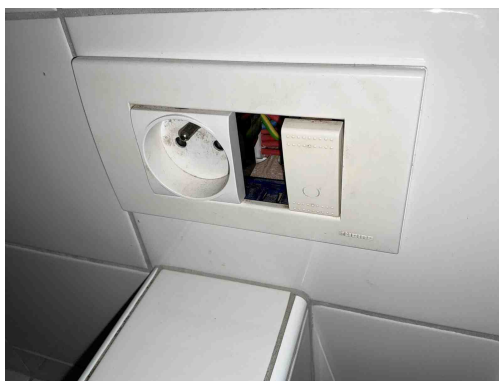
**C21** - Het gebruik van geleiders van het type VOB, zonder bijkomende afscherming is niet toegestaan (Boek 1: 5.2.9.6).  
*Opmerking: Oa boven bord 2, badkamer*

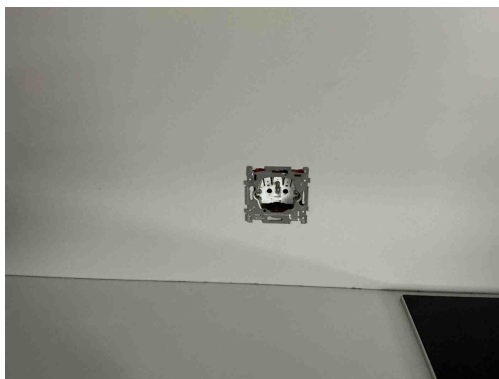
**T11** - De contactdozen waarvan de toegekende stroomsterkte maximaal 16A en de toegekende spanning maximaal 250V bedraagt en niet bedoeld zijn voor de voeding van een of meerdere verbruikstoestellen voor een specifiek doel en niet geplaatst zijn in of op schakel- en verdeelborden, beschikken niet of IPXX-D (incl. gemeenschappelijke delen residentieel geheel) (Boek 1: 4.2.2.3/5.3.5.2).  
*Opmerking: Oa keuken*

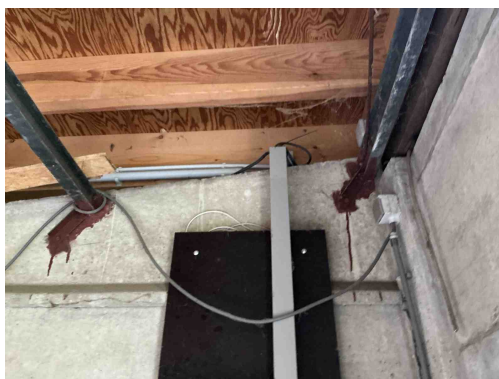
**C13** - Onvoldoende bevestiging van de leiding(en) (Boek 1: 5.2.9.5).  
*Opmerking: Oa garage*

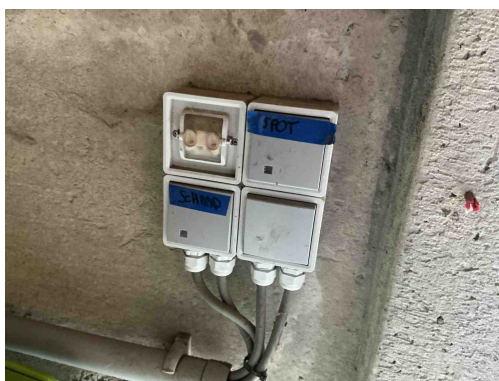
**T09** - Bepaalde contactdozen en/of schakelaars zijn beschadigd (Boek 1: 1.4.1.3).  
*Opmerking: Oa garage*
