# Asbestinventarisatetest

Draaibankstraat 88/202, 2800 Mechelen

Attestnummer : 20250120-000168.000

Uitgegeven op : 20.01.2025

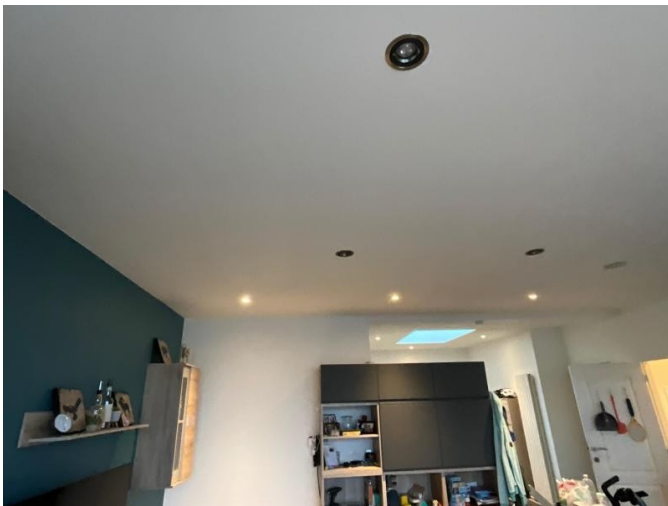
Vrije foto

Enkele plafonds afgewerkt in plaatmateriaal. Het is niet duidelijk of er pleisterwerk of verdacht materiaal aanwezig is achter deze valse plafonds, het is aangewezen om bijkomend onderzoek uit te voeren bij werken.

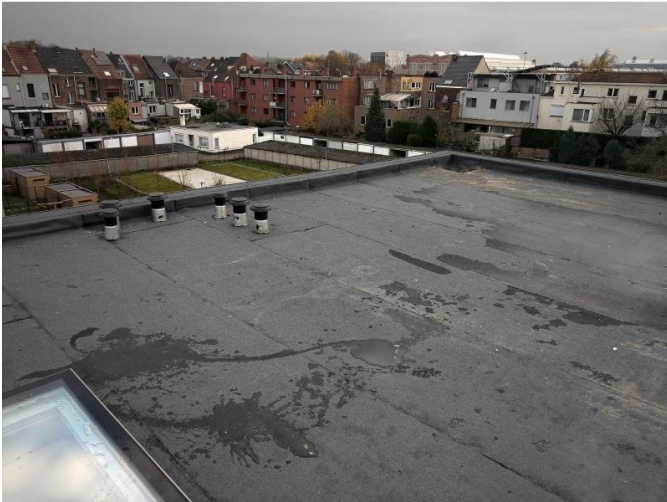
## Fiche 2: Roofing plat dak (niet verdacht - factuurbewijs)

We nemen aan dat bitumen geplaatst na 2001 niet asbesthoudend zijn. Het is niet duidelijk of er asbestverdachte onderlagen aanwezig. Het is aangewezen om extra controle uit te voeren bij eventuele renovatiewerken. De vermelde oppervlaktes, diktes en volumes betreffen een beredeneerde schatting. Er worden geen rechten verleend aan deze oppervlaktes/diktes/volumes. De eigenaar is in bezit van foto's van het plat dak.

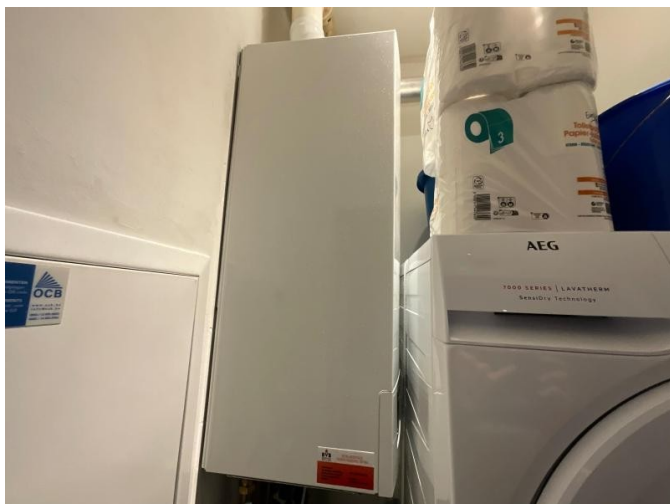
Vrije foto

De cv ketel merk Vaillant met bouwjaar 2016 is niet asbestverdacht. Bouwjaar is terug te vinden in serienummer (zie foto's).

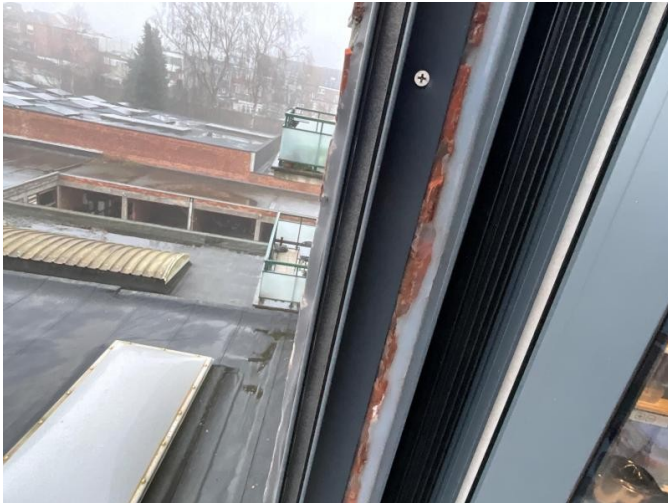
## Fiche 4: Mastiek niet verdacht (visueel vastgesteld)

De mastiek werd gecontroleerd en als niet-asbesthoudend beschouwd. (zacht en elastisch)

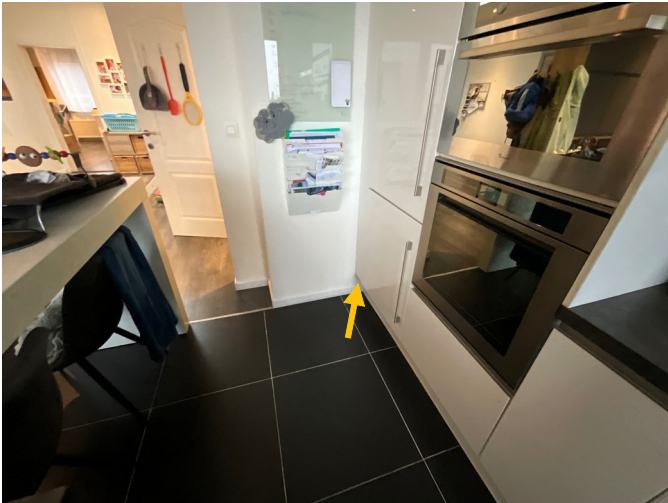
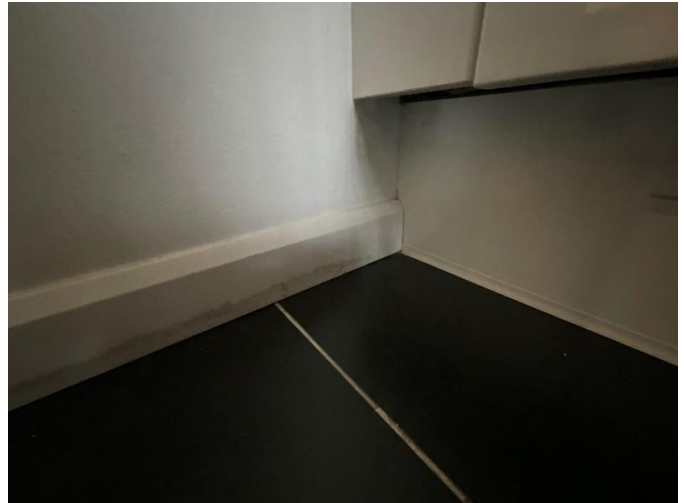
## Fiche 5: Muurpleister

Overzichtsfoto

Detailfoto

Geen asbest

| # | Type | Referentie | Resultaat |
|---|---|---|---|
| 5.1 | Mengmonster | S1 | Geen asbest |

| Opmerking | <p>Volgens het inspectieprotocol is een monstername van het pleisterwerk verplicht om dit te identificeren als niet-asbesthoudend.</p> <p>Locatie staalnames: individuele ruimte: berging + leefruimte/ natte ruimte: keuken / stookplaats / traphal: nvt= gemeenschappelijk</p> <p>De vermelde oppervlaktes en volumes betreffen een beredeneerde schatting. Er worden geen rechten verleend aan deze oppervlaktes/volumes. De dikte is een schatting die voorkomt uit de monsterplaatsen en is daarom niet altijd representatief.</p> |
