## Keuringsverslag van een elektrische laagspanning- en zeer lage spanningsinstallatie

### NIET CONFORM

Straatnaam: Broekhoven  
Huisnummer: 17  
Busnummer:  
Postcode: 3070  
Gemeente: KORTENBERG  
Land: België

Controlebezoek van een oude huishoudelijke elektrische installatie van een wooneenheid bij verkoop op vraag van de verkoper volgens (KB 08/09/2019) - AREI Boek 1- 8.4.2. en 8.2.1. en 4.2.4.3.

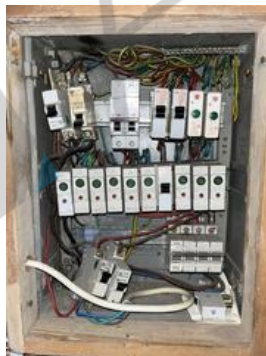
Afbeelding schakel- en verdeelbord:

- I5.08 Beschadigd en gebroken materiaal dient vervangen of hersteld te worden. De beschermingsgraad van het verdeelbord tegen rechstreekse aanraking is onvoldoende. (niet tenminste IPXX-B) (Boek 1 Onderafdeling 4.2.2.3.)

- I5.10 De genaakbare, naakte onder spanning staande delen zijn onvoldoende afgeschermd. (Boek 1 Afdeling 5.1.4. en 4.2.2.3.)
- I5.13 Metalen behuizing van het verdeelbord (Klasse 1) is niet geaard. (Boek 1 Onderafdeling 4.2.3.2. en 5.4.4.2.)
