## Keuringsverslag van een elektrische laagspanning- en zeer lage spanningsinstallatie

### NIET CONFORM

**Datum keuring:** 27/07/2026

Straatnaam Schoonzichtlaan  
Huisnummer 40  
Busnummer  
Postcode 3020  
Gemeente Winksele  
Land België

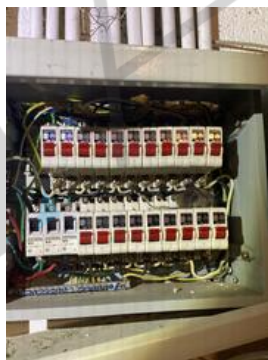
Afbeelding schakel- en verdeelbord:

- I5.03 Het verdeelbord is niet makkelijk toegankelijk. (Boek 1 Onderafdeling 5.3.5.1.C.)
- I5.10 De genaakbare, naakte onder spanning staande delen zijn onvoldoende afgeschermd. (Boek 1 Afdeling 5.1.4. en 4.2.2.3.)

- I5.13 Metalen behuizing van het verdeelbord (Klasse 1) is niet geaard. (Boek 1 Onderafdeling 4.2.3.2. en 5.4.4.2.)
- I6.02 Een algemene differentieelstroombeschermingsinrichting met een nominale stroom (In) van minstens 40A en een gevoeligheid van maximum 300mA is niet geplaatst. (Boek 1 Onderafdeling 4.2.4.3. en 5.3.5.3.a.)
