# Asbestinventarisatetest

Werkstraat 4, 2018 Antwerpen

Attestnummer : 20230325-000043.000

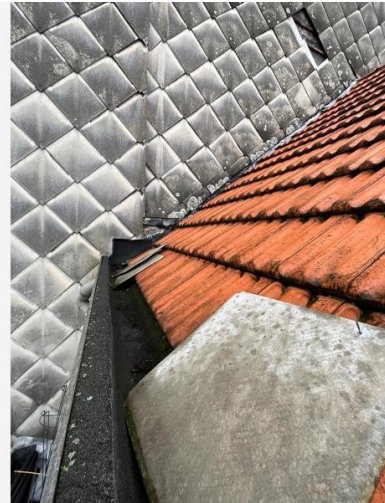
| Fiche 1: Sedemint plus losse tegels dakgoot..... | 13 |

| Beschrijving | Sedemint plus losse tegels dakgoot |
| Type afvalstof | Betreft resten (contaminatie) van verwerking of beschadiging |
| Type resten (contaminatie) | <ul style="list-style-type: none"> <li>Stof, deeltjes &lt; 4 mm, flinters, gruis (los, opliggend)</li> <li>Stukken, fragmenten (los, opliggend)</li> </ul> |
| Besmette materialen | <ul style="list-style-type: none"> <li>Sediment (dakgoot, afvoerbuys, regenwaterput, ...)</li> </ul> |
| Bron van de resten | Losgekomen tegels aanwezig in goot, door verwerking lossen er vezels die terecht komen op de aanwezige vloer. |
| Gebondenheid resten | Niet hecht |
| Hoeveelheid (gewicht - aantal) | <ul style="list-style-type: none"> <li>1,00 kg - 1 stuk</li> </ul> |

**Dringend verwijderen**

- Verwijder het asbestafval.
- Vermijd het bewerken of het intensief betreden (belopen, rijden, ...) van de verontreinigde zone. Is dit niet mogelijk vraag dan advies aan een erkend bodemsaneringsdeskundige voor verdere maatregelen.

- Eenvoudige handelingen: mag via doe-het-zelf of door werknemer(s) met opleidingsattest eenvoudige handelingen  
De losse stenen fixeren, dubbel verpakken, afvoeren naar containerpark.  
Het sediment kan worden verwijderd met een stofzuiger met hepafilter.  
Gebruik zeker persoonlijke bescherming

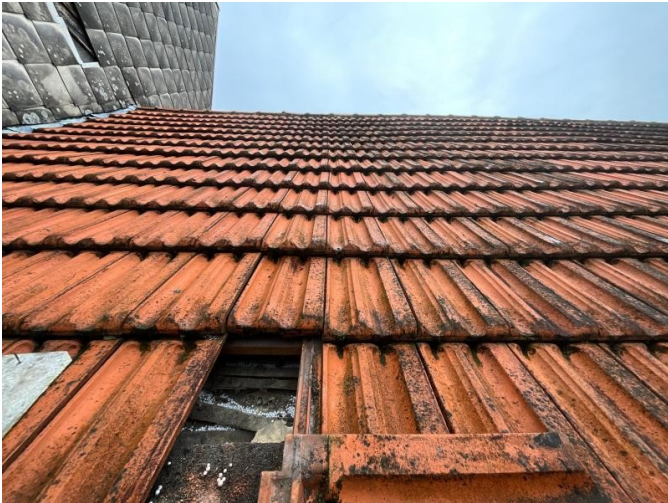
## Fiche 4: Plaat dak

Geen asbest

| # | Type | Referentie | Resultaat |
|---|---|---|---|
| 4.1 | Mengmonster | Mmo2 | Geen asbest |

| Beschrijving | Plaat dak |
| Bindmiddel van materiaal | Gips - kalk |

| Gebondenheid op basis van bindmiddel | Niet-hechtgebonden |
