# Asbestinventarisatetest

Berckhovenstraat 8A, 2390 Malle  
Gemeenschappelijke delen

Attestnummer : 20231109-000057.000

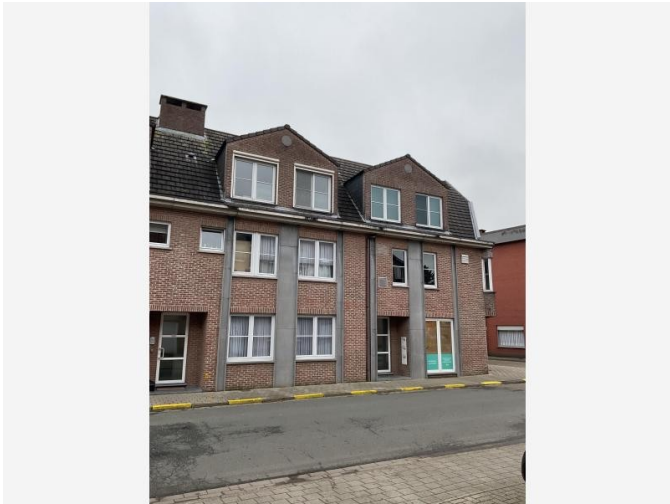
Overzichtsfoto

Detailfoto

| Eindbeoordeling materiaalrisico | Verhoogd materiaalrisico en/of verhoogde kans op vezelvrijgave |

| Gebondenheid | Categorie 1: hechtgebonden in oorsprong |
| Asbestsoort (vezeltype) | Crocidoliet aanwezig |
| Asbestconcentratie | Laag (< 50%) |
| Afschermingsgraad van het gehele materiaal | Geheel of deels vrij aan de buitenlucht |
| Toestand van het materiaal | Matig beschadigd, matig verweerd |

| Beschrijving | Dakbedekking |
| Asbestmateriaal | Dak- en gevelbekleding - Lei, shingle |

| Hoeveelheid (oppervlakte - aantal) | <ul style="list-style-type: none"> <li>• 127,71 m<sup>2</sup> - 1 stuk</li> </ul> |

Het asbestmateriaal valt onder de mijlpaal van 2034.

Verwijderen

- Zorg voor een veilig beheer. Vermijd het beschadigen van het asbestmateriaal. Controleer de toestand jaarlijks op wijzigingen.
- Hemelwater dat afspoelt van asbestcement daken of gevels kan asbestdeeltjes bevatten. Gebruik het enkel voor gesloten circuits (bv. spoelen toiletten). Reinig na het vervangen van het dak of de gevel de dakgoten en regenwaterput of -ton om asbesthoudend sediment of slib te verwijderen

- Eenvoudige handelingen: mag via doe-het-zelf of door werknemer(s) met opleidingsattest eenvoudige handelingen  
Deze toepassing mag nog zelf verwijderd worden. Opgelet, bescherm uzelf en uw omgeving goed en volg de veiligheidsvoorschriften inzake afvoer van het afval op. U dient voorafgaandelijk na te gaan welke de voorschriften zijn die gehanteerd worden door het containerpark indien u het afval daar wenst achter te laten. Het afval kan u ook deponeren bij een erkend afvalverwerker. Neem op voorhand contact op om de procedure door te nemen.
