**Verslag huishoudelijke elektrische installatie op laagspanning en zeer lage spanning****Algemeen:**

| Referentie: <b>004-20260825-01</b> | Datum controle: <b>25/08/2026</b> |

| Adres installatie: <b>Heiveld 52 bus 4, 1745 - Opwijk</b> | Nummer teller(s): <b>1lgz0472950420</b> |

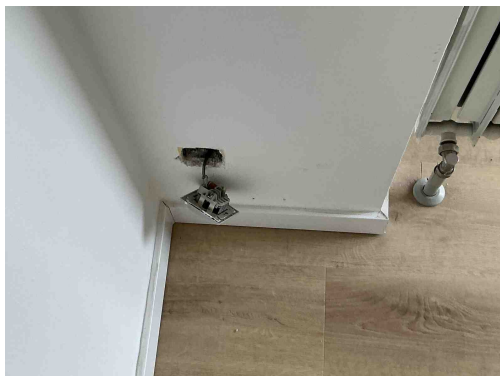
| Aarding | |
|---|---|
| <b>T23</b> | Het elektrisch materiaal is beschadigd. (Boek 1: 1.4.1.3).<br><i>Opmerking: Oa living</i> |

**T23** - Het elektrisch materiaal is beschadigd. (Boek 1: 1.4.1.3).  
*Opmerking: Oa living*

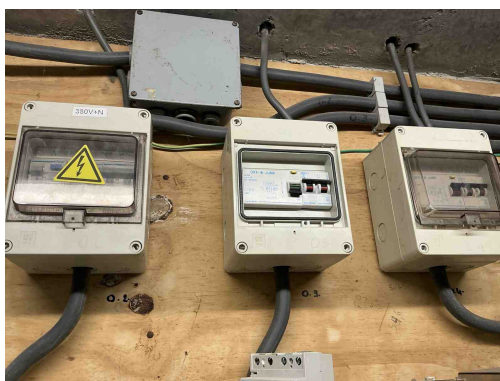
| Aarding | |
|---|---|
| <b>B17</b> | De voedingsspanning is niet op elk bord vermeld (Boek 1: 3.1.3.3).<br><i>Opmerking: Oa bord 1,2</i> |
| <b>B29</b> | Het elektrisch verdeelbord in een huishoudelijke ruimte is niet voorzien van een deur (Boek1: 5.3.5.1).<br><i>Opmerking: Oa bord 1</i> |
| <b>D01</b> | De differentieelstroominrichting schakelt niet uit na indrukken van de testknop (Boek 1: 5.3.5.3).<br><i>Opmerking: Oa hoofddiff</i> |

**B17** - De voedingsspanning is niet op elk bord vermeld (Boek 1: 3.1.3.3).  
*Opmerking: Oa bord 1,2*

**B29** - Het elektrisch verdeelbord in een huishoudelijke ruimte is niet voorzien van een deur (Boek1: 5.3.5.1).  
*Opmerking: Oa bord 1*

**D01** - De differentieelstroominrichting schakelt niet uit na indrukken van de testknop (Boek 1: 5.3.5.3).  
*Opmerking: Oa hoofddiff*

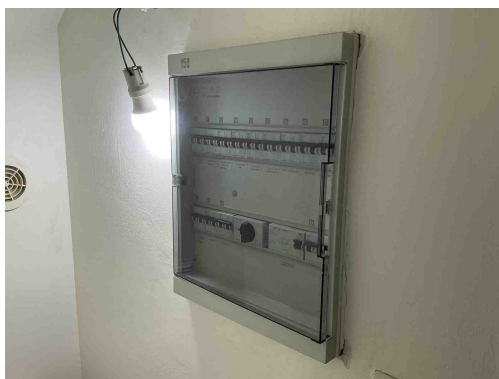
**B17** - De voedingsspanning is niet op elk bord vermeld (Boek 1: 3.1.3.3).  
*Opmerking: Oa bord 1,2*

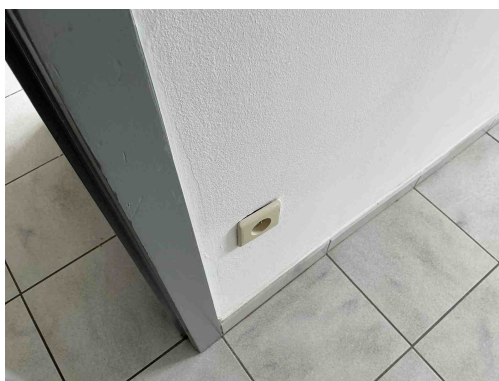
| Aarding | |
|---|---|
| <b>T10</b> | Bepaalde contactdozen en/of schakelaars zijn niet degelijk bevestigd (Boek 1: 1.4.1.3).<br><i>Opmerking: Oa slaapkamer 1</i> |

**T10** - Bepaalde contactdozen en/of schakelaars zijn niet degelijk bevestigd (Boek 1: 1.4.1.3).  
*Opmerking: Oa slaapkamer 1*

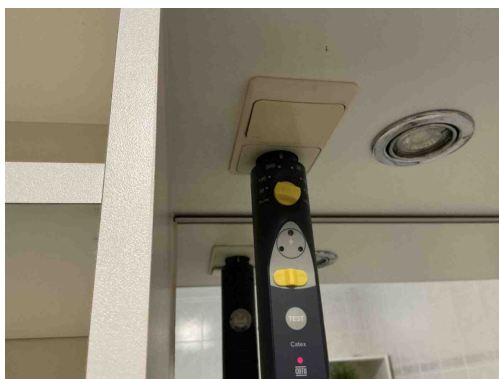
| Aarding | |
|---|---|
| <b>A16</b> | Er is geen continuïteit van de beschermingsgeleider van de contactdoos (Boek 1: 5.4.3.4).<br><i>Opmerking: Oa badkamer</i> |

**A16** - Er is geen continuïteit van de beschermingsgeleider van de contactdoos (Boek 1: 5.4.3.4).  
*Opmerking: Oa badkamer*

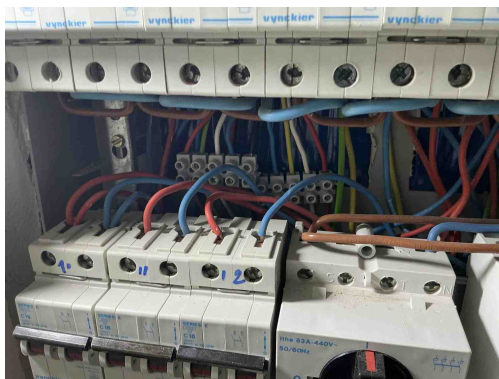
| Aarding | |
|---|---|
| <b>C26</b> | De verbindingen zijn niet gebeurd in borden, in aftakdozen, aan de klemmen van contactdozen, schakelaars of in de verlichtingstoestellen (Boek 1: 5.2.6.1).<br><i>Opmerking: Oa bord 2</i> |

**C26** - De verbindingen zijn niet gebeurd in borden, in aftakdozen, aan de klemmen van contactdozen, schakelaars of in de verlichtingstoestellen (Boek 1: 5.2.6.1).  
*Opmerking: Oa bord 2*
