**Verslag huishoudelijke elektrische installatie op laagspanning en zeer lage spanning****Algemeen:**

| Referentie: <b>012-20260819-03</b> | Datum controle: <b>19/08/2026</b> |

| Adres installatie: | <b>Driesheide 77, 2980 - Zoersel</b> | Nummer teller(s): | <b>1SAG1200112864</b> |

| <input checked="" type="checkbox"/> 8.4.2 (Controlebezoek van een oude installatie bij verkoop) |

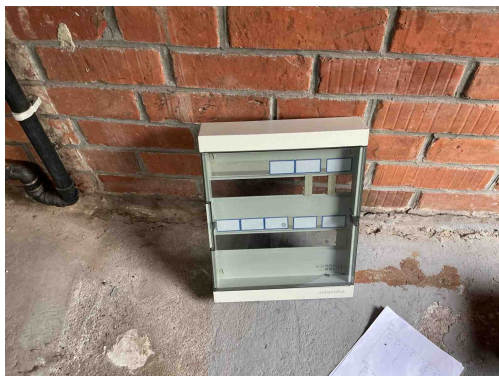
**B17** - De voedingsspanning is niet op elk bord vermeld (Boek 1: 3.1.3.3).  
*Opmerking: Oa bord 1*

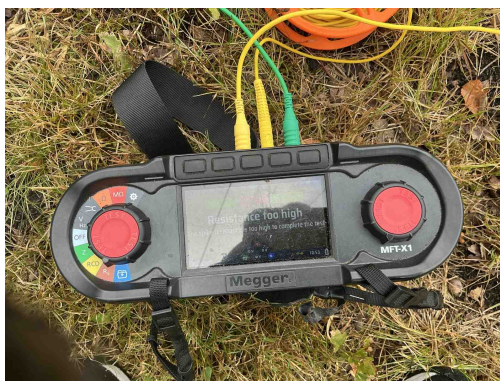
**A05** - De waarde van de spreidingsweerstand van de aardverbinding is te hoog (Boek 1: 5.4.2).  
*Opmerking: Oa 1999 ohm gemeten op 2P omdat drie punt niets meet*

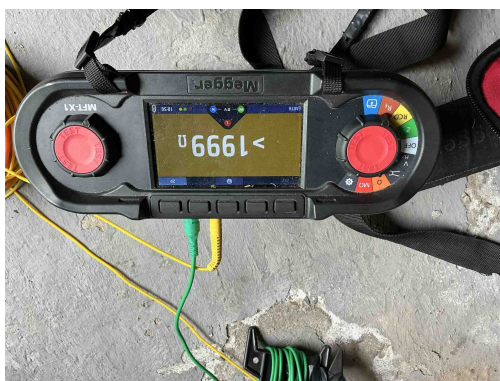
**A05** - De waarde van de spreidingsweerstand van de aardverbinding is te hoog (Boek 1: 5.4.2).  
*Opmerking: Oa 1999 ohm gemeten op 2P omdat drie punt niets meet*

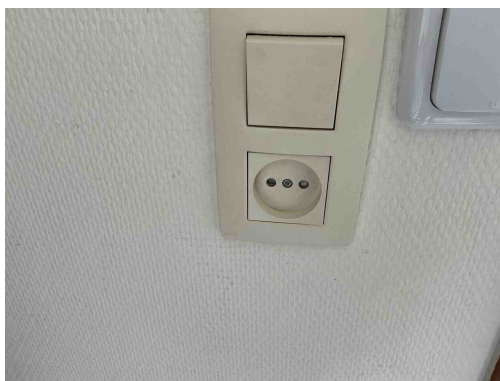
**A20** - Er bevindt zich een contactdoos zonder beschermingsgeleider in de elektrische installatie. Deze is niet geplaatst achter een differentieelstroombeschermingsinrichting met grote (max. 30mA) of zeer grote (max. 10mA) gevoeligheid.

*Opmerking: Oa algemeen*
