## Keuringsverslag van een elektrische laagspanning- en zeer lage spanningsinstallatie

### NIET CONFORM

**Datum keuring:** 17/07/2026

Straatnaam Grootveldstraat  
Huisnummer 9  
Busnummer -  
Postcode 1910  
Gemeente KAMPENHOUT  
Land België

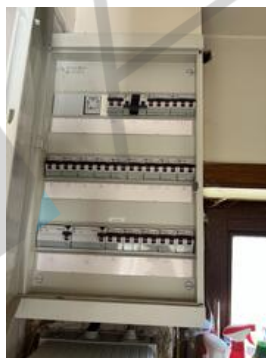
Afbeelding schakel- en verdeelbord:

- I4.01 Hoofdequipotentiale verbinding(en) niet verwezenlijkt. (Boek 1 Onderafdeling 5.4.4.1. en 5.1.6.2)
- I5.03 Het verdeelbord is niet makkelijk toegankelijk. (Boek 1 Onderafdeling 5.3.5.1.C.)

- Verdeelbord kon niet geopend en dus ook niet gecontroleerd worden omdat het te hoog geplaatst is en er een te smalle toegang is.

- ☒ De elektrische installatie voldoet niet aan de voorschriften van het KB 08/09/2019 - AREI Boek 1. Een aanvullend bezoek moet door hetzelfde organisme worden uitgevoerd vóór 17/7/2027. De werken, nodig om de tijdens het controlebezoek vastgestelde inbreuken te doen verdwijnen, moeten zonder vertraging worden uitgevoerd en alle gepaste maatregelen worden genomen opdat, indien de installatie in dienst blijft, deze inbreuken geen gevaar vormen voor de personen of goederen.
- Voor huishoudelijke installaties wordt bovendien:
- het nazicht op de verdwijning van de inbreuken verricht door het erkend organisme dat het controlebezoek heeft uitgevoerd
