**Verslag huishoudelijke elektrische installatie op laagspanning en zeer lage spanning****Algemeen:**

| Referentie: <b>008-20260828-01</b> | Datum controle: <b>28/08/2026</b> |

| Adres installatie: <b>Hesemeer 33, 2450 - Meerhout</b> | Nummer teller(s): <b>1LGZ0477226666</b> |

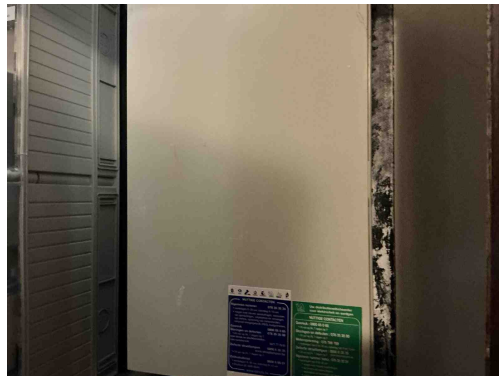
**B17** - De voedingsspanning is niet op elk bord vermeld (Boek 1: 3.1.3.3).  
*Opmerking: Oa bord 1, bord 2, bord 3*

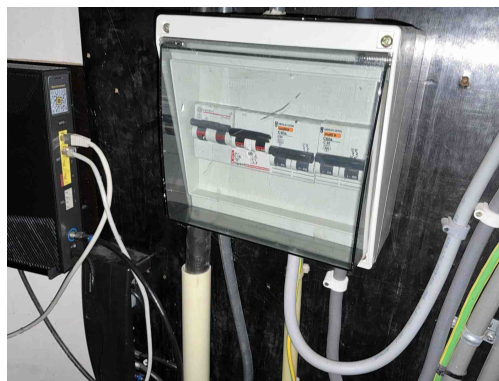
**B17** - De voedingsspanning is niet op elk bord vermeld (Boek 1: 3.1.3.3).  
*Opmerking: Oa bord 1, bord 2, bord 3*

**B04** - De aanduiding van de kringen, klemmen en/of schakelapparatuur ontbreekt, is onjuist of is onvolledig (Boek 1: 3.1.3.1/5.1.6.1).  
*Opmerking: Oa bord 2, bord 3*

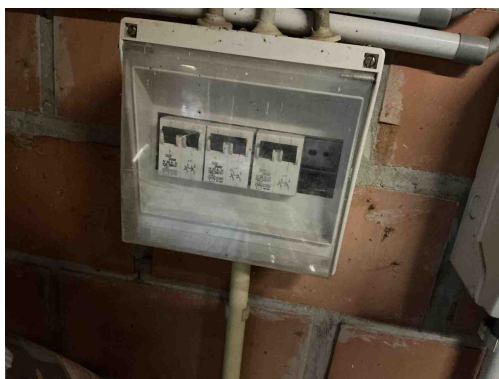
**B17** - De voedingsspanning is niet op elk bord vermeld (Boek 1: 3.1.3.3).  
*Opmerking: Oa bord 1, bord 2, bord 3*

**B04** - De aanduiding van de kringen, klemmen en/of schakelapparatuur ontbreekt, is onjuist of is onvolledig (Boek 1: 3.1.3.1/5.1.6.1).  
*Opmerking: Oa bord 2, bord 3*

**B06** - Het elektrisch verdeelbord heeft niet de minimale beschermingsgraad IPXX-B in een gewone ruimte (Boek 1: 4.2.2.3).  
*Opmerking: Oa bord 3*

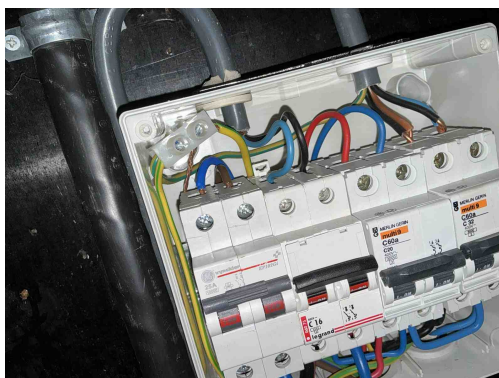
**C35** - Er zijn doorverbindingen gemaakt met lusterklemmen; er kon niet aangetoond worden dat deze klemmen geschikt zijn voor de aanwezige spanning, stroom en draadsectie en dat ze "CE" zijn (Boek 1: 1.4.2.1.).  
*Opmerking: Oa bord 2*

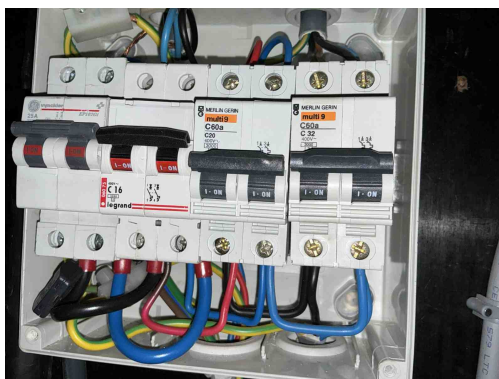
**C19** - In de desbetreffende kring wordt de nulgeleider verdeeld en een geleider is met de blauwe kleur gekenmerkt maar deze laatste is niet als nulgeleider gebruikt (Boek 1: 5.1.6.2).

*Opmerking: Oa bord 2*

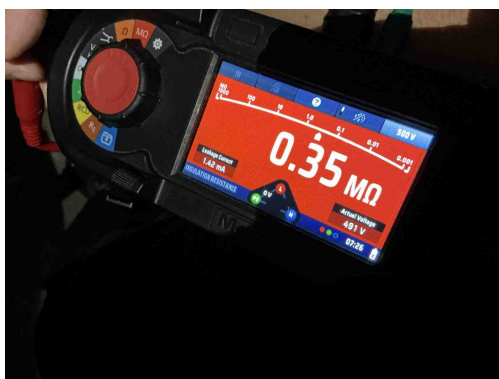
**I01** - De waarde van de isolatieweerstand per kring dient tenminste 0,50 Mohm ( $1000 \times U_{test}$ ) te zijn (Boek 1: 6.4.5.1).

*Opmerking: Oa automaat 9 geeft een waarde van 0,35 Mohm*

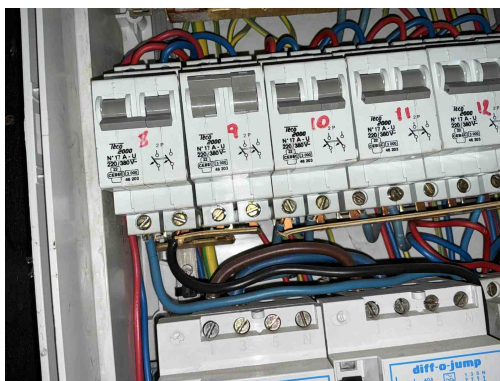
**I01** - De waarde van de isolatieweerstand per kring dient tenminste 0,50 Mohm ( $1000 \times U_{\text{test}}$ ) te zijn (Boek 1: 6.4.5.1).  
*Opmerking: Oa automaat 9 geeft een waarde van 0,35 Mohm*
