## Verslag huishoudelijke elektrische installatie op laagspanning en zeer lage spanning

Referentie: **007-20260821-03**

**Ambachtenweg 4, 3920 - Lommel**

☒ 8.4.2 (Controlebezoek van een oude installatie bij verkoop)

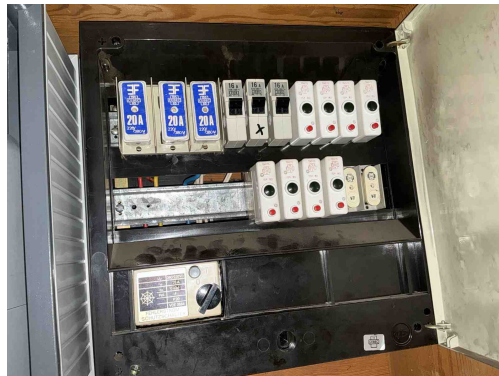
**B17** - De voedingsspanning is niet op elk bord vermeld (Boek 1: 3.1.3.3).

**B06** - Het elektrisch verdeelbord heeft niet de minimale beschermingsgraad IPXX-B in een gewone ruimte (Boek 1: 4.2.2.3).

**D08** - De nodige markeringen op de beveiligingstoestellen ontbreken of zijn onleesbaar (Boek 1: 5.3.5.5).

**D24** - De differentieelstroombeschermingsinrichtingen die worden geplaatst in huishoudelijke installaties dienen tenminste van het type A te zijn (Boek 1: 5.3.5.3).

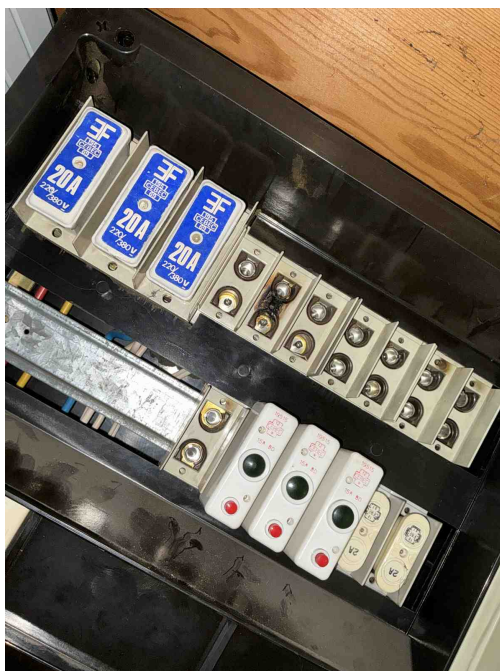
**B30** - De houder van de beveiliging in een huishoudelijke ruimte is niet voorzien van aangepaste kalibreerelementen (Boek1: 5.3.5.5).

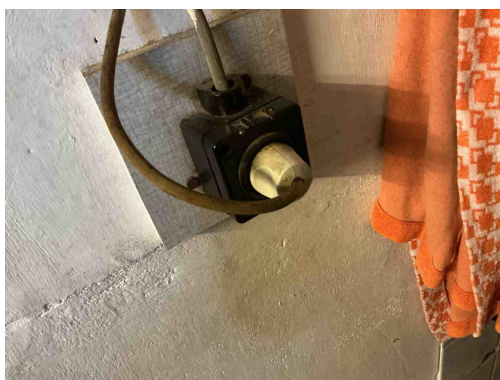
**T09** - Bepaalde contactdozen en/of schakelaars zijn beschadigd (Boek 1: 1.4.1.3).  
*Opmerking: Oa garage , slaapkamer*

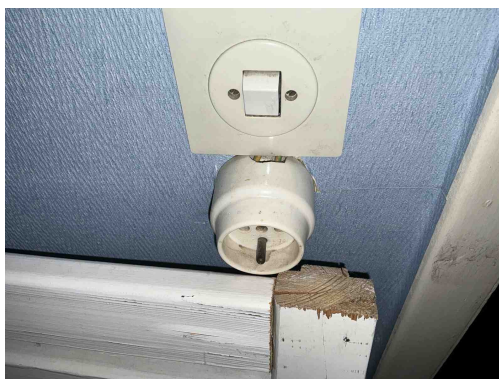
**T09** - Bepaalde contactdozen en/of schakelaars zijn beschadigd (Boek 1: 1.4.1.3).  
*Opmerking: Oa garage , slaapkamer*

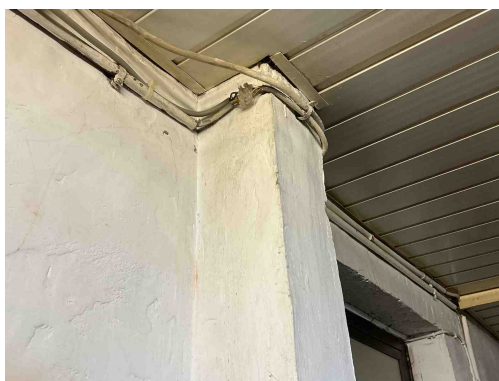
**C35** - Er zijn doorverbindingen gemaakt met lusterklemmen; er kon niet aangetoond worden dat deze klemmen geschikt zijn voor de aanwezige spanning, stroom en draadsectie en dat ze "CE" zijn (Boek 1: 1.4.2.1.).  
*Opmerking: Oa garage , veranda*

**C26** - De verbindingen zijn niet gebeurd in borden, in aftakdozen, aan de klemmen van contactdozen, schakelaars of in de verlichtingstoestellen (Boek 1: 5.2.6.1).  
*Opmerking: Oa garage , buiten, veranda*

**C21** - Het gebruik van geleiders van het type VOB, zonder bijkomende afscherming is niet toegestaan (Boek 1: 5.2.9.6).  
*Opmerking: Oa garage*

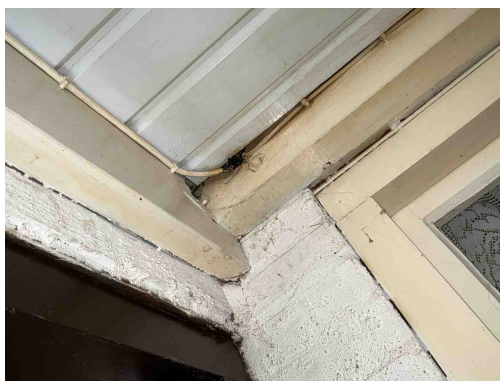
**C35** - Er zijn doorverbindingen gemaakt met lusterklemmen; er kon niet aangetoond worden dat deze klemmen geschikt zijn voor de aanwezige spanning, stroom en draadsectie en dat ze "CE" zijn (Boek 1: 1.4.2.1.).

*Opmerking: Oa garage , veranda*

**C26** - De verbindingen zijn niet gebeurd in borden, in aftakdozen, aan de klemmen van contactdozen, schakelaars of in de verlichtingstoestellen (Boek 1: 5.2.6.1).

*Opmerking: Oa garage , buiten, veranda*

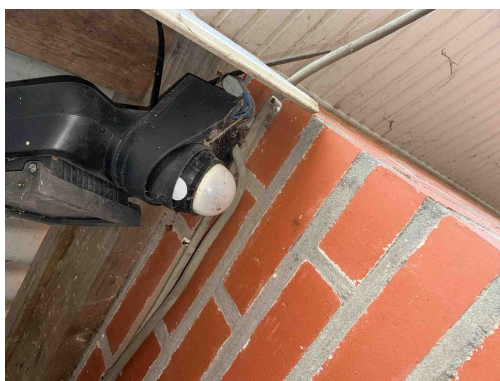
**C26** - De verbindingen zijn niet gebeurd in borden, in aftakdozen, aan de klemmen van contactdozen, schakelaars of in de verlichtingstoestellen (Boek 1: 5.2.6.1).

*Opmerking: Oa garage , buiten, veranda*

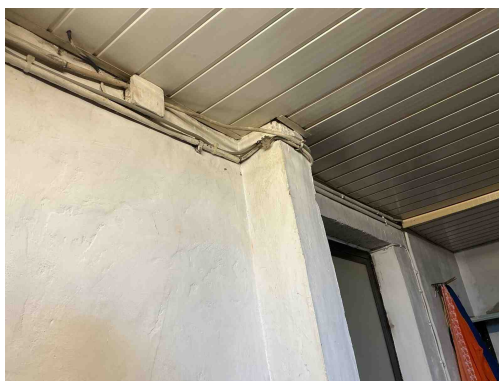
**C13** - Onvoldoende bevestiging van de leiding(en) (Boek 1: 5.2.9.5).  
*Opmerking: Oa garage*

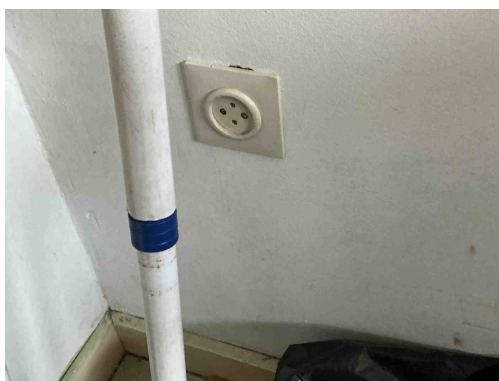
**T11** - De contactdozen waarvan de toegekende stroomsterkte maximaal 16A en de toegekende spanning maximaal 250V bedraagt en niet bedoeld zijn voor de voeding van een of meerdere verbruikstoestellen voor een specifiek doel en niet geplaatst zijn in of op schakel- en verdeelborden, beschikken niet of IPXX-D (incl. gemeenschappelijke delen residentieel geheel) (Boek 1: 4.2.2.3/5.3.5.2).

*Opmerking: Oa keuken, kamer boven, slaapkamer, veranda*

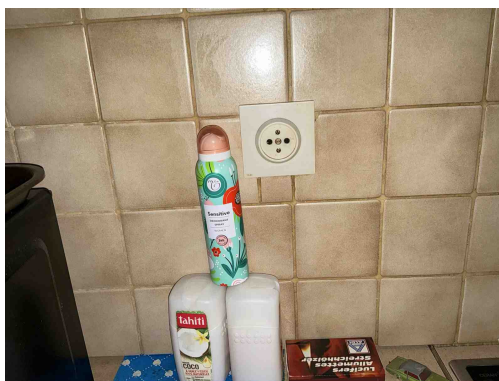
**T11** - De contactdozen waarvan de toegekende stroomsterkte maximaal 16A en de toegekende spanning maximaal 250V bedraagt en niet bedoeld zijn voor de voeding van een of meerdere verbruikstoestellen voor een specifiek doel en niet geplaatst zijn in of op schakel- en verdeelborden, beschikken niet of IPXX-D (incl. gemeenschappelijke delen residentieel geheel) (Boek 1: 4.2.2.3/5.3.5.2).

*Opmerking: Oa keuken, kamer boven, slaapkamer, veranda*

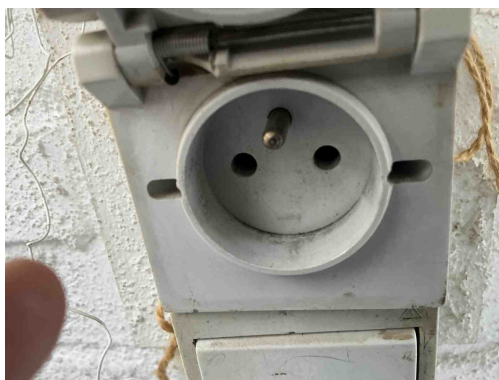
**T11** - De contactdozen waarvan de toegekende stroomsterkte maximaal 16A en de toegekende spanning maximaal 250V bedraagt en niet bedoeld zijn voor de voeding van een of meerdere verbruikstoestellen voor een specifiek doel en niet geplaatst zijn in of op schakel- en verdeelborden, beschikken niet of IPXX-D (incl. gemeenschappelijke delen residentieel geheel) (Boek 1: 4.2.2.3/5.3.5.2).

*Opmerking: Oa keuken, kamer boven, slaapkamer, veranda*

**A16** - Er is geen continuïteit van de beschermingsgeleider van de contactdoos (Boek 1: 5.4.3.4).

*Opmerking: Oa veranda*

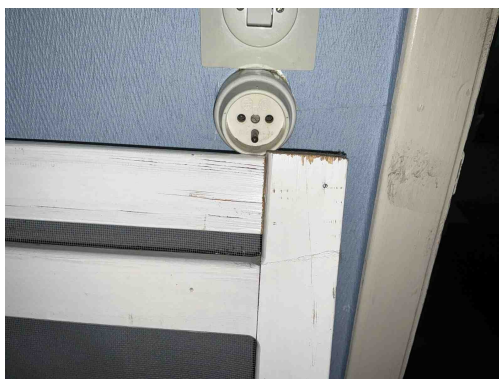
**T11** - De contactdozen waarvan de toegekende stroomsterkte maximaal 16A en de toegekende spanning maximaal 250V bedraagt en niet bedoeld zijn voor de voeding van een of meerdere verbruikstoestellen voor een specifiek doel en niet geplaatst zijn in of op schakel- en verdeelborden, beschikken niet of IPXX-D (incl. gemeenschappelijke delen residentieel geheel) (Boek 1: 4.2.2.3/5.3.5.2).

*Opmerking: Oa keuken, kamer boven, slaapkamer, veranda*

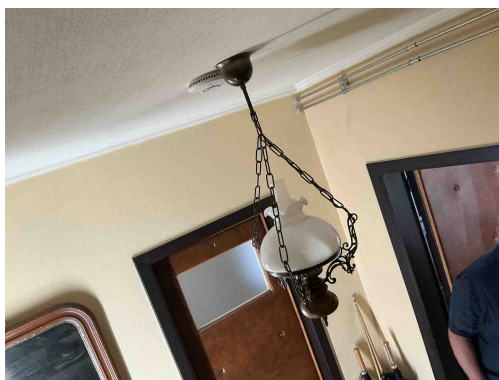
Klasse 0 toestellen

*Opmerking: Oa hal, slaapkamer*

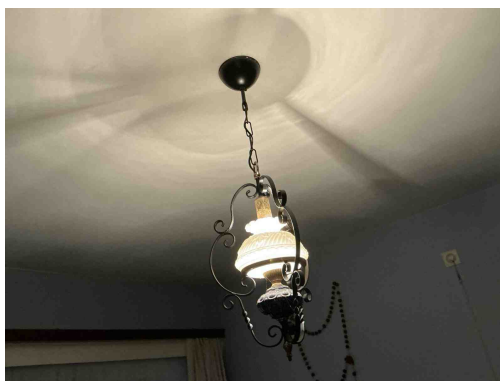
Klasse 0 toestellen

*Opmerking: Oa hal, slaapkamer*

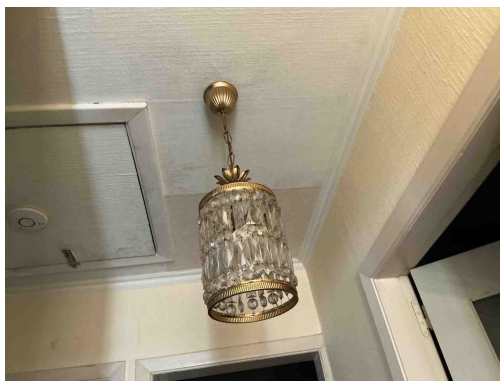
Klasse 0 toestellen

*Opmerking: Oa hal, slaapkamer*

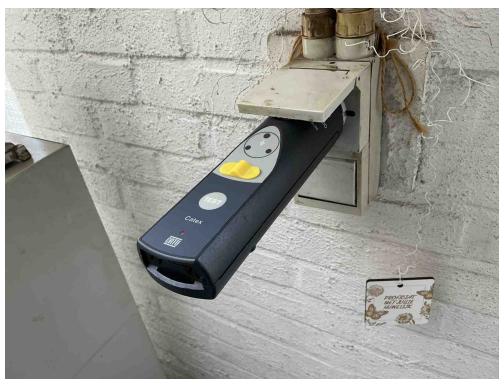
**A16** - Er is geen continuïteit van de beschermingsgeleider van de contactdoos (Boek 1: 5.4.3.4).  
*Opmerking: Oa veranda*
