## Keuringsverslag van een elektrische laagspanning- en zeer lage spanningsinstallatie

### NIET CONFORM

**Datum keuring:** 25/08/2026

Straatnaam Kouter  
Huisnummer 59  
Busnummer  
Postcode 1785  
Gemeente Merchtem  
Land België

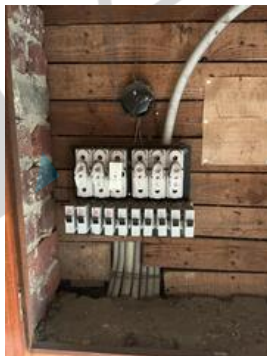
Afbeelding schakel- en verdeelbord:

| IΔ (mA) | In (A) | In - andere (A) | IΔt | Type | Beveiligde kringen | Test | x 2,5 |
|---|---|---|---|---|---|---|---|
| Visueel nazicht (algemeen) | NOK | Directe aanraking | NOK | | Indirecte aanraking | NOK | |

- I5.04 Verdeelbord is niet van klasse I of II. (Boek 1 Onderafdeling 5.3.5.1.A.)
- I5.05 Verdeelbord is niet voorzien van een achterwand. (Boek 1 Onderafdeling 5.3.5.1.A.)

- I5.06 De deur en/of afschermplaat van het schakelbord dient (terug)geplaatst te worden. Aanraking van onder spanning staande delen mogelijk. (Boek 1 Afdeling 5.1.4. en 5.3.5.1.A. en 4.2.2.3.)

- I5.10 De genaakbare, naakte onder spanning staande delen zijn onvoldoende afgeschermd. (Boek 1 Afdeling 5.1.4. en 4.2.2.3.)
- I6.02 Een algemene differentieelstroombeschermingsinrichting met een nominale stroom (In) van minstens 40A en een gevoeligheid van maximum 300mA is niet geplaatst. (Boek 1 Onderafdeling 4.2.4.3. en 5.3.5.3.a.)

N22 De elektrische installatie is grondig na te zien en conform te maken volgens de voorschriften van het AREI boek 1.
