## Elektrische installaties op laagspanning en op zeer lage spanning (Boek 1 - KB 8/09/2019) - Algemene Directie Energie

📍 Plaats van de inspectie: AFFLIGEMSTRAAT 43, 1742 TERNAT

📄 Inspectietype: Periodieke Inspectie (6.5)

**BESLUIT: NIET CONFORM**

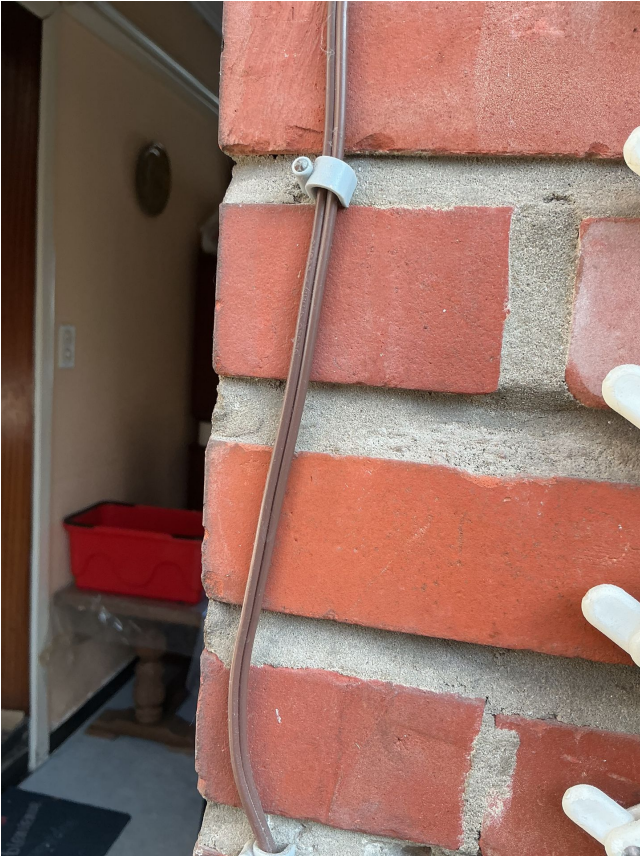
| Label | Foto |
|---|---|
| Infractie | |

| Code | Label | Paragraphe |
|---|---|---|
| 306 | De continuïteit van de bijkomende quipotentiale verbindingen is niet gewaarborgd. Aardingskabel naar metalen constructie van de panelen vertrekt vanuit een klem van de omvormer ( zie foto ), als men omvormer afkoppelt zijn panelen niet geaard. | L1:4.2.3.2. |
