# Asbestinventarisatetest

Henri Jasparlaan 176/0411, 8434 Middelkerke

Attestnummer : 20240308-000100.000

Uitgegeven op : 08.03.2024

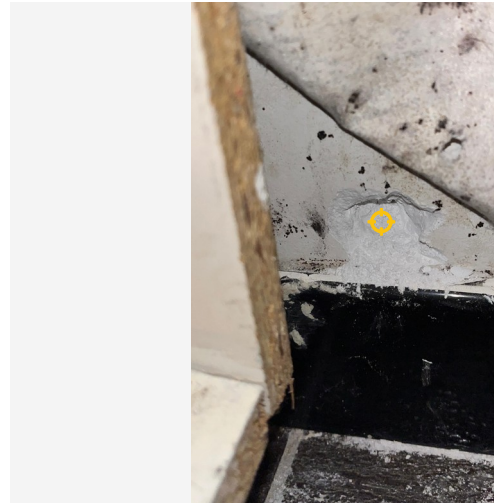
## Fiche 2: Pleisterwerk wanden

Geen asbest

| # | Type | Referentie | Resultaat |
|---|---|---|---|
| 2.1 | Mengmonster | M1 | Geen asbest |

| Bindmiddel van materiaal | Gips - kalk |

| Hoeveelheid (oppervlakte - dikte - aantal) | <ul style="list-style-type: none"> <li>• 75,00 m<sup>2</sup> - 1,00 cm - 1 stuk</li> </ul> |
| Opmerking | Een deel van de keuken en badkamer zijn betegeld. |
