# Asbestinventarisatetest

Gelmelenstraat 228, 2900 Schoten

Attestnummer : 20230205-000181.000

Uitgegeven op : 05.02.2023

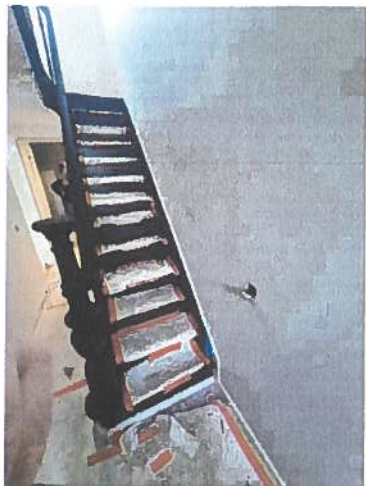
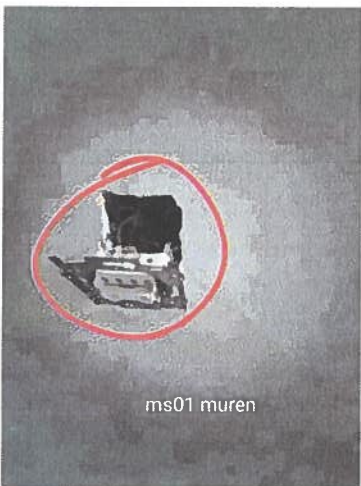
# Fiche 1: Pleister muren +1 en +2

Geen asbest

| # | Type | Referentie | Resultaat |
|---|---|---|---|
| 1.1 | Mengmonster | MS01 pleister muren +1 en +2 | Geen asbest |

| Beschrijving | Pleister muren +1 en +2 |
| Primaire drager | Binnenwand |
| Bindmiddel van materiaal | Gips - kalk |

| Gebondenheid op basis van bindmiddel | Niet-hechtgebonden |
| Hoeveelheid (oppervlakte - dikte - aantal) | • 135,00 m <sup>2</sup> - 1,00 cm - 1 stuk |

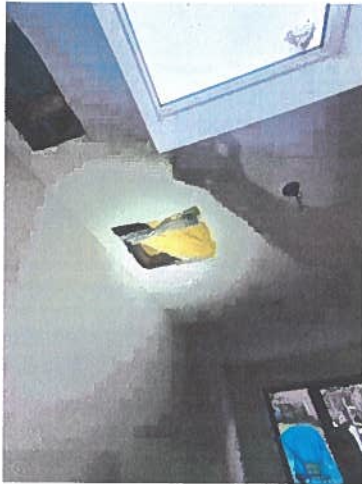
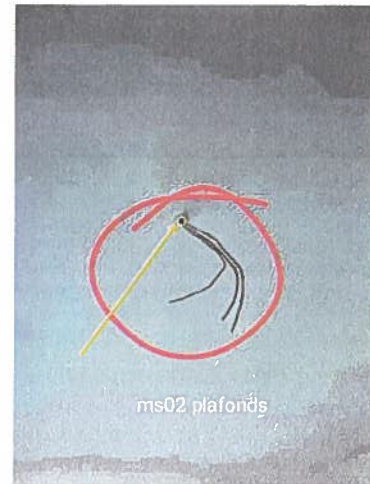
## Fiche 2: Pleisterwerk Plafond

Geen asbest

| # | Type | Referentie | Resultaat |
|---|---|---|---|
| 2.1 | Mengmonster | MS02 Pleister plafond +1 en +2 | Geen asbest |

| Beschrijving | Pleisterwerk Plafond |
| Primaire drager | Plafond |
| Bindmiddel van materiaal | Gips - kalk |

| <b>Gebondenheid op basis van bindmiddel</b> | Niet-hechtgebonden |
| <b>Hoeveelheid (oppervlakte - dikte - aantal)</b> | • 150,00 m <sup>2</sup> - 1,00 cm - 1 stuk |
