**Verslag huishoudelijke elektrische installatie op laagspanning en zeer lage spanning****Algemeen:**

| Referentie: <b>003-20260831-03</b> | Datum controle: <b>31/08/2026</b> |

| Adres installatie: <b>Damstraat 92, 9800 - Deinze</b> | Nummer teller(s): <b>1SAG3105158670</b> |

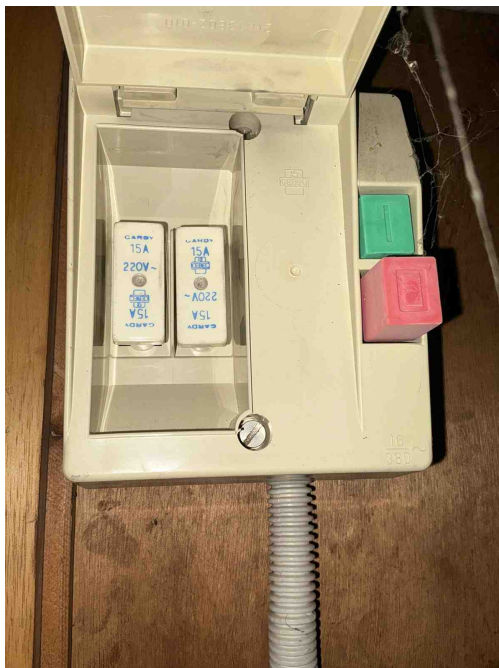
| <b>Aarding</b> | |
|---|---|
| <b>D08</b> | De nodige markeringen op de beveiligingstoestellen ontbreken of zijn onleesbaar (Boek 1: 5.3.5.5). |

**D08** - De nodige markeringen op de beveiligingstoestellen ontbreken of zijn onleesbaar (Boek 1: 5.3.5.5).

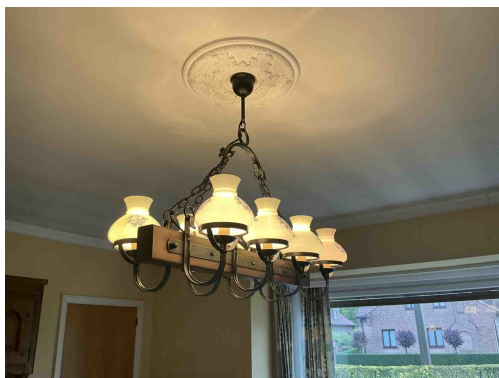
| <b>Aarding</b> | |
|---|---|
| | Klasse 0 toestel verboden |

Klasse 0 toestel verboden

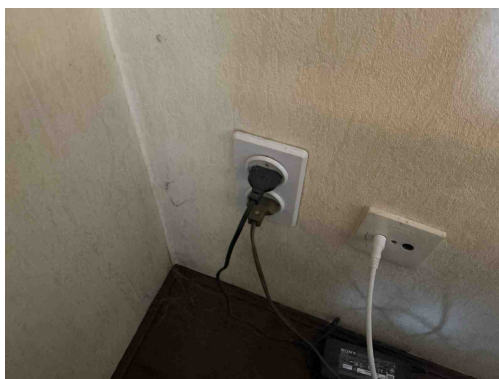
| <b>Aarding</b> | |
|---|---|
| <b>A20</b> | Er bevindt zich een contactdoos zonder beschermingsgeleider in de elektrische installatie. Deze is niet geplaatst achter een differentieelstroombeschermingsinrichting met grote (max. 30mA) of zeer grote (max. 10mA) gevoeligheid. |

**A20** - Er bevindt zich een contactdoos zonder beschermingsgeleider in de elektrische installatie. Deze is niet geplaatst achter een differentieelstroombeschermingsinrichting met grote (max. 30mA) of zeer grote (max. 10mA) gevoeligheid.

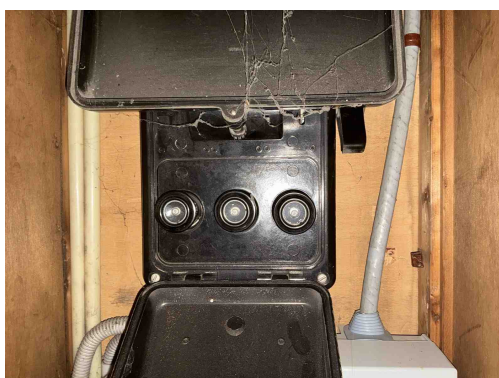
| <b>Aarding</b> | |
|---|---|
| | Diazed zekeringen verboden |

Diazed zekeringen verboden

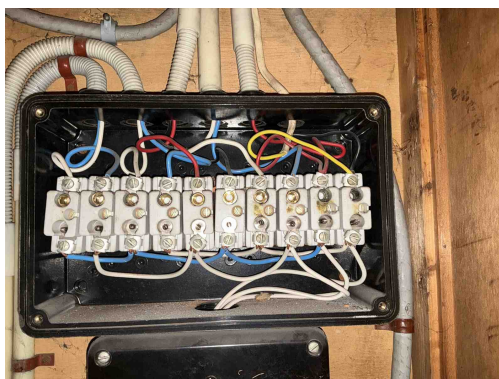
| <b>Aarding</b> | |
|---|---|
| <b>T21</b> | Het elektrisch materieel is niet geplaatst volgens de voorschriften van de fabrikant/ regels van goed vakmanschap . (Boek 1: 1.4.1.3)<br><i>Opmerking: Ophangvijzen bord niet afgedekt</i> |

**T21** - Het elektrisch materieel is niet geplaatst volgens de voorschriften van de fabrikant/ regels van goed vakmanschap . (Boek 1: 1.4.1.3)

*Opmerking: Ophangvijzen bord niet afgedekt*

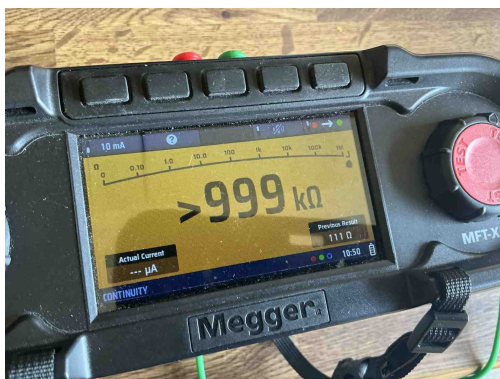
| <b>Aarding</b> | |
|---|---|
| <b>E04</b> | De continuïteit van de (hoofd)equipotentiale verbindingen is niet gegarandeerd (Boek 1: 5.4.4.1 / 5.4.4.2). |

**E04** - De continuïteit van de (hoofd)equipotentiale verbindingen is niet gegarandeerd (Boek 1: 5.4.4.1 / 5.4.4.2).
