**Verslag huishoudelijke elektrische installatie op laagspanning en zeer lage spanning****Algemeen:**

| Referentie: <b>012-20260826-01</b> | Datum controle: <b>26/08/2026</b> |

| Adres installatie: <b>Beemdenstraat 20, 2300 - Turnhout</b> | Nummer teller(s): <b>1SAG1105485046</b> |

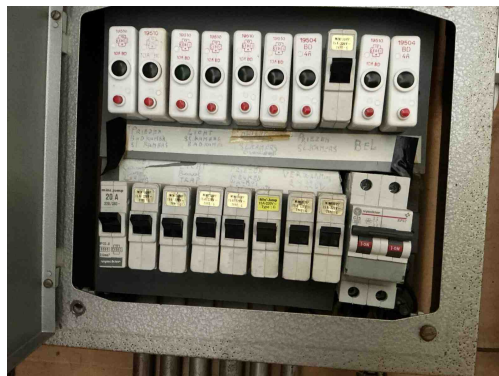
**B06** - Het elektrisch verdeelbord heeft niet de minimale beschermingsgraad IPXX-B in een gewone ruimte (Boek 1: 4.2.2.3).

*Opmerking: Oa bord 1 ,2 beschadigd*

**B26** - Het elektrisch bord kon niet gedemonteerd worden (Boek 1: 5.3.5.1).

*Opmerking: Oa bord 2 krijg ik niet open paar automaten zitten vast*

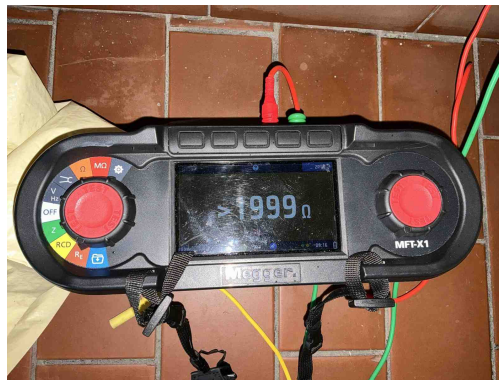
**A05** - De waarde van de spreidingsweerstand van de aardverbinding is te hoog (Boek 1: 5.4.2).

*Opmerking: Oa 1999 ohm gemeten op 2P omdat drie punt niets meet*

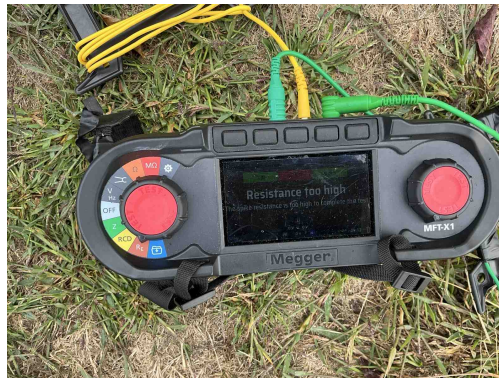
**A05** - De waarde van de spreidingsweerstand van de aardverbinding is te hoog (Boek 1: 5.4.2).

*Opmerking: Oa 1999 ohm gemeten op 2P omdat drie punt niets meet*

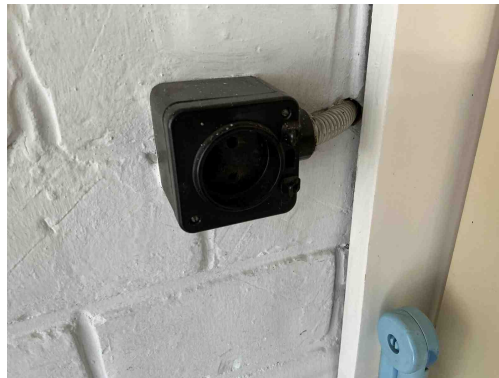
**T09** - Bepaalde contactdozen en/of schakelaars zijn beschadigd (Boek 1: 1.4.1.3).

*Opmerking: Oa garage ,kelder*

**A20** - Er bevindt zich een contactdoos zonder beschermingsgeleider in de elektrische installatie. Deze is niet geplaatst achter een differentieelstroombeschermingsinrichting met grote (max. 30mA) of zeer grote (max. 10mA) gevoeligheid.

*Opmerking: Oa algemeen*

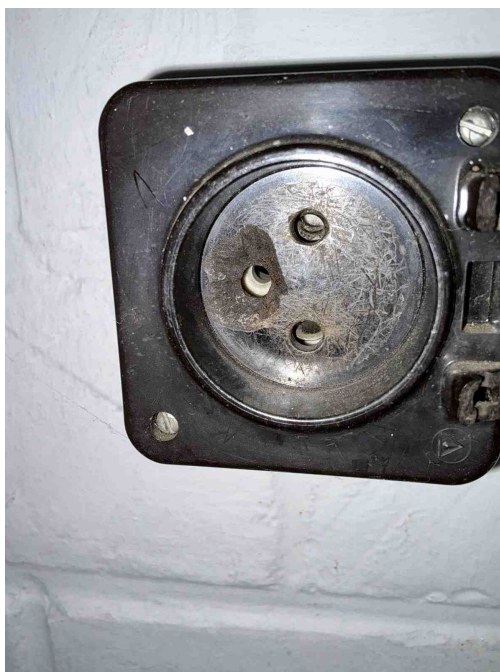
**T11** - De contactdozen waarvan de toegekende stroomsterkte maximaal 16A en de toegekende spanning maximaal 250V bedraagt en niet bedoeld zijn voor de voeding van een of meerdere verbruikstoestellen voor een specifiek doel en niet geplaatst zijn in of op schakel- en verdeelborden, beschikken niet of IPXX-D (incl. gemeenschappelijke delen residentieel geheel) (Boek 1: 4.2.2.3/5.3.5.2).

*Opmerking: Oa kinderbeveiliging algemeen*
