**Verslag huishoudelijke elektrische installatie op laagspanning en zeer lage spanning****Algemeen:**

| Referentie: <b>011-20260828-06</b> | Datum controle: <b>28/08/2026</b> |

| Adres installatie: | <b>Tichelarijstraat 62 bus 5, 2300 - Turnhout</b> | Nummer teller(s): | <b>Onbekend</b> |

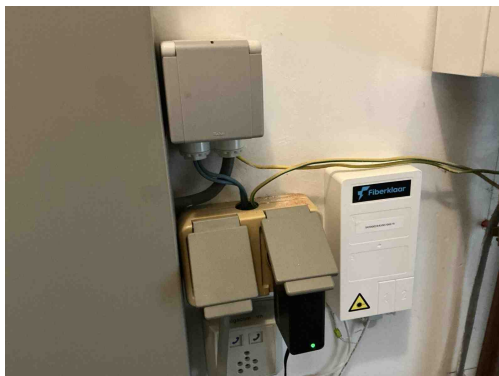
Inbreuk(en):

| Aarding | |
|---|---|
| <b>C21</b> | Het gebruik van geleiders van het type VOB, zonder bijkomende afscherming is niet toegestaan (Boek 1: 5.2.9.6).<br><i>Opmerking: Oa berging</i> |

**C21** - Het gebruik van geleiders van het type VOB, zonder bijkomende afscherming is niet toegestaan (Boek 1: 5.2.9.6).  
*Opmerking: O.a. berging*

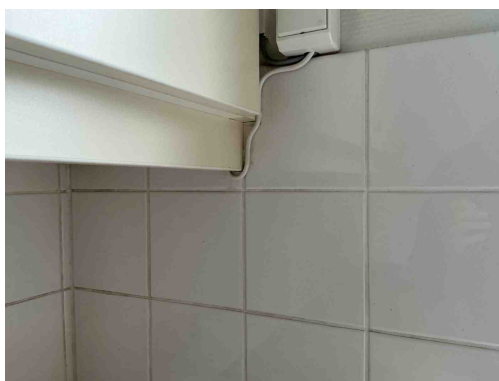
Inbreuk(en):

| Aarding | |
|---|---|
| <b>C38</b> | Het gebruikte kabeltype (snoerkabel) voldoet niet aan de specificaties die van toepassing zijn op voedingsleidingen voor vaste installatie (Boek 1: 1.4.2.1, 5.2.6.2).<br><i>Opmerking: O.a. woonkamer, keuken</i> |

**C38** - Het gebruikte kabeltype (snoerkabel) voldoet niet aan de specificaties die van toepassing zijn op voedingsleidingen voor vaste installatie (Boek 1: 1.4.2.1, 5.2.6.2).  
*Opmerking: O.a. woonkamer, keuken*

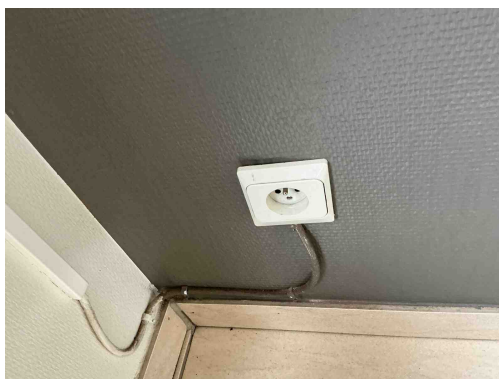
Inbreuk(en):

**C38** - Het gebruikte kabeltype (snoerkabel) voldoet niet aan de specificaties die van toepassing zijn op voedingsleidingen voor vaste installatie (Boek 1: 1.4.2.1, 5.2.6.2).

*Opmerking: O.a. woonkamer, keuken*

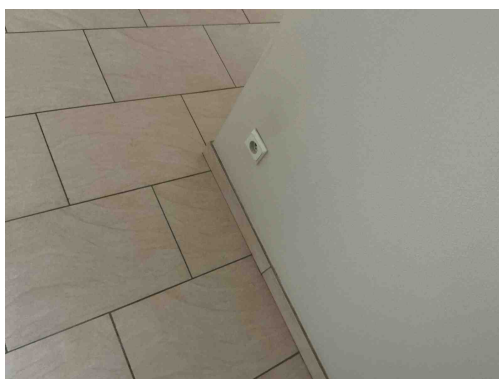
Inbreuk(en):

| Aarding | |
|---|---|
| <b>S07</b> | De situatieplannen stroken niet met de werkelijkheid (Boek 1: 3.1.2.1).<br><i>Opmerking: Oa contactdoos hal, badkamer en berging</i> |

**S07** - De situatieplannen stroken niet met de werkelijkheid (Boek 1: 3.1.2.1).

*Opmerking: Oa contactdoos hal, badkamer en berging*

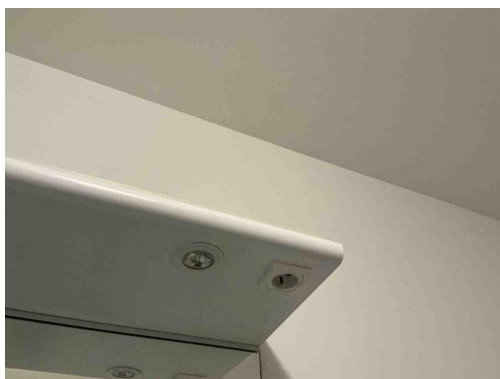
Inbreuk(en):

**S07** - De situatieplannen stroken niet met de werkelijkheid (Boek 1: 3.1.2.1).

*Opmerking: Oa contactdoos hal, badkamer en berging*
