# Asbestinventarisatetest

Liessel 30, 2440 Geel

Attestnummer : 20221109-000014.000

Uitgegeven op : 09.11.2022

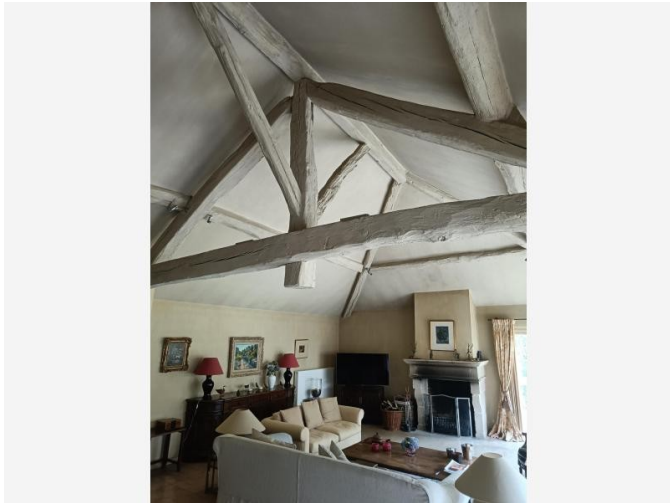
## Fiche 1: Pleisterwerk plafonds

Geen asbest

| # | Type | Referentie | Resultaat |
|---|---|---|---|
| 1.1 | Mengmonster | MS002 | Geen asbest |

| Bindmiddel van materiaal | Gips - kalk |
| Gebondenheid op basis van bindmiddel | Niet-hechtgebonden |

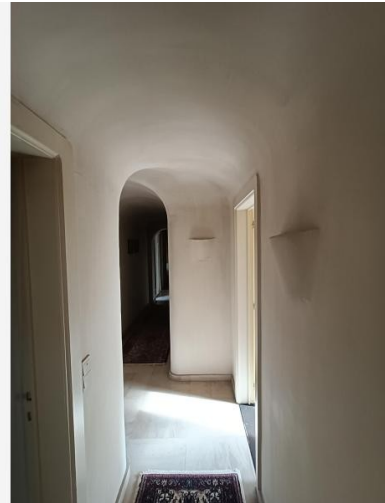
## Fiche 2: Pleisterwerk wanden

Geen asbest

| # | Type | Referentie | Resultaat |
|---|---|---|---|
| 2.1 | Mengmonster | MS001 | Geen asbest |

| Bindmiddel van materiaal | Gips - kalk |
| Gebondenheid op basis van bindmiddel | Niet-hechtgebonden |
