**Verslag huishoudelijke elektrische installatie op laagspanning en zeer lage spanning****Algemeen:**

| Referentie: <b>008-20260901-03</b> | Datum controle: <b>01/09/2026</b> |

| Adres installatie: | <b>Esdoornlaan 40, 3050 - Oud-Heverlee</b> | Nummer teller(s): | <b>4125463</b> |

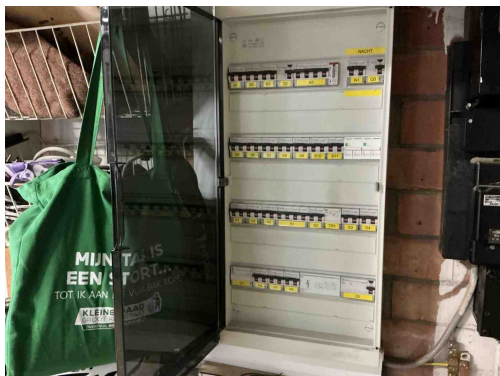
**B17** - De voedingsspanning is niet op elk bord vermeld (Boek 1: 3.1.3.3).  
*Opmerking: Oa bord 1*

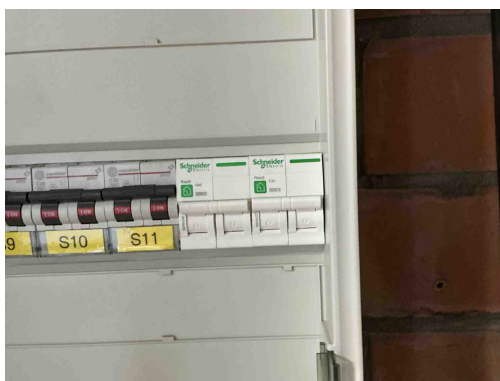
**B04** - De aanduiding van de kringen, klemmen en/of schakelapparatuur ontbreekt, is onjuist of is onvolledig (Boek 1: 3.1.3.1/5.1.6.1).  
*Opmerking: Oa niet alle automaten aangeduid*

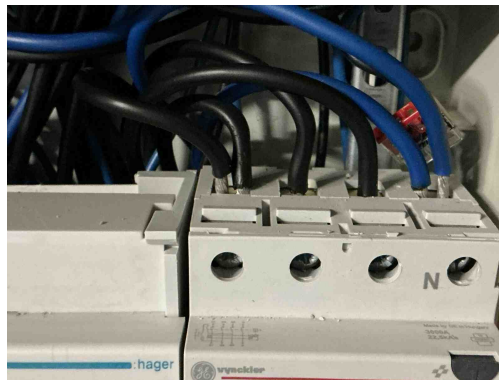
**B16** - De interne soepele geleiders zijn niet aan beide uiteinden voorzien van samenknijpende hulzen of evenwaardig (Boek 1: 5.3.5.5).

*Opmerking: Oa bord 1*

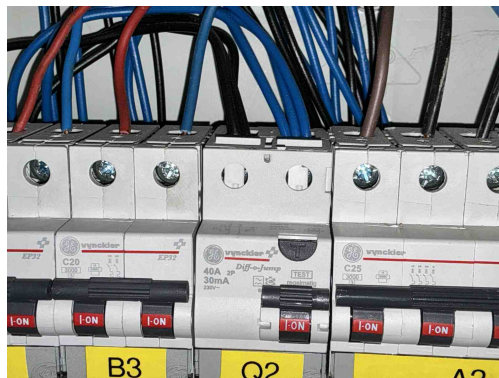
**T21** - Het elektrisch materieel is niet geplaatst volgens de voorschriften van de fabrikant/ regels van goed vakmanschap . (Boek 1: 1.4.1.3)

*Opmerking: Oa meer dan 2 geleiders op 1 aansluitpunt bord 1,*

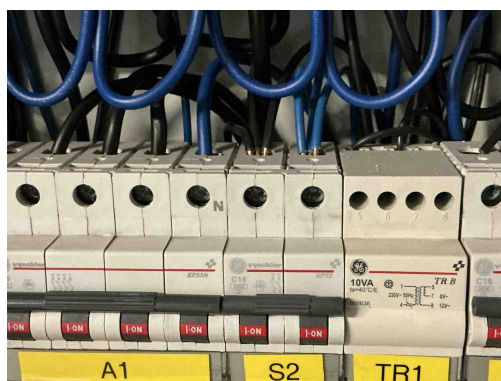
**T21** - Het elektrisch materieel is niet geplaatst volgens de voorschriften van de fabrikant/ regels van goed vakmanschap . (Boek 1: 1.4.1.3)

*Opmerking: Oa meer dan 2 geleiders op 1 aansluitpunt bord 1,*

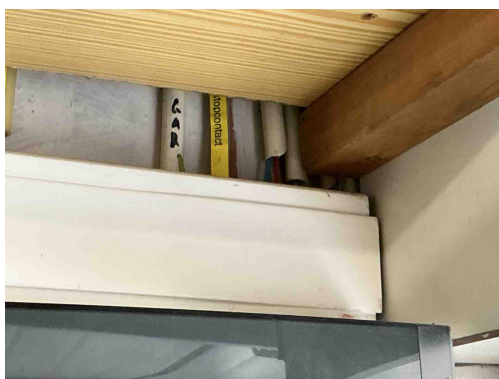
**C21** - Het gebruik van geleiders van het type VOB, zonder bijkomende afscherming is niet toegestaan (Boek 1: 5.2.9.6).

*Opmerking: Oa garage*

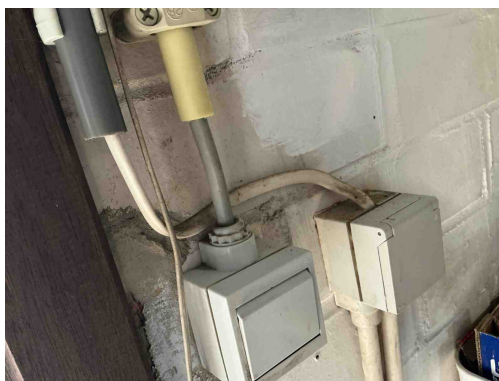
**C38** - Het gebruikte kabeltype (snoerkabel) voldoet niet aan de specificaties die van toepassing zijn op voedingsleidingen voor vaste installatie (Boek 1: 1.4.2.1, 5.2.6.2).

*Opmerking: Oa garage*

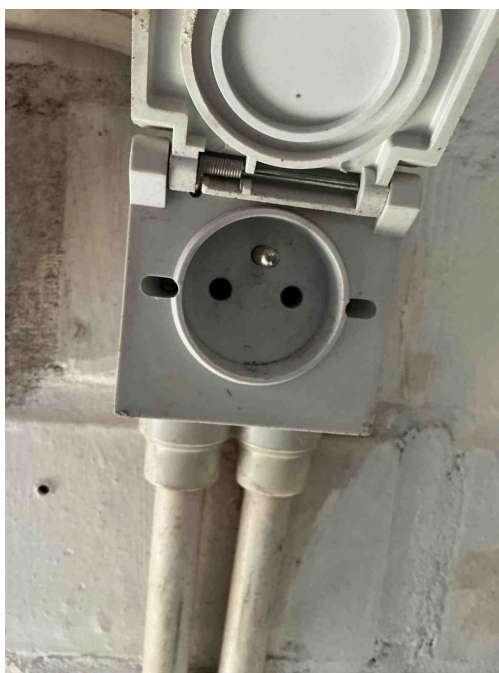
**T11** - De contactdozen waarvan de toegekende stroomsterkte maximaal 16A en de toegekende spanning maximaal 250V bedraagt en niet bedoeld zijn voor de voeding van een of meerdere verbruikstoestellen voor een specifiek doel en niet geplaatst zijn in of op schakel- en verdeelborden, beschikken niet of IPXX-D (incl. gemeenschappelijke delen residentieel geheel) (Boek 1: 4.2.2.3/5.3.5.2).

*Opmerking: Oa garage, living, slaapkamer 2,...*

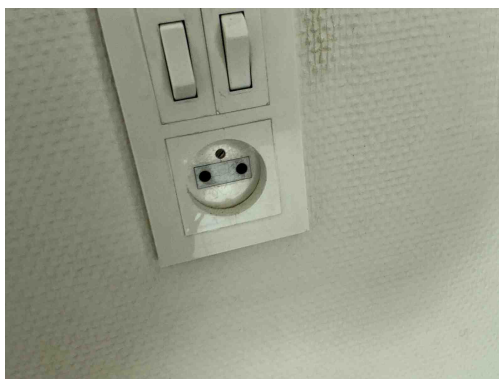
**T11** - De contactdozen waarvan de toegekende stroomsterkte maximaal 16A en de toegekende spanning maximaal 250V bedraagt en niet bedoeld zijn voor de voeding van een of meerdere verbruikstoestellen voor een specifiek doel en niet geplaatst zijn in of op schakel- en verdeelborden, beschikken niet of IPXX-D (incl. gemeenschappelijke delen residentieel geheel) (Boek 1: 4.2.2.3/5.3.5.2).

*Opmerking: Oa garage, living, slaapkamer 2,...*

**T12** - De contactdozen bezitten geen aangesloten aardingscontact (Boek 1: 4.2.2.3/5.3.5.2).

*Opmerking: Oa living, slaapkamer 2, slaapkamer 3,...*

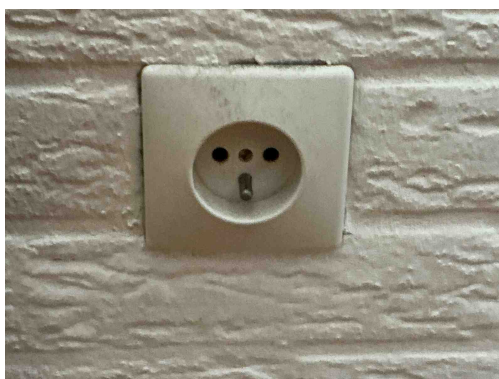
**T11** - De contactdozen waarvan de toegekende stroomsterkte maximaal 16A en de toegekende spanning maximaal 250V bedraagt en niet bedoeld zijn voor de voeding van een of meerdere verbruikstoestellen voor een specifiek doel en niet geplaatst zijn in of op schakel- en verdeelborden, beschikken niet of IPXX-D (incl. gemeenschappelijke delen residentieel geheel) (Boek 1: 4.2.2.3/5.3.5.2).

*Opmerking: Oa garage, living, slaapkamer 2,...*

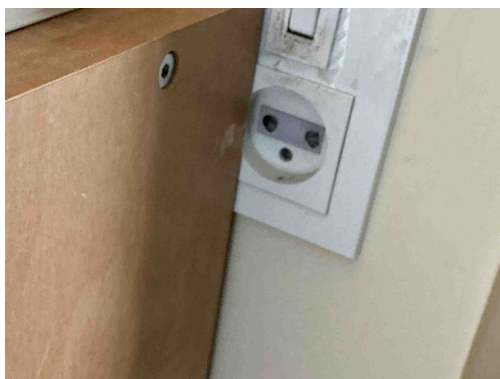
**T12** - De contactdozen bezitten geen aangesloten aardingscontact (Boek 1: 4.2.2.3/5.3.5.2).  
*Opmerking: Oa living, slaapkamer 2, slaapkamer 3,...*

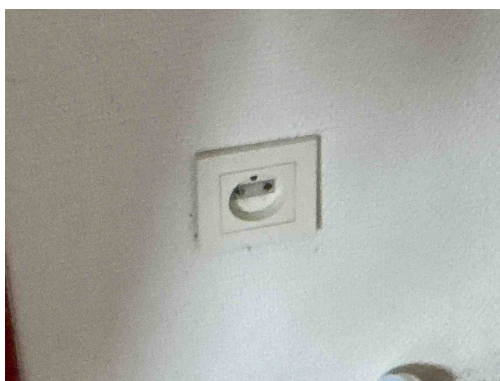
**T12** - De contactdozen bezitten geen aangesloten aardingscontact (Boek 1: 4.2.2.3/5.3.5.2).  
*Opmerking: Oa living, slaapkamer 2, slaapkamer 3,...*

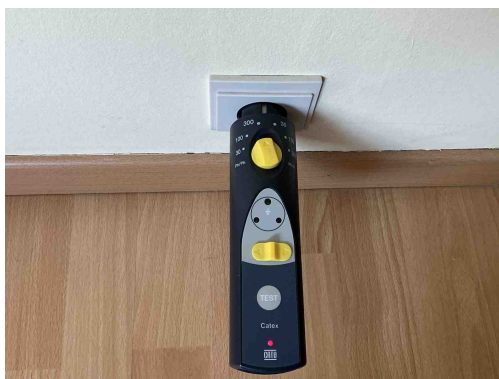
**A16** - Er is geen continuïteit van de beschermingsgeleider van de contactdoos (Boek 1: 5.4.3.4).  
*Opmerking: Oa slaapkamer 1, slaapkamer 4,....*

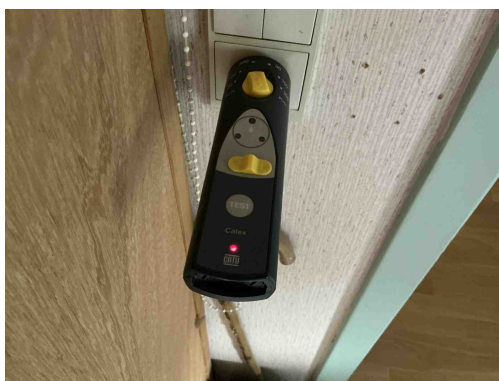
**A16** - Er is geen continuïteit van de beschermingsgeleider van de contactdoos (Boek 1: 5.4.3.4).  
*Opmerking: Oa slaapkamer 1, slaapkamer 4,....*

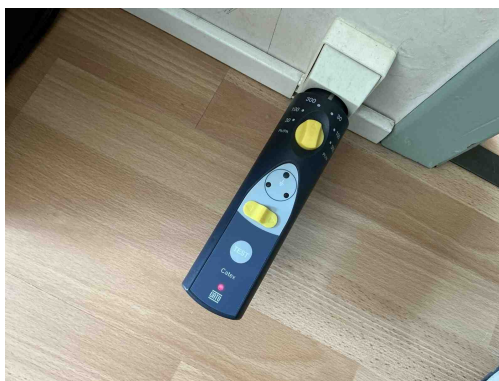
**A16** - Er is geen continuïteit van de beschermingsgeleider van de contactdoos (Boek 1: 5.4.3.4).  
*Opmerking: Oa slaapkamer 1, slaapkamer 4,....*

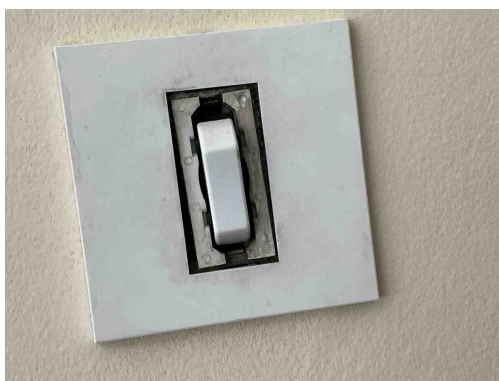
**T09** - Bepaalde contactdozen en/of schakelaars zijn beschadigd (Boek 1: 1.4.1.3).  
*Opmerking: Oa slaapkamer 5,*

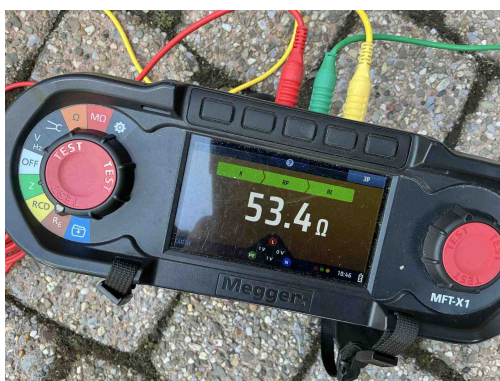
| Spreidingsweerstand van de aardverbinding: | <b>53,4 Ω</b> | Meetmethode: | <b>RE</b> |

**A05** - De waarde van de spreidingsweerstand van de aardverbinding is te hoog (Boek 1: 5.4.2).  
*Opmerking: Oa 53,4 Ohm*
