# Asbestinventarisatetest

Stationsstraat 173/4A, 9880 Aalter

Attestnummer : 20251029-000018.000

Uitgegeven op : 29.10.2025

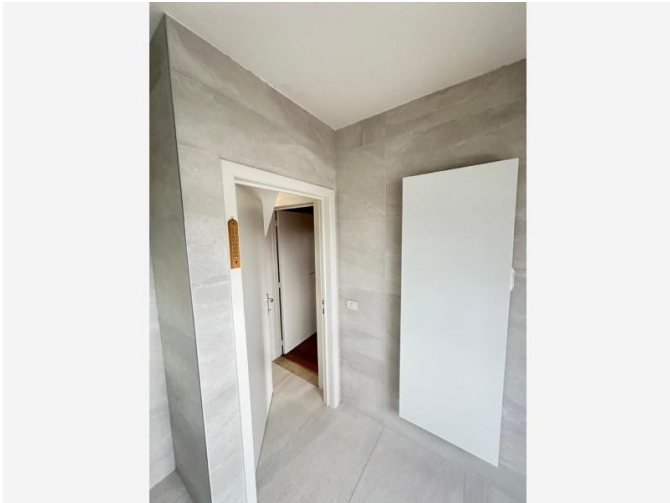
Vrije foto

De plinten ,vloer- en wandtegels en/of parket worden als niet-asbestverdacht beschouwd .Bepaalde tegellijmen daarentegen die gebruikt werden konden vroeger asbesthoudend zijn , zonder destructief onderzoek kon daar echter geen uitsluitel over gedaan worden . Bij renovatie of afbraakwerken kan via staalname met zekerheid aangetoond worden of deze lijmen al dan niet asbesthoudend zijn om zo de nodige maatregelen en voorschriften te kunnen volgen .

| Primaire drager | Vloer |

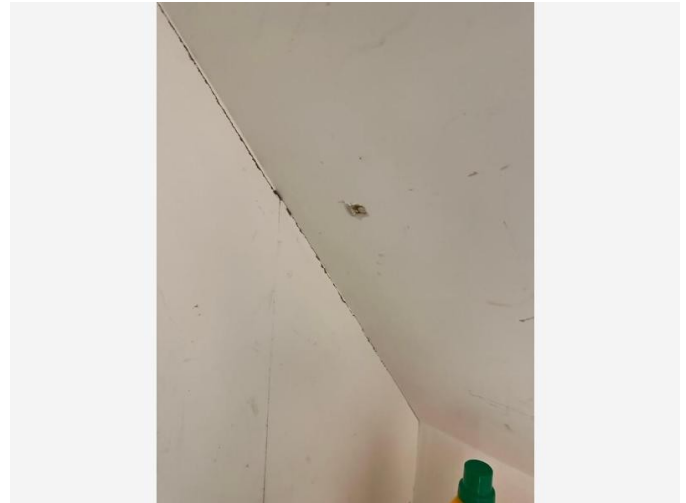
## Fiche 4: Pleister plafonds

Geen asbest

| # | Type | Referentie | Resultaat |
|---|---|---|---|
| 4.1 | Mengmonster | 2 | Geen asbest |

| Beschrijving | Pleister plafonds |
| Bindmiddel van materiaal | Gips - kalk |
| Hoeveelheid (oppervlakte - dikte - aantal) | • 100,00 m <sup>2</sup> - 1,00 cm - 1 stuk |
