**Verslag huishoudelijke elektrische installatie op laagspanning en zeer lage spanning****Algemeen:**

| Referentie: <b>011-20260807-02</b> | Datum controle: <b>07/08/2026</b> |

| Adres installatie: <b>Emmalei 35, 2930 - Brasschaat</b> | Nummer teller(s): <b>1SAG1100538657</b> |

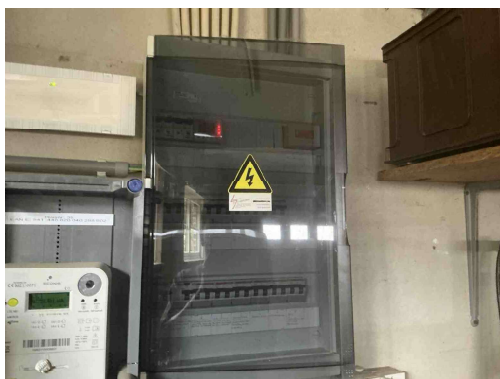
**B17** - De voedingsspanning is niet op elk bord vermeld (Boek 1: 3.1.3.3).  
*Opmerking: Oa bord 1*

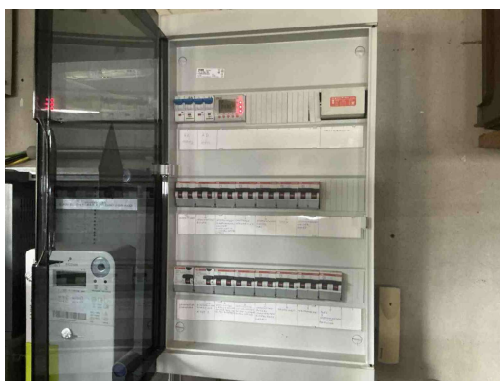
**B17** - De voedingsspanning is niet op elk bord vermeld (Boek 1: 3.1.3.3).  
*Opmerking: Oa bord 1*

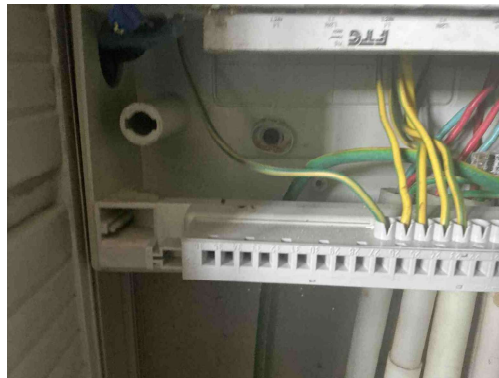
**T21** - Het elektrisch materieel is niet geplaatst volgens de voorschriften van de fabrikant/ regels van goed vakmanschap . (Boek 1: 1.4.1.3)

*Opmerking: Oa ophangvijzen bord 1*

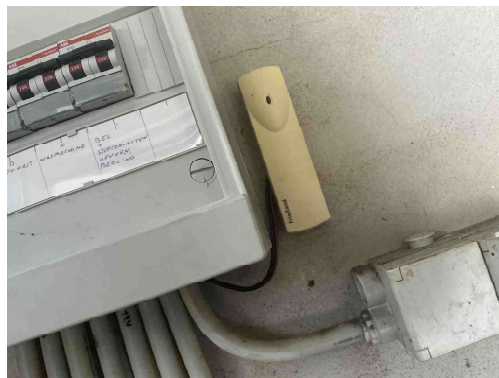
**C27** - Het gebruik van geleiders van het type VTLMB (côte-à-côte) is niet toegestaan (Boek 1: 1.4.2.1).

*Opmerking: Oa garage*

**C21** - Het gebruik van geleiders van het type VOB, zonder bijkomende afscherming is niet toegestaan (Boek 1: 5.2.9.6).

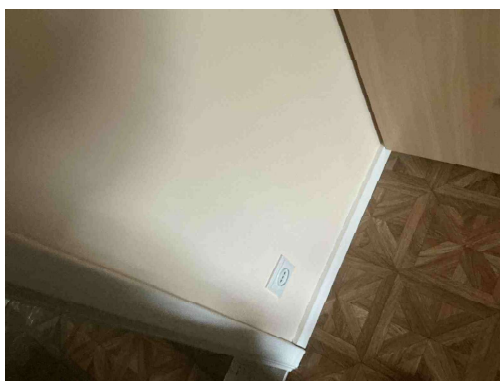
**A20** - Er bevindt zich een contactdoos zonder beschermingsgeleider in de elektrische installatie. Deze is niet geplaatst achter een differentieelstroombeschermingsinrichting met grote (max. 30mA) of zeer grote (max. 10mA) gevoeligheid.

*Opmerking: Oa woonkamer, inkom, slaapkamers, ...*

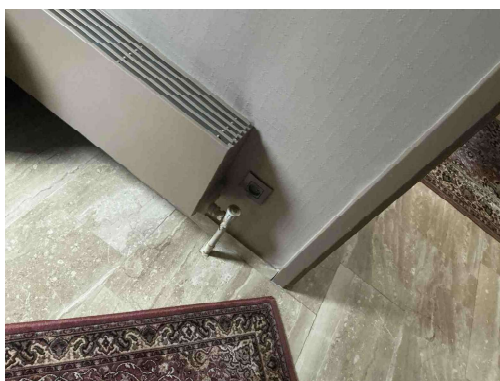
**A20** - Er bevindt zich een contactdoos zonder beschermingsgeleider in de elektrische installatie. Deze is niet geplaatst achter een differentieelstroombeschermingsinrichting met grote (max. 30mA) of zeer grote (max. 10mA) gevoeligheid.

*Opmerking: Oa woonkamer, inkom, slaapkamers, ...*

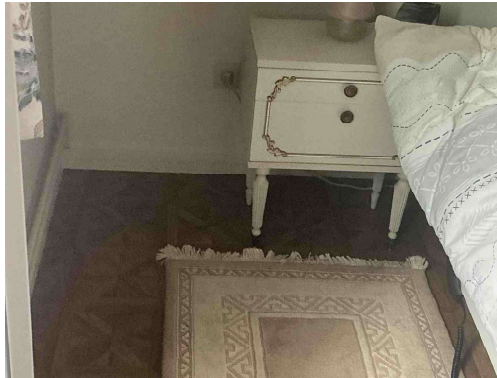
**A20** - Er bevindt zich een contactdoos zonder beschermingsgeleider in de elektrische installatie. Deze is niet geplaatst achter een differentieelstroombeschermingsinrichting met grote (max. 30mA) of zeer grote (max. 10mA) gevoeligheid.

*Opmerking: Oa woonkamer, inkom, slaapkamers, ...*

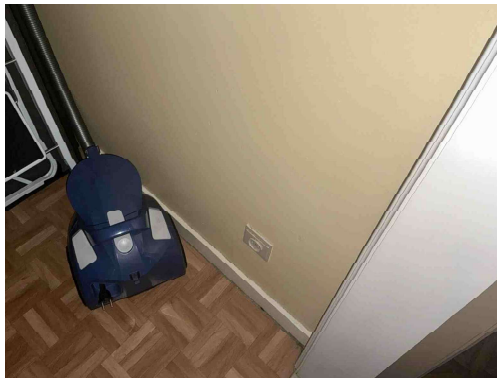
**A20** - Er bevindt zich een contactdoos zonder beschermingsgeleider in de elektrische installatie. Deze is niet geplaatst achter een differentieelstroombeschermingsinrichting met grote (max. 30mA) of zeer grote (max. 10mA) gevoeligheid.

*Opmerking: Oa woonkamer, inkom, slaapkamers, ...*

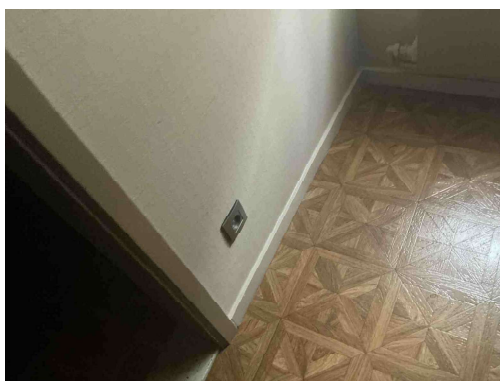
**A20** - Er bevindt zich een contactdoos zonder beschermingsgeleider in de elektrische installatie. Deze is niet geplaatst achter een differentieelstroombeschermingsinrichting met grote (max. 30mA) of zeer grote (max. 10mA) gevoeligheid.

*Opmerking: Oa woonkamer, inkom, slaapkamers, ...*

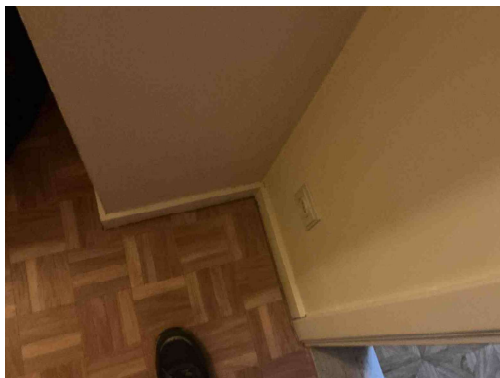
**A20** - Er bevindt zich een contactdoos zonder beschermingsgeleider in de elektrische installatie. Deze is niet geplaatst achter een differentieelstroombeschermingsinrichting met grote (max. 30mA) of zeer grote (max. 10mA) gevoeligheid.

*Opmerking: Oa woonkamer, inkom, slaapkamers, ...*

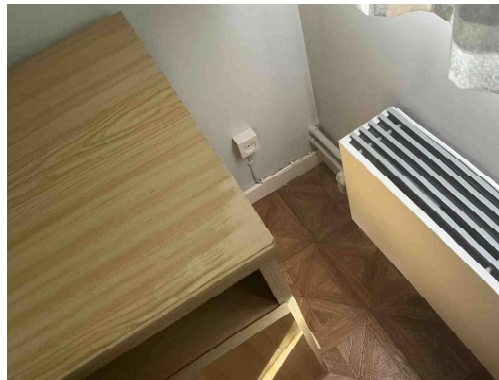
**A20** - Er bevindt zich een contactdoos zonder beschermingsgeleider in de elektrische installatie. Deze is niet geplaatst achter een differentieelstroombeschermingsinrichting met grote (max. 30mA) of zeer grote (max. 10mA) gevoeligheid.

*Opmerking: Oa woonkamer, inkom, slaapkamers, ...*

**C38** - Het gebruikte kabeltype (snoerkabel) voldoet niet aan de specificaties die van toepassing zijn op voedingsleidingen voor vaste installatie (Boek 1: 1.4.2.1, 5.2.6.2).

*Opmerking: Oa slaapkamer*

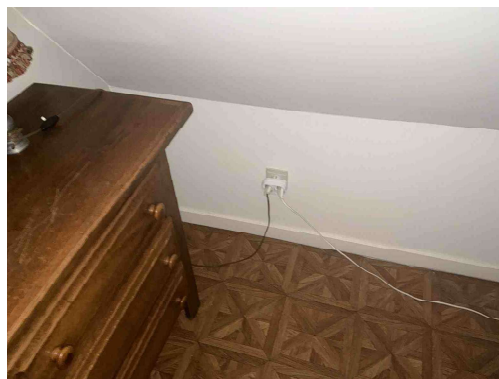
**A20** - Er bevindt zich een contactdoos zonder beschermingsgeleider in de elektrische installatie. Deze is niet geplaatst achter een differentieelstroombeschermingsinrichting met grote (max. 30mA) of zeer grote (max. 10mA) gevoeligheid.

*Opmerking: Oa woonkamer, inkom, slaapkamers, ...*

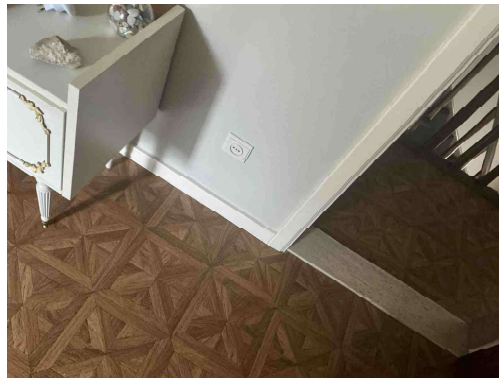
**A20** - Er bevindt zich een contactdoos zonder beschermingsgeleider in de elektrische installatie. Deze is niet geplaatst achter een differentieelstroombeschermingsinrichting met grote (max. 30mA) of zeer grote (max. 10mA) gevoeligheid.

*Opmerking: Oa woonkamer, inkom, slaapkamers, ...*

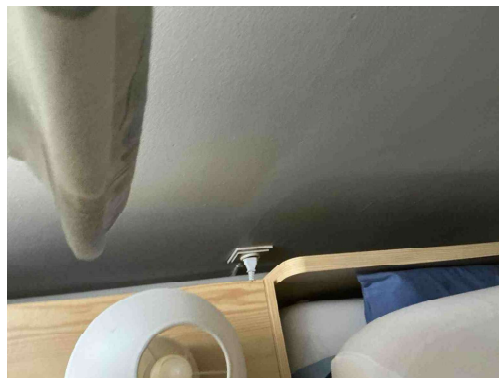
**A20** - Er bevindt zich een contactdoos zonder beschermingsgeleider in de elektrische installatie. Deze is niet geplaatst achter een differentieelstroombeschermingsinrichting met grote (max. 30mA) of zeer grote (max. 10mA) gevoeligheid.

*Opmerking: Oa woonkamer, inkom, slaapkamers, ...*

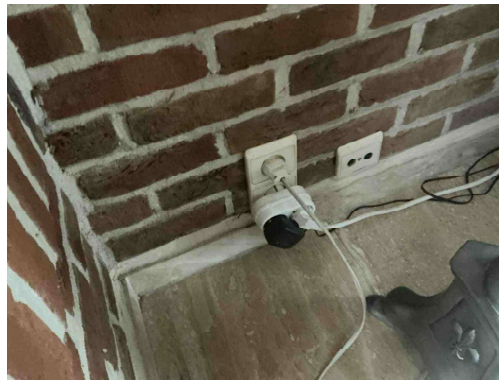
**A20** - Er bevindt zich een contactdoos zonder beschermingsgeleider in de elektrische installatie. Deze is niet geplaatst achter een differentieelstroombeschermingsinrichting met grote (max. 30mA) of zeer grote (max. 10mA) gevoeligheid.

*Opmerking: Oa woonkamer, inkom, slaapkamers, ...*

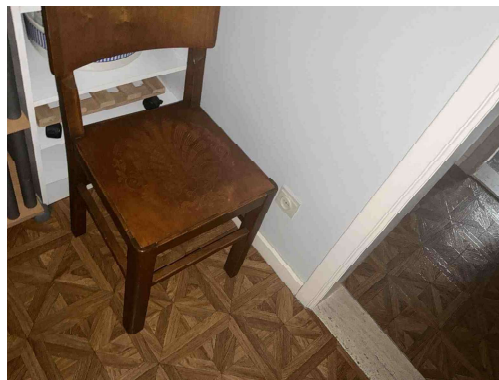
**A20** - Er bevindt zich een contactdoos zonder beschermingsgeleider in de elektrische installatie. Deze is niet geplaatst achter een differentieelstroombeschermingsinrichting met grote (max. 30mA) of zeer grote (max. 10mA) gevoeligheid.

*Opmerking: Oa woonkamer, inkom, slaapkamers, ...*

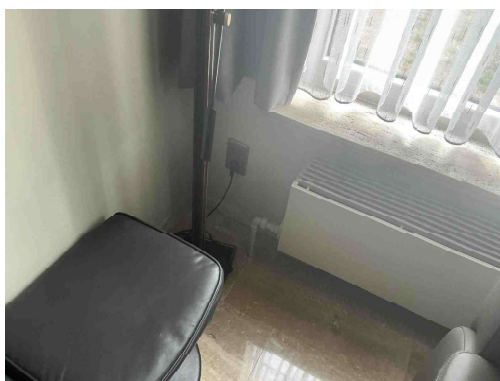
**A20** - Er bevindt zich een contactdoos zonder beschermingsgeleider in de elektrische installatie. Deze is niet geplaatst achter een differentieelstroombeschermingsinrichting met grote (max. 30mA) of zeer grote (max. 10mA) gevoeligheid.

*Opmerking: Oa woonkamer, inkom, slaapkamers, ...*

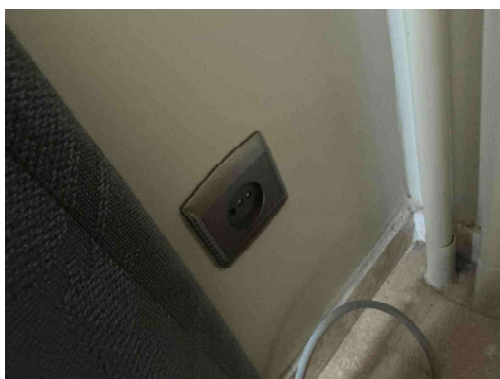
**A20** - Er bevindt zich een contactdoos zonder beschermingsgeleider in de elektrische installatie. Deze is niet geplaatst achter een differentieelstroombeschermingsinrichting met grote (max. 30mA) of zeer grote (max. 10mA) gevoeligheid.

*Opmerking: Oa woonkamer, inkom, slaapkamers, ...*

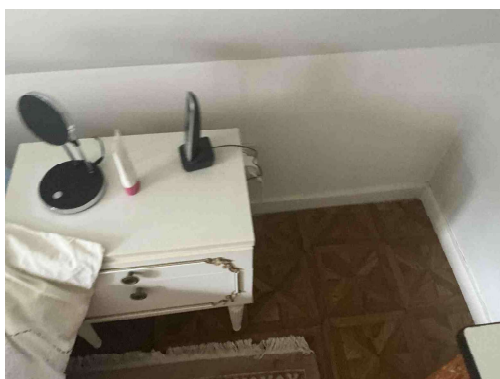
**A20** - Er bevindt zich een contactdoos zonder beschermingsgeleider in de elektrische installatie. Deze is niet geplaatst achter een differentieelstroombeschermingsinrichting met grote (max. 30mA) of zeer grote (max. 10mA) gevoeligheid.

*Opmerking: Oa woonkamer, inkom, slaapkamers, ...*
