## Keuringsverslag van een elektrische laagspanning- en zeer lage spanningsinstallatie

### NIET CONFORM

**Datum keuring:** 21/08/2026

Straatnaam Heike  
Huisnummer 17  
Busnummer -  
Postcode 3150  
Gemeente HAACHT  
Land België

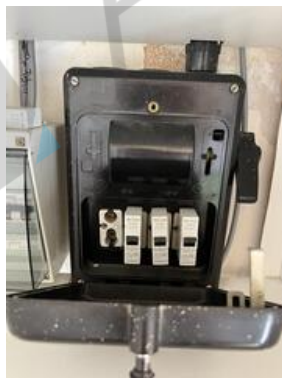
Afbeelding schakel- en verdeelbord:

- I5.10 De genaakbare, naakte onder spanning staande delen zijn onvoldoende afgeschermd. (Boek 1 Afdeling 5.1.4. en 4.2.2.3.)
- I5.11 Niet gebruikte invoeringen van het verdeelbord zijn niet correct of onvoldoende afgedicht. (Boek 1 Afdeling 5.1.4. en 4.2.2.3.)

- I5.12 De doorsneden van de interne verbindingen en/of van de verdeelrails in het bord zijn onvoldoende. (Boek 1 Onderafdeling 4.4.1.1. en 4.4.1.5.)
- I6.02 Een algemene differentieelstroombeschermingsinrichting met een nominale stroom (In) van minstens 40A en een gevoeligheid van maximum 300mA is niet geplaatst. (Boek 1 Onderafdeling 4.2.4.3. en 5.3.5.3.a.)

- I7.01 De smeltzekeringhouders of houders van kleine vermogensschakelaars met pennen met een sectie kleiner dan 10mm² zijn niet voorzien van kalibreerelementen. (Boek 1 Onderafdeling 5.3.5.5.A.)

- I6.04 Een differentieelstroombeschermingsinrichting met een gevoeligheid van 30mA is te plaatsen voor installaties van badkamer, wasmachine, vaatwas, droogkast en/of gelijkaardige toestellen. Deze dient ondergeschikt te zijn aan de hoofddifferentieelstroombeschermingsinrichting (Boek 1 Onderafdeling 7.1.4.3. en 4.2.4.3.)

- N18 De isolatieweerstand kon niet gemeten worden. Deze dient groter te zijn dan 0,5Mohm.
- N22 De elektrische installatie is grondig na te zien en conform te maken volgens de voorschriften van het AREI boek 1.
