# Asbestinventarisatetest

Warandestraat 1A, 2380 Ravels

Attestnummer : **20260730-000031.000**

## Zone 1: Hoofdgebouw

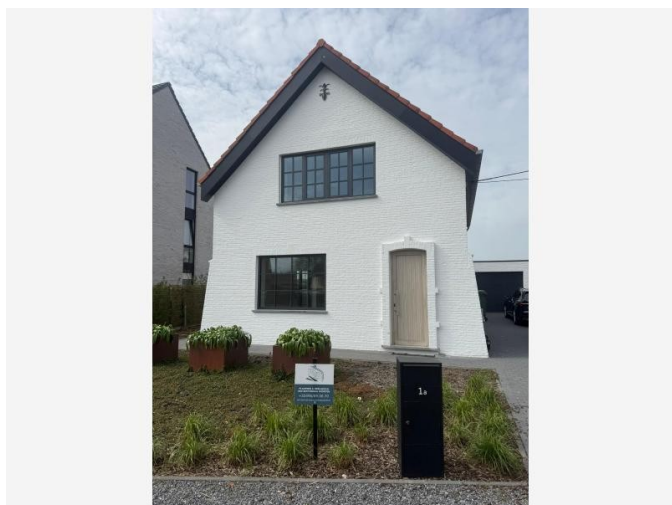
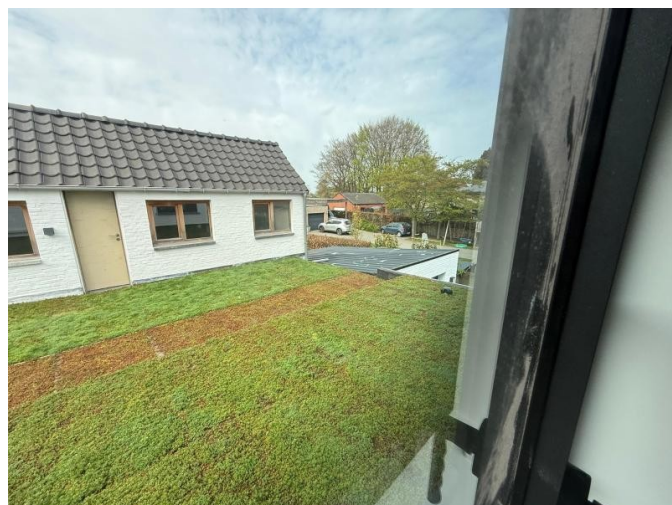
### Fiche 2: Dakbedekking bestaande uit pannen (niet verdacht)

| Beschrijving | Notitie | Terug te vinden op plannen |
|---|---|---|
| Fiche 2: Dakbedekking bestaande uit pannen (niet verdacht) | De dakbedekking is niet-asbestverdacht. | - |

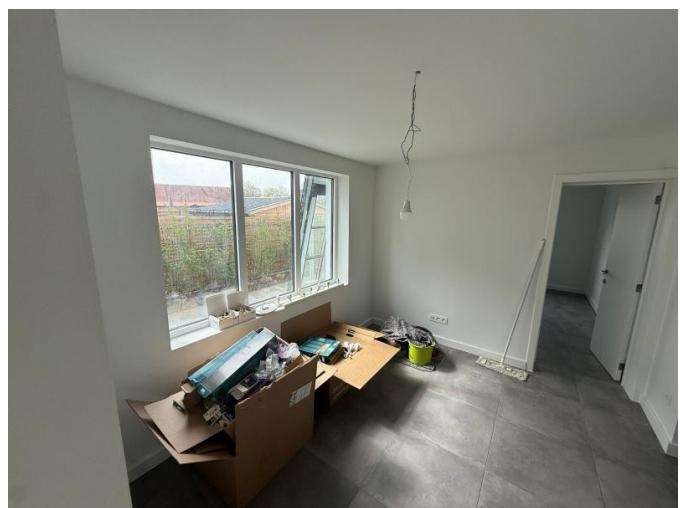
## Fiche 3: Pleisterwerk (niet aanwezig)

| Beschrijving | Notitie | Terug te vinden op plannen |
|---|---|---|
| Fiche 3: Pleisterwerk (niet aanwezig) | Er is geen pleisterwerk waarneembaar op de inspectielocatie. volledige renovatie is gebeurd met gyproc platen zowel wand als plafond | - |
