**Verslag huishoudelijke elektrische installatie op laagspanning en zeer lage spanning****Algemeen:**

| Referentie: <b>009-20260901-01</b> | Datum controle: <b>01/09/2026</b> |

| Adres installatie: <b>Begoniastraat 34, 1730 - Asse</b> | Nummer teller(s): <b>1sag1105120268</b> |

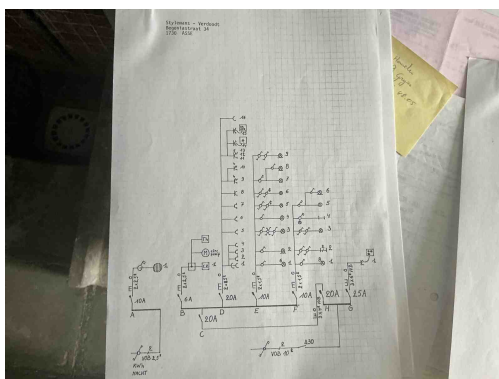
| Aarding | |
|---|---|
| <b>S04</b> | De spanning en/of de aard van de stroom is niet vermeld op het ééndraadsschema (Boek 1: 3.1.2.1). |
| <b>S32</b> | Niet alle verplichte gegevens staan op het ééndraadsschema (Boek 1: 3.1.2.2).<br><i>Opmerking: Kabeltype, type diff</i> |

**S04** - De spanning en/of de aard van de stroom is niet vermeld op het ééndraadsschema (Boek 1: 3.1.2.1).

**S32** - Niet alle verplichte gegevens staan op het ééndraadsschema (Boek 1: 3.1.2.2).

*Opmerking: Kabeltype, type diff*

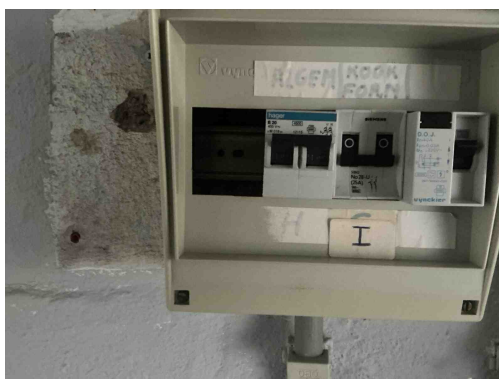
| Aarding | |
|---|---|
| <b>D05</b> | Er is geen ondergeschikte differentieelstroominrichting van maximum 30 mA geplaatst voor de beveiliging van de ruimte(n) die een badkuip en/of douche bevatten (Boek 1: 4.2.4.3). |
| <b>D26</b> | Er is geen ondergeschikte differentieelstroominrichting van maximum 30 mA geplaatst voor de beveiliging van wasmachine/afwasmachine/droogkast (Boek 1: 4.2.4.3.b). |

**D05** - Er is geen ondergeschikte differentieelstroominrichting van maximum 30 mA geplaatst voor de beveiliging van de ruimte(n) die een badkuip en/of douche bevatten (Boek 1: 4.2.4.3).

**D26** - Er is geen ondergeschikte differentieelstroominrichting van maximum 30 mA geplaatst voor de beveiliging van wasmachine/afwasmachine/droogkast (Boek 1: 4.2.4.3.b).

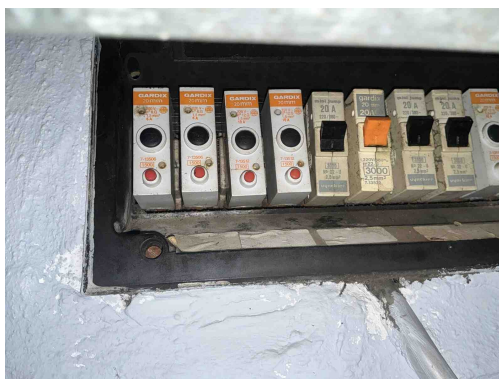
| Aarding | |
|---|---|
| <b>B26</b> | Het elektrisch bord kon niet gedemonteerd worden (Boek 1: 5.3.5.1).<br><i>Opmerking: Pen automaten zaten geklemd</i> |
| Kortsluitvermogen dient minimaal 3000 te bedragen in een huishoudelijke installatie | |

| <b>INFO</b> | Bord kon niet worden gedemonteerd wegens klem zitten pen automaten |

Kortsluitvermogen dient minimaal 3000 te bedragen in een huishoudelijke installatie

**B26** - Het elektrisch bord kon niet gedemonteerd worden (Boek 1: 5.3.5.1).

*Opmerking: Pen automaten zaten geklemd*

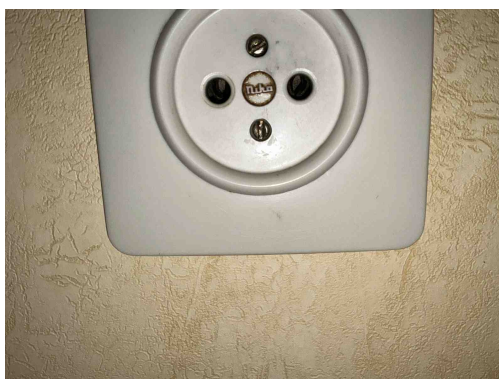
| Aarding | |
|---|---|
| <b>T11</b> | De contactdozen waarvan de toegekende stroomsterkte maximaal 16A en de toegekende spanning maximaal 250V bedraagt en niet bedoeld zijn voor de voeding van een of meerdere verbruikstoestellen voor een specifiek doel en niet geplaatst zijn in of op schakel- en verdeelborden, beschikken niet of IPXX-D (incl. gemeenschappelijke delen residentieel geheel) (Boek 1: 4.2.2.3/5.3.5.2). |

**T11** - De contactdozen waarvan de toegekende stroomsterkte maximaal 16A en de toegekende spanning maximaal 250V bedraagt en niet bedoeld zijn voor de voeding van een of meerdere verbruikstoestellen voor een specifiek doel en niet geplaatst zijn in of op schakel- en verdeelborden, beschikken niet of IPXX-D (incl. gemeenschappelijke delen residentieel geheel) (Boek 1: 4.2.2.3/5.3.5.2).

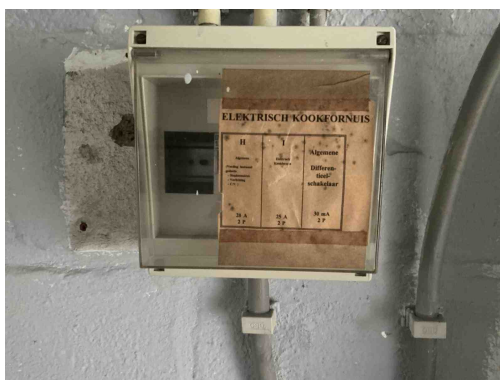
| Aarding | |
|---|---|
| <b>B17</b> | De voedingsspanning is niet op elk bord vermeld (Boek 1: 3.1.3.3). |

**B17** - De voedingsspanning is niet op elk bord vermeld (Boek 1: 3.1.3.3).

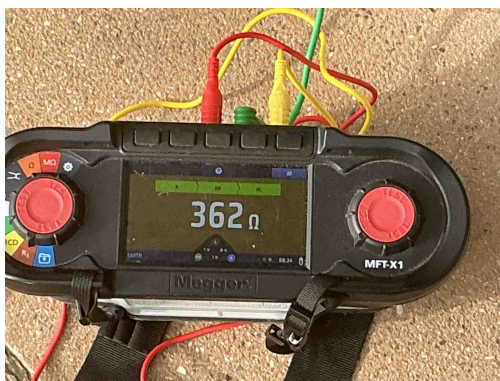
| Spreidingsweerstand van de aardverbinding: | <b>362 Ω</b> | Meetmethode: | <b>RE</b> |

| Aarding | |
|---|---|
| <b>A05</b> | De waarde van de spreidingsweerstand van de aardverbinding is te hoog (Boek 1: 5.4.2). |

**A05** - De waarde van de spreidingsweerstand van de aardverbinding is te hoog (Boek 1: 5.4.2).

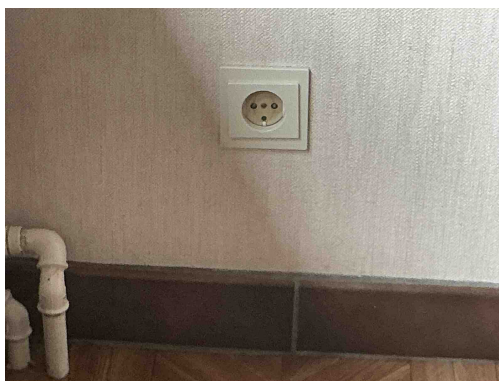
| Aarding | |
|---|---|
| <b>A20</b> | Er bevindt zich een contactdoos zonder beschermingsgeleider in de elektrische installatie. Deze is niet geplaatst achter een differentieelstroombeschermingsinrichting met grote (max. 30mA) of zeer grote (max. 10mA) gevoeligheid. |

**A20** - Er bevindt zich een contactdoos zonder beschermingsgeleider in de elektrische installatie. Deze is niet geplaatst achter een differentieelstroombeschermingsinrichting met grote (max. 30mA) of zeer grote (max. 10mA) gevoeligheid.

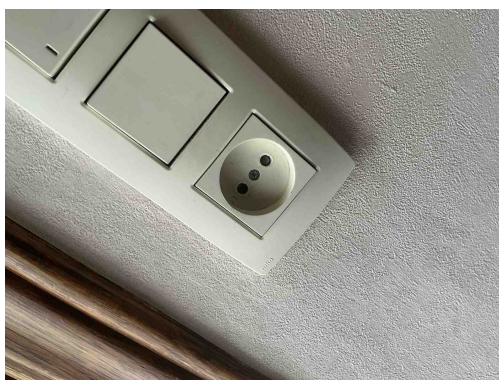
**A20** - Er bevindt zich een contactdoos zonder beschermingsgeleider in de elektrische installatie. Deze is niet geplaatst achter een differentieelstroombeschermingsinrichting met grote (max. 30mA) of zeer grote (max. 10mA) gevoeligheid.

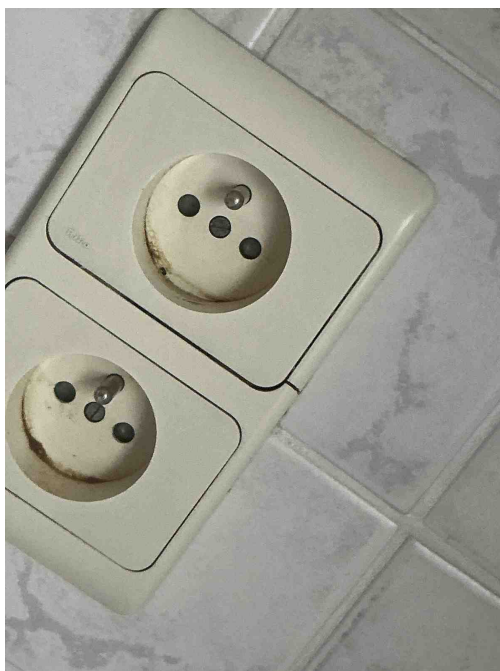
| Aarding | |
|---|---|
| <b>T23</b> | Het elektrisch materiaal is beschadigd. (Boek 1: 1.4.1.3). |

**T23** - Het elektrisch materiaal is beschadigd. (Boek 1: 1.4.1.3).

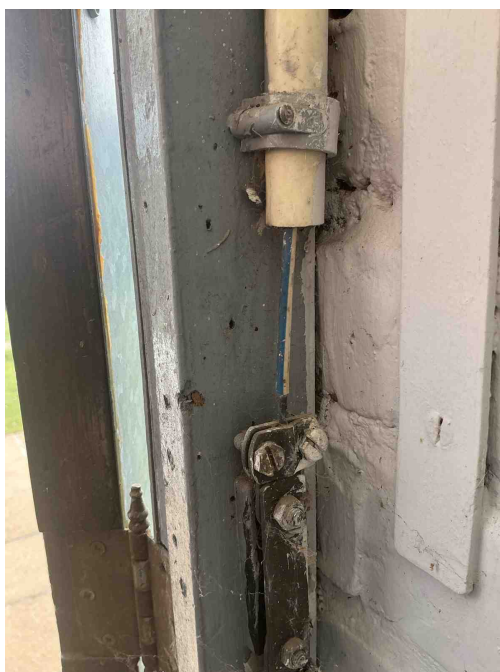
| Aarding | |
|---|---|
| <b>A09</b> | De isolatie van de aardgeleider en/of beschermingsgeleider is niet gekenmerkt door de geel / groene kleurencombinatie (Boek 1: 5.4.3.3). |

**A09** - De isolatie van de aardgeleider en/of beschermingsgeleider is niet gekenmerkt door de geel / groene kleurencombinatie (Boek 1: 5.4.3.3).
