# Asbestinventarisatetest

Bisschoppenhoflaan 246/101, 2100 Antwerpen

# Voorbeeldattest

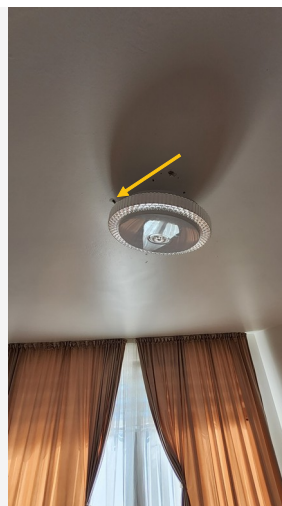
Overzichtsfoto

Geen asbest

| # | Type | Referentie | Resultaat |
|---|---|---|---|
| 1.1 | Mengmonster | 26/8/26-A2 | Geen asbest |

| Beschrijving | Pleisterwerk plafond |
| Bindmiddel van materiaal | Gips - kalk |
| Gebondenheid op basis van bindmiddel | Niet-hechtgebonden |
| Hoeveelheid (oppervlakte - dikte - aantal) | • 75,00 m <sup>2</sup> - 3,00 cm - 1 stuk |
| Opmerking | Staalname: Hal en slaapkamer. geen pleisterwerk op het plafond in de badkamer of keuken, ook niet bij cv installatie welke in de badkamer hangt. |

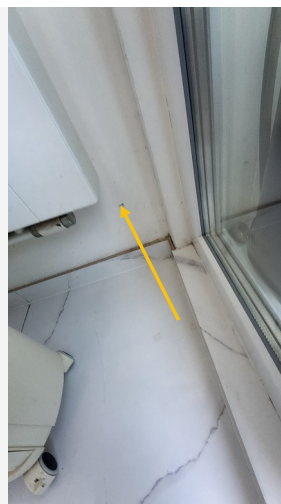
Overzichtsfoto

Geen asbest

| # | Type | Referentie | Resultaat |
|---|---|---|---|
| 2.1 | Mengmonster | 26/8/26-A1 | Geen asbest |

| Beschrijving | Pleisterwerk muren |
| Bindmiddel van materiaal | Gips - kalk |
| Gebondenheid op basis van bindmiddel | Niet-hechtgebonden |
| Hoeveelheid (oppervlakte - dikte - aantal) | • 180,00 m <sup>2</sup> - 3,00 cm - 1 stuk |
| Opmerking | Staalname: Hal en slaapkamer en keuken, geen pleisterwerk bij cv installatie in de badkamer |

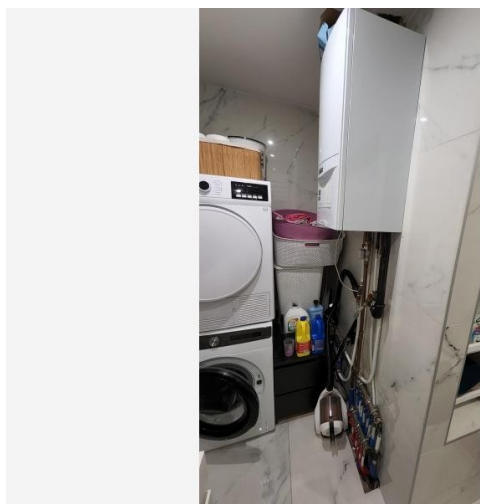
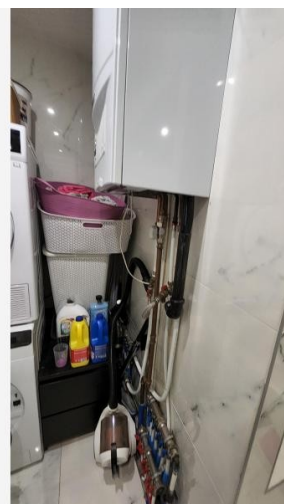
### Fiche 9: Geen leidingisolatie aanwezig

| Beschrijving | Notitie | Terug te vinden op plannen |
|---|---|---|
| Fiche 9: Geen leidingisolatie aanwezig | Geen leidingisolatie aanwezig. | - |
