**Verslag huishoudelijke elektrische installatie op laagspanning en zeer lage spanning****Algemeen:**

| Referentie: <b>006-20260814-04</b> | Datum controle: <b>14/08/2026</b> |

| Adres installatie: <b>Molenzicht 29, 2380 - Ravels</b> | Nummer teller(s): <b>1lgz0477228254</b> |

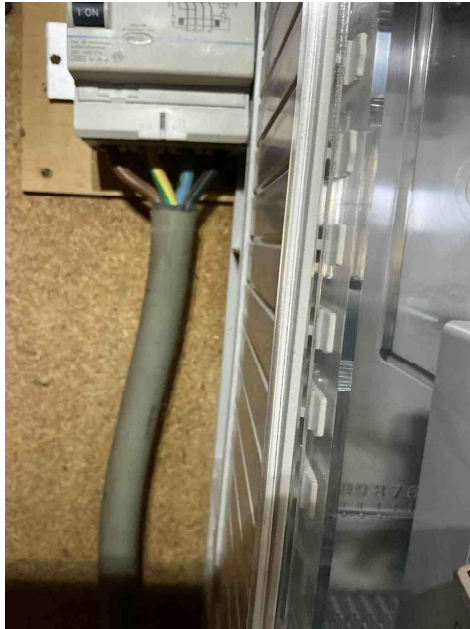
**B34** - Het kabeltype van de meterbord verbinding aan de oorsprong van de installatie beantwoordt niet aan de minimale vereisten vastgelegd door de distributienet beheerder. (Boek1: 1.5 + SYNERGRID C1/107)

*Opmerking: 4G16*

**C18** - Het gebruik van een geïsoleerde geleider met de geel/groene kleurencombinatie als actieve geleider is niet toegestaan (Boek 1: 5.1.6.2).

*Opmerking: O.a. meter-bord*

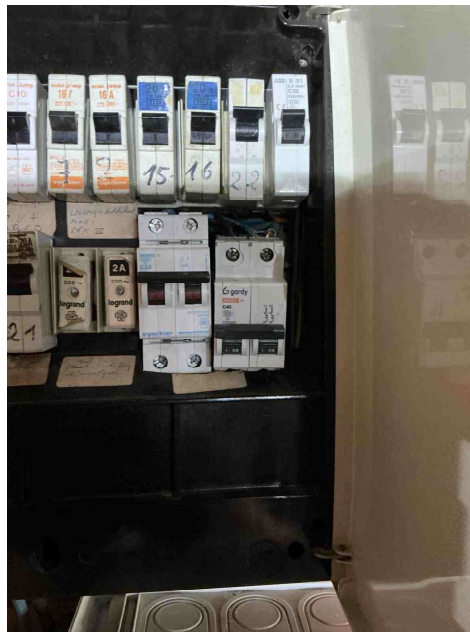
**B04** - De aanduiding van de kringen, klemmen en/of schakelapparatuur ontbreekt, is onjuist of is onvolledig (Boek 1: 3.1.3.1/5.1.6.1).  
*Opmerking: O.a. bord1*

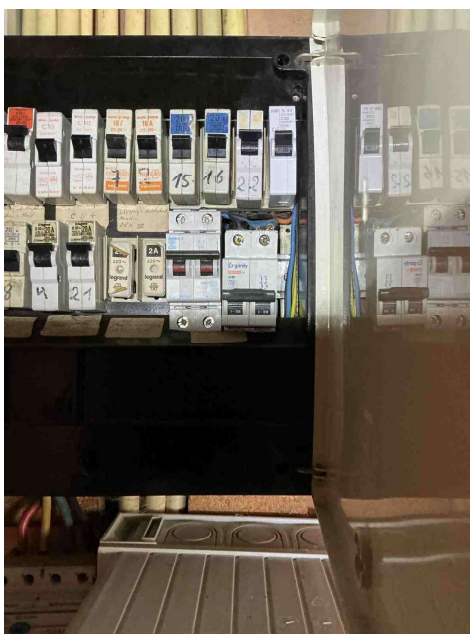
**B06** - Het elektrisch verdeelbord heeft niet de minimale beschermingsgraad IPXX-B in een gewone ruimte (Boek 1: 4.2.2.3).  
*Opmerking: O.a. bord1*

**T23** - Het elektrisch materiaal is beschadigd. (Boek 1: 1.4.1.3).  
*Opmerking: O.a. bord1*

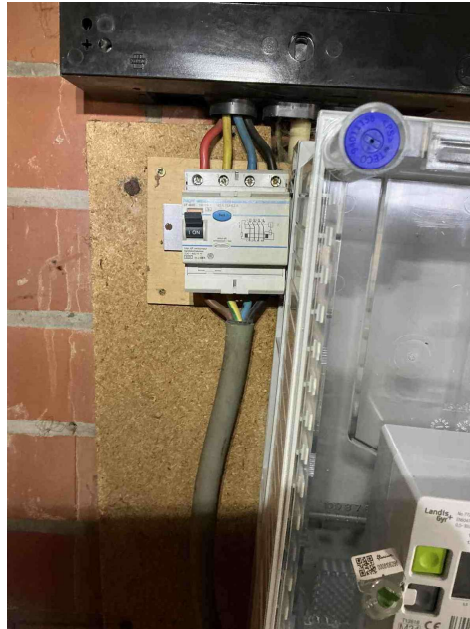
**D25** - De verbindinginstallaties en/of de beveiligingstoestellen (veiligheden, vermogensschakelaars, differentieelstroombeveiligingsinrichtingen...) moeten op steunpanelen gegroepeerd en gemonteerd zijn in één of meer schakel- en verdeelborden. (Boek 1: 5.3.5.1)

*Opmerking: O.a. Hoofddiff*

**T02** - Gevaar voor rechtstreekse aanraking: genaakbare delen onder spanning (Boek 1: 4.2.2).

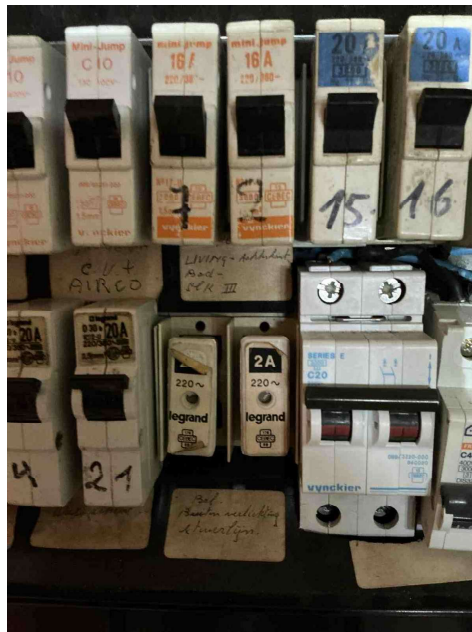
**D08** - De nodige markeringen op de beveiligingstoestellen ontbreken of zijn onleesbaar (Boek 1: 5.3.5.5).

Opmerking: O.a. smeltveiligheden zonder kortsluitvermogen, penautomaat zonder informatie

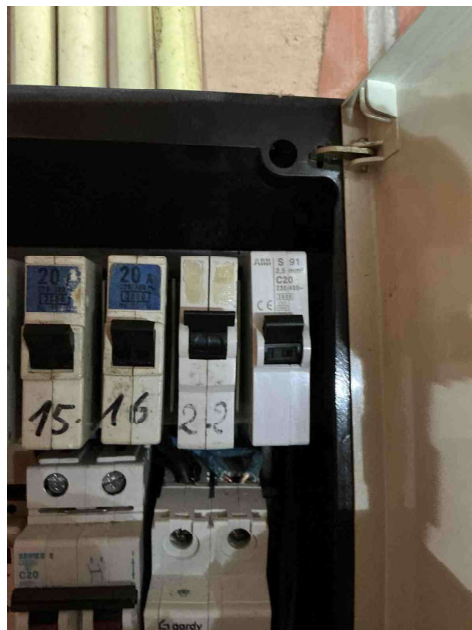
**D08** - De nodige markeringen op de beveiligingstoestellen ontbreken of zijn onleesbaar (Boek 1: 5.3.5.5).

Opmerking: O.a. smeltveiligheden zonder kortsluitvermogen, penautomaat zonder informatie

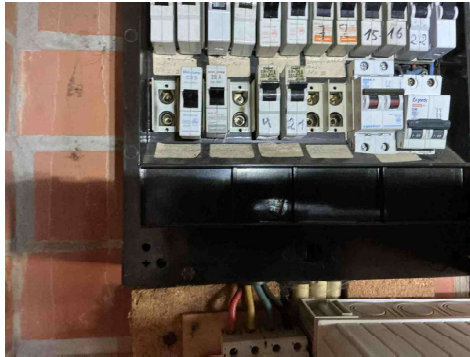
**B30** - De houder van de beveiliging in een huishoudelijke ruimte is niet voorzien van aangepaste kalibreerelementen (Boek1: 5.3.5.5).

*Opmerking: O.a. bord1*

**B14** - Abnormale opwarming van de beveiligingen, schakelapparatuur, aansluitklemmen (Boek 1: 4.4.1.1).

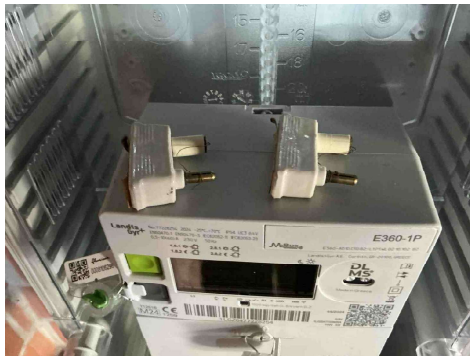
**C03** - Geshunteerde beveiligingen zijn verboden (Boek 1: 9.5).

*Opmerking: O.a. bord1 smeltveiligheden van 2A*

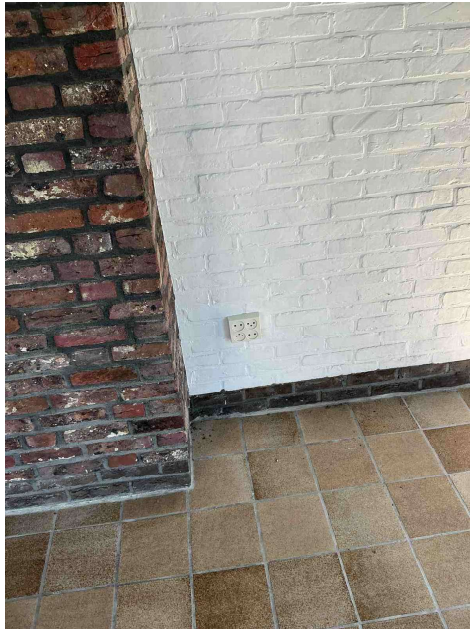
**T11** - De contactdozen waarvan de toegekende stroomsterkte maximaal 16A en de toegekende spanning maximaal 250V bedraagt en niet bedoeld zijn voor de voeding van een of meerdere verbruikstoestellen voor een specifiek doel en niet geplaatst zijn in of op schakel- en verdeelborden, beschikken niet of IPXX-D (incl. gemeenschappelijke delen residentieel geheel) (Boek 1: 4.2.2.3/5.3.5.2).

*Opmerking: O.a. garage , keuken, veranda2, badkamermeubel*

**T21** - Het elektrisch materieel is niet geplaatst volgens de voorschriften van de fabrikant/ regels van goed vakmanschap . (Boek 1: 1.4.1.3)

*Opmerking: O.a. verdeelstekker vast opgesteld in veranda 2*

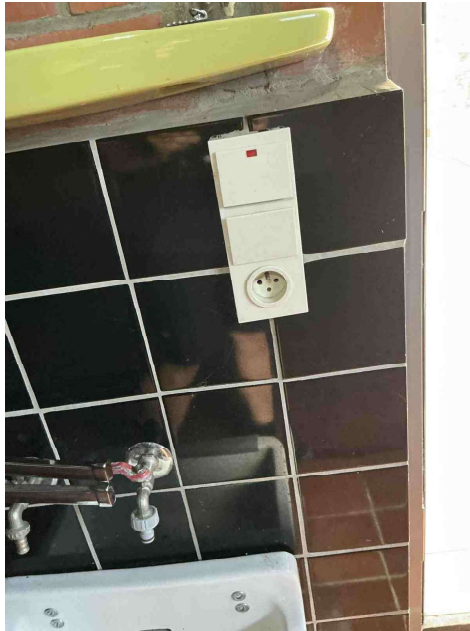
**T11** - De contactdozen waarvan de toegekende stroomsterkte maximaal 16A en de toegekende spanning maximaal 250V bedraagt en niet bedoeld zijn voor de voeding van een of meerdere verbruikstoestellen voor een specifiek doel en niet geplaatst zijn in of op schakel- en verdeelborden, beschikken niet of IPXX-D (incl. gemeenschappelijke delen residentieel geheel) (Boek 1: 4.2.2.3/5.3.5.2).

*Opmerking: O.a. garage , keuken, veranda2, badkamermeubel*

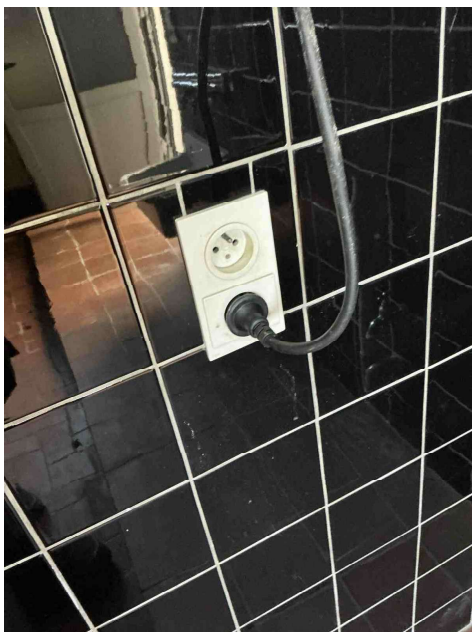
**T11** - De contactdozen waarvan de toegekende stroomsterkte maximaal 16A en de toegekende spanning maximaal 250V bedraagt en niet bedoeld zijn voor de voeding van een of meerdere verbruikstoestellen voor een specifiek doel en niet geplaatst zijn in of op schakel- en verdeelborden, beschikken niet of IPXX-D (incl. gemeenschappelijke delen residentieel geheel) (Boek 1: 4.2.2.3/5.3.5.2).

*Opmerking: O.a. garage , keuken, veranda2, badkamermeubel*

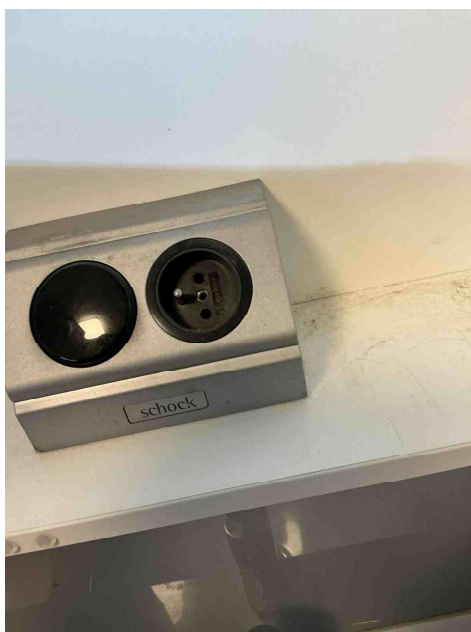
**T11** - De contactdozen waarvan de toegekende stroomsterkte maximaal 16A en de toegekende spanning maximaal 250V bedraagt en niet bedoeld zijn voor de voeding van een of meerdere verbruikstoestellen voor een specifiek doel en niet geplaatst zijn in of op schakel- en verdeelborden, beschikken niet of IPXX-D (incl. gemeenschappelijke delen residentieel geheel) (Boek 1: 4.2.2.3/5.3.5.2).

*Opmerking: O.a. garage , keuken, veranda2, badkamermeubel*

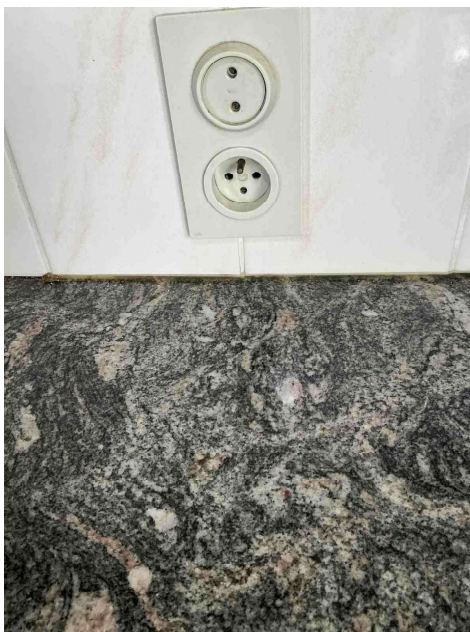
**T11** - De contactdozen waarvan de toegekende stroomsterkte maximaal 16A en de toegekende spanning maximaal 250V bedraagt en niet bedoeld zijn voor de voeding van een of meerdere verbruikstoestellen voor een specifiek doel en niet geplaatst zijn in of op schakel- en verdeelborden, beschikken niet of IPXX-D (incl. gemeenschappelijke delen residentieel geheel) (Boek 1: 4.2.2.3/5.3.5.2).

*Opmerking: O.a. garage, keuken, veranda2, badkamermeubel*

**A20** - Er bevindt zich een contactdoos zonder beschermingsgeleider in de elektrische installatie. Deze is niet geplaatst achter een differentieelstroombeschermingsinrichting met grote (max. 30mA) of zeer grote (max. 10mA) gevoeligheid.

*Opmerking: O.a. keuken, woonkamer*

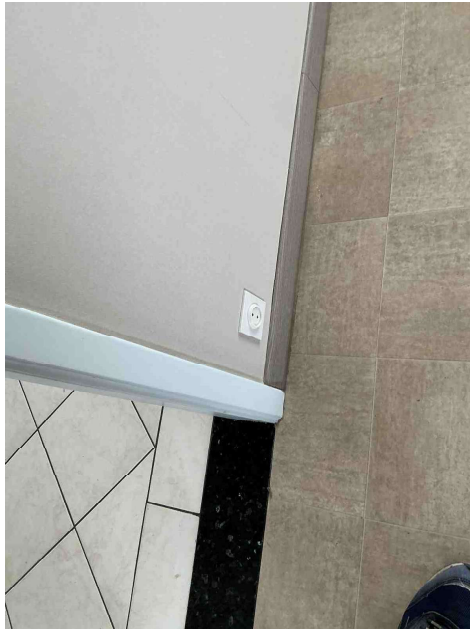
**A20** - Er bevindt zich een contactdoos zonder beschermingsgeleider in de elektrische installatie. Deze is niet geplaatst achter een differentieelstroombeschermingsinrichting met grote (max. 30mA) of zeer grote (max. 10mA) gevoeligheid.

*Opmerking: O.a. keuken, woonkamer*

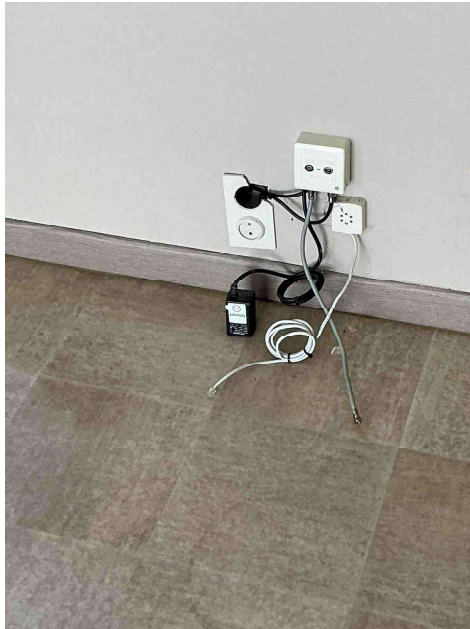
**T09** - Bepaalde contactdozen en/of schakelaars zijn beschadigd (Boek 1: 1.4.1.3).  
*Opmerking: O.a. woonkamer*

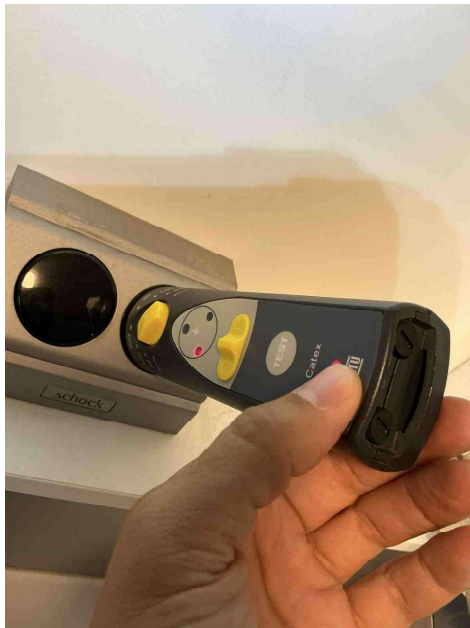
**A16** - Er is geen continuïteit van de beschermingsgeleider van de contactdoos (Boek 1: 5.4.3.4).  
*Opmerking: O.a. badkamermeubel*
