**Verslag huishoudelijke elektrische installatie op laagspanning en zeer lage spanning****Algemeen:**

| Referentie: <b>012-20260904-04</b> | Datum controle: <b>04/09/2026</b> |

| Adres installatie: <b>Olmsebaan 204, 2450 - Meerhout</b> | Nummer teller(s): <b>1LGZ0514892335</b> |

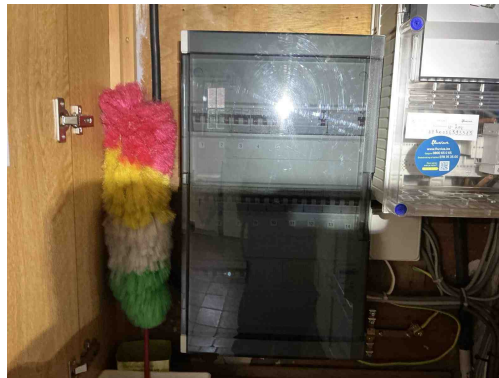
**B17** - De voedingsspanning is niet op elk bord vermeld (Boek 1: 3.1.3.3).  
*Opmerking: Oa bord 1,2*

| Aarding | |
|---|---|
| <b>B17</b> | De voedingsspanning is niet op elk bord vermeld (Boek 1: 3.1.3.3).<br><i>Opmerking: Oa bord 1,2</i> |

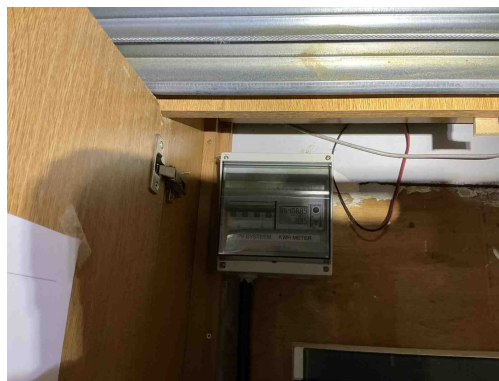
**B17** - De voedingsspanning is niet op elk bord vermeld (Boek 1: 3.1.3.3).  
*Opmerking: Oa bord 1,2*

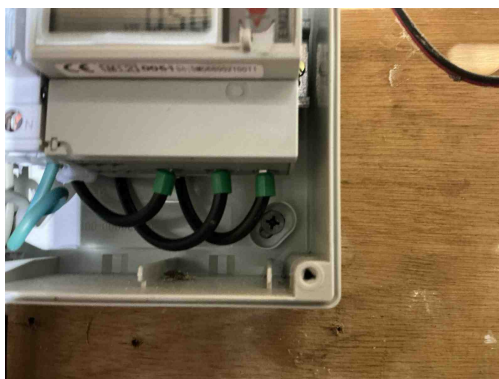
**T21** - Het elektrisch materieel is niet geplaatst volgens de voorschriften van de fabrikant/ regels van goed vakmanschap . (Boek 1: 1.4.1.3)

*Opmerking: Oa vijzen niet afgedekt bord2*

| Aarding | |
|---|---|
| <b>T21</b> | Het elektrisch materieel is niet geplaatst volgens de voorschriften van de fabrikant/ regels van goed vakmanschap . (Boek 1: 1.4.1.3)<br><i>Opmerking: Oa vijzen niet afgedekt bord2</i> |

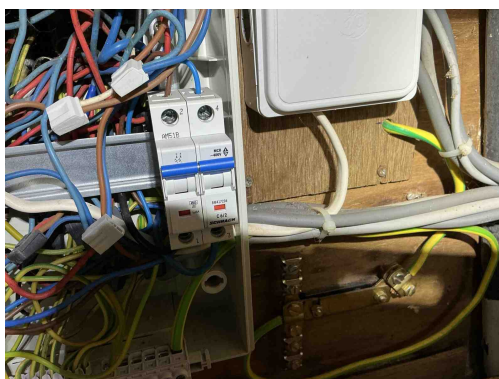
**C27** - Het gebruik van geleiders van het type VTLMb (côte-à-côte) is niet toegestaan (Boek 1: 1.4.2.1).

*Opmerking: Oa bord 1*

| Aarding | |
|---|---|
| <b>C27</b> | Het gebruik van geleiders van het type VTLMb (côte-à-côte) is niet toegestaan (Boek 1: 1.4.2.1).<br><i>Opmerking: Oa bord 1</i> |

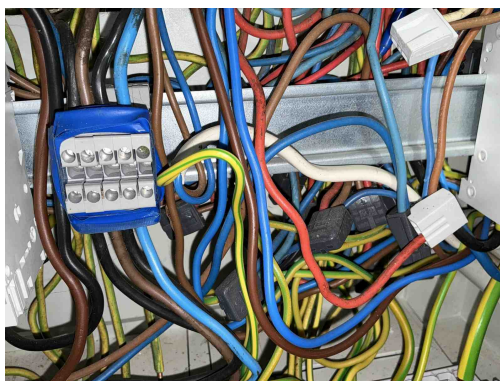
**C27** - Het gebruik van geleiders van het type VTLmB (côte-à-côte) is niet toegestaan (Boek 1: 1.4.2.1).  
*Opmerking: Oa bord 1*

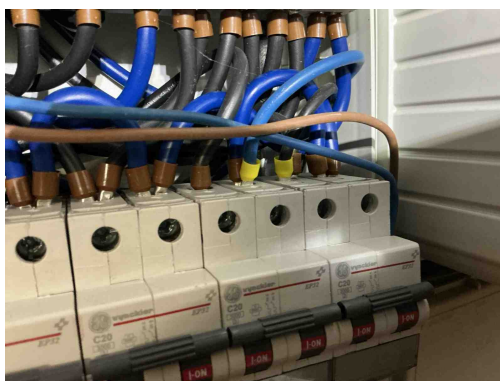
**C07** - Stroombanen uitgevoerd door middel van parallel verbonden leidingen hebben niet dezelfde kenmerken zoals type, sectie, lengte, plaatsingswijze (Boek 1: 4.4.3.4).  
*Opmerking: Oa bord 1*

| Aarding | |
|---|---|
| <b>C07</b> | Stroombanen uitgevoerd door middel van parallel verbonden leidingen hebben niet dezelfde kenmerken zoals type, sectie, lengte, plaatsingswijze (Boek 1: 4.4.3.4).<br><i>Opmerking: Oa bord 1</i> |

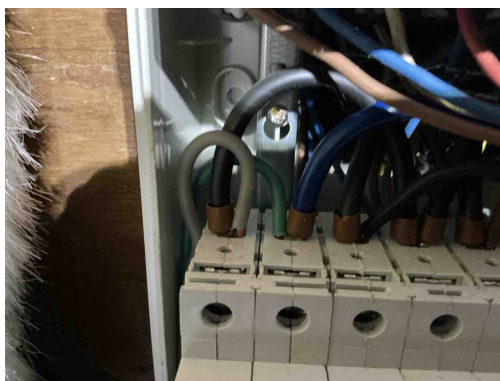
**C07** - Stroombanen uitgevoerd door middel van parallel verbonden leidingen hebben niet dezelfde kenmerken zoals type, sectie, lengte, plaatsingswijze (Boek 1: 4.4.3.4).

*Opmerking: Oa bord 1*

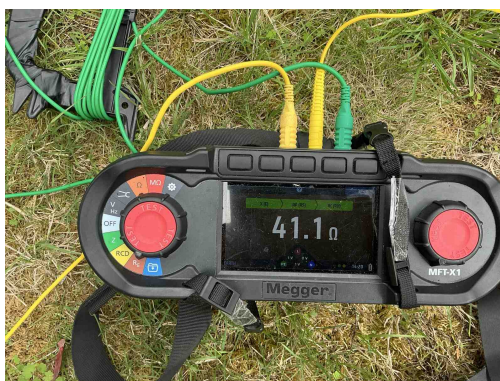
**A05** - De waarde van de spreidingsweerstand van de aardverbinding is te hoog (Boek 1: 5.4.2).

*Opmerking: Oa 41,1 ohm*

| Spreidingsweerstand van de aardverbinding: | <b>41,1 Ω</b> | Meetmethode: | <b>RE</b> |

| Aarding | |
|---|---|
| <b>A05</b> | De waarde van de spreidingsweerstand van de aardverbinding is te hoog (Boek 1: 5.4.2).<br><i>Opmerking: Oa 41,1 ohm</i> |

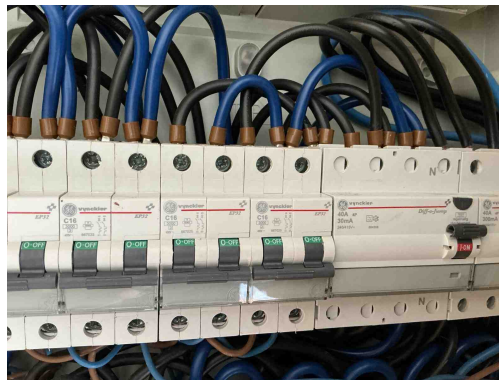
**I01** - De waarde van de isolatieweerstand per kring dient tenminste 0,50 Mohm ( $1000 \times U_{\text{test}}$ ) te zijn (Boek 1: 6.4.5.1).  
*Opmerking: Oa bord 1 automaat 5*

| Algemene isolatieweerstand: | <b>0,28 MΩ</b> | Meetspanning: | <b>500V</b> |

| Aarding | |
|---|---|
| <b>I01</b> | De waarde van de isolatieweerstand per kring dient tenminste 0,50 Mohm (1000 x Utest) te zijn (Boek 1: 6.4.5.1).<br><i>Opmerking: Oa bord 1 automaat 5</i> |

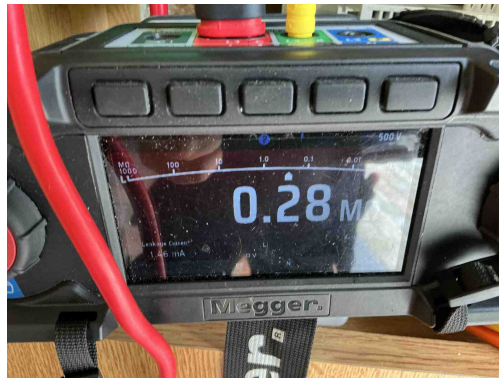
**I01** - De waarde van de isolatieweerstand per kring dient tenminste 0,50 Mohm ( $1000 \times U_{\text{test}}$ ) te zijn (Boek 1: 6.4.5.1).  
*Opmerking: Oa bord 1 automaat 5*

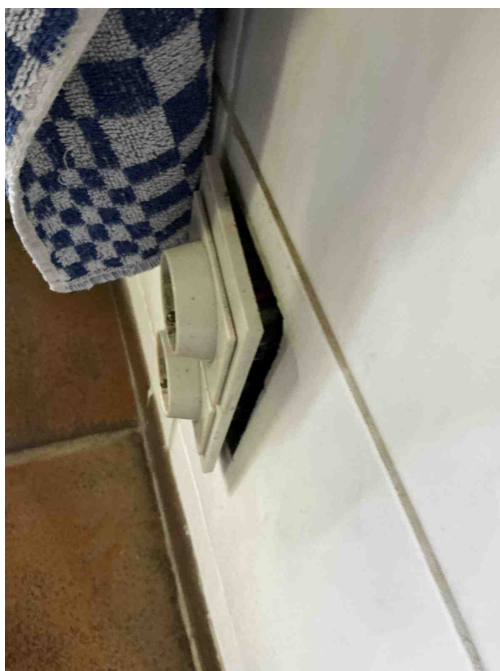
**T10** - Bepaalde contactdozen en/of schakelaars zijn niet degelijk bevestigd (Boek 1: 1.4.1.3).  
*Opmerking: Oa garage*

| Aarding | |
|---|---|
| <b>T10</b> | Bepaalde contactdozen en/of schakelaars zijn niet degelijk bevestigd (Boek 1: 1.4.1.3).<br><i>Opmerking: Oa garage</i> |

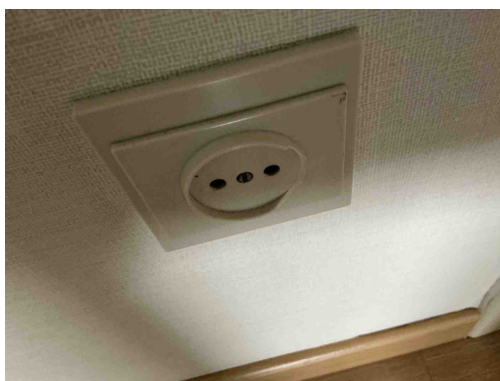
**T09** - Bepaalde contactdozen en/of schakelaars zijn beschadigd (Boek 1: 1.4.1.3).  
*Opmerking: Oa garage ,kamer 3*

| Aarding | |
|---|---|
| <b>T09</b> | Bepaalde contactdozen en/of schakelaars zijn beschadigd (Boek 1: 1.4.1.3).<br><i>Opmerking: Oa garage ,kamer 3</i> |

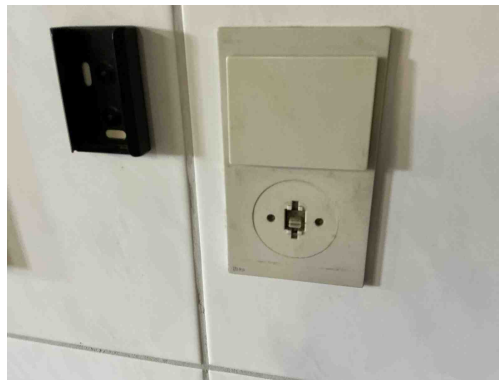
**T09** - Bepaalde contactdozen en/of schakelaars zijn beschadigd (Boek 1: 1.4.1.3).  
*Opmerking: Oa garage ,kamer 3*

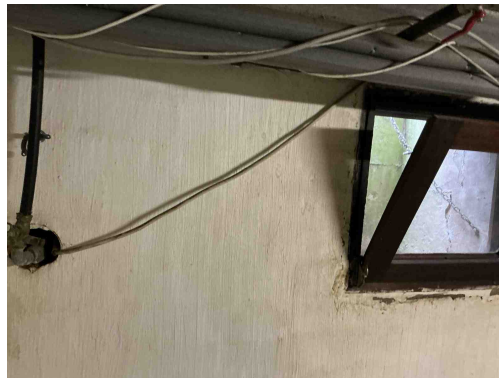
**C13** - Onvoldoende bevestiging van de leiding(en) (Boek 1: 5.2.9.5).  
*Opmerking: Oa kelder*

| Aarding | |
|---|---|
| <b>C13</b> | Onvoldoende bevestiging van de leiding(en) (Boek 1: 5.2.9.5).<br><i>Opmerking: Oa kelder</i> |

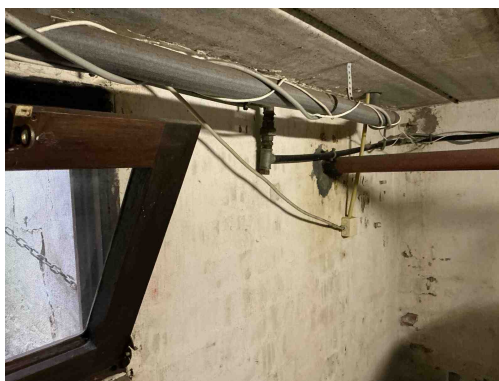
**C13** - Onvoldoende bevestiging van de leiding(en) (Boek 1: 5.2.9.5).  
*Opmerking: Oa kelder*

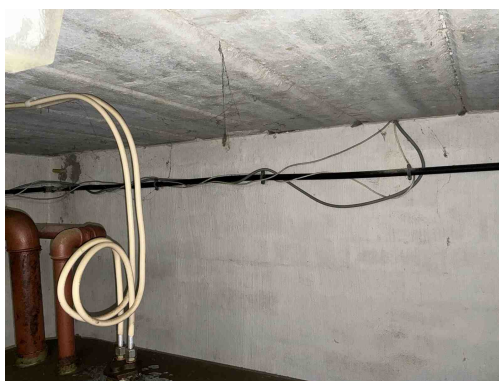
**C24** - De afstand tussen de elektrische leiding(en) en niet elektrische leiding(en) is onvoldoende (Boek 1: 5.2.8).  
*Opmerking: Oa kelder*

| Aarding | |
|---|---|
| <b>C24</b> | De afstand tussen de elektrische leiding(en) en niet elektrische leiding(en) is onvoldoende (Boek 1: 5.2.8).<br><i>Opmerking: Oa kelder</i> |

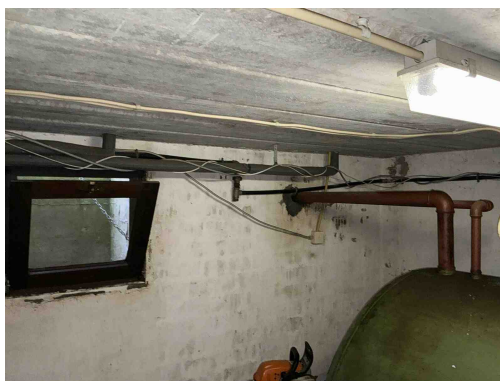
**C24** - De afstand tussen de elektrische leiding(en) en niet elektrische leiding(en) is onvoldoende (Boek 1: 5.2.8).  
*Opmerking: Oa kelder*

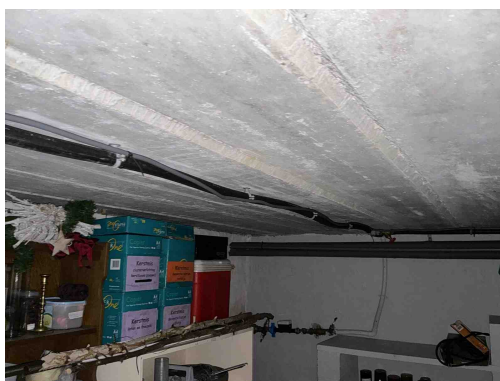
**C24** - De afstand tussen de elektrische leiding(en) en niet elektrische leiding(en) is onvoldoende (Boek 1: 5.2.8).  
*Opmerking: Oa kelder*

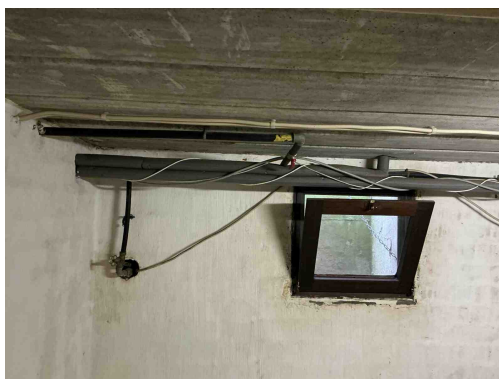
**C24** - De afstand tussen de elektrische leiding(en) en niet elektrische leiding(en) is onvoldoende (Boek 1: 5.2.8).  
*Opmerking: Oa kelder*

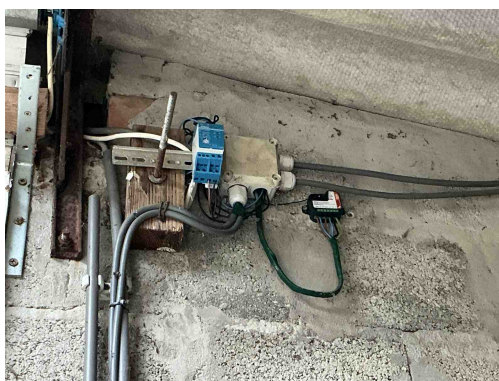
**C21** - Het gebruik van geleiders van het type VOB, zonder bijkomende afscherming is niet toegestaan (Boek 1: 5.2.9.6).  
*Opmerking: Oa kelder ,tuinhuis*

**C38** - Het gebruikte kabeltype (snoerkabel) voldoet niet aan de specificaties die van toepassing zijn op voedingsleidingen voor vaste installatie (Boek 1: 1.4.2.1, 5.2.6.2).  
*Opmerking: Oa kelder ,tuinhuis .....algemeen*

**D25** - De verbindinginstallaties en/of de beveiligingstoestellen (veiligheden, vermogensschakelaars, differentieelstroombeveiligingsinrichtingen...) moeten op steunpanelen gegroepeerd en gemonteerd zijn in één of meer schakel- en verdeelborden. (Boek 1: 5.3.5.1)  
*Opmerking: Oa tuinhuis*

| Aarding | |
|---|---|
| <b>C21</b> | Het gebruik van geleiders van het type VOB, zonder bijkomende afscherming is niet toegestaan (Boek 1: 5.2.9.6).<br><i>Opmerking: Oa kelder ,tuinhuis</i> |
| <b>C38</b> | Het gebruikte kabeltype (snoerkabel) voldoet niet aan de specificaties die van toepassing zijn op voedingsleidingen voor vaste installatie (Boek 1: 1.4.2.1, 5.2.6.2).<br><i>Opmerking: Oa kelder ,tuinhuis .....algemeen</i> |
| <b>D25</b> | De verbindinginstallaties en/of de beveiligingstoestellen (veiligheden, vermogensschakelaars, differentieelstroombeveiligingsinrichtingen...) moeten op steunpanelen gegroepeerd en gemonteerd zijn in één of meer schakel- en verdeelborden. (Boek 1: 5.3.5.1)<br><i>Opmerking: Oa tuinhuis</i> |

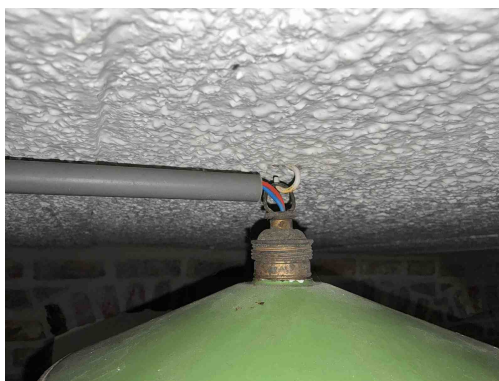
**C21** - Het gebruik van geleiders van het type VOB, zonder bijkomende afscherming is niet toegestaan (Boek 1: 5.2.9.6).  
*Opmerking: Oa kelder ,tuinhuis*

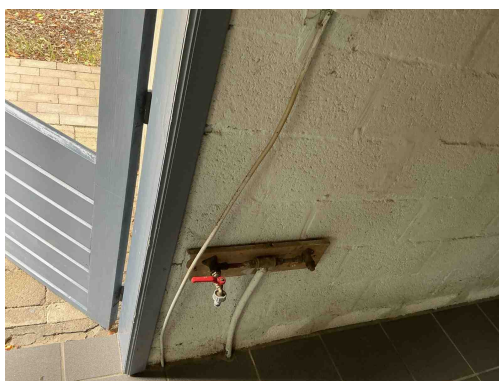
**C38** - Het gebruikte kabeltype (snoerkabel) voldoet niet aan de specificaties die van toepassing zijn op voedingsleidingen voor vaste installatie (Boek 1: 1.4.2.1, 5.2.6.2).  
*Opmerking: Oa kelder ,tuinhuis .....algemeen*

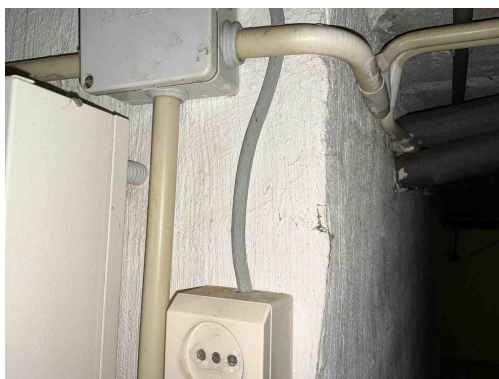
**C38** - Het gebruikte kabeltype (snoerkabel) voldoet niet aan de specificaties die van toepassing zijn op voedingsleidingen voor vaste installatie (Boek 1: 1.4.2.1, 5.2.6.2).  
*Opmerking: Oa kelder ,tuinhuis .....algemeen*

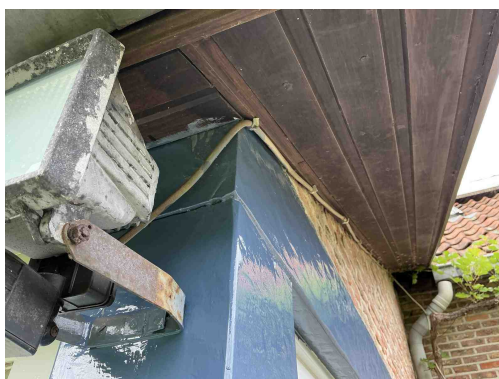
**C38** - Het gebruikte kabeltype (snoerkabel) voldoet niet aan de specificaties die van toepassing zijn op voedingsleidingen voor vaste installatie (Boek 1: 1.4.2.1, 5.2.6.2).  
*Opmerking: Oa kelder ,tuinhuis .....algemeen*

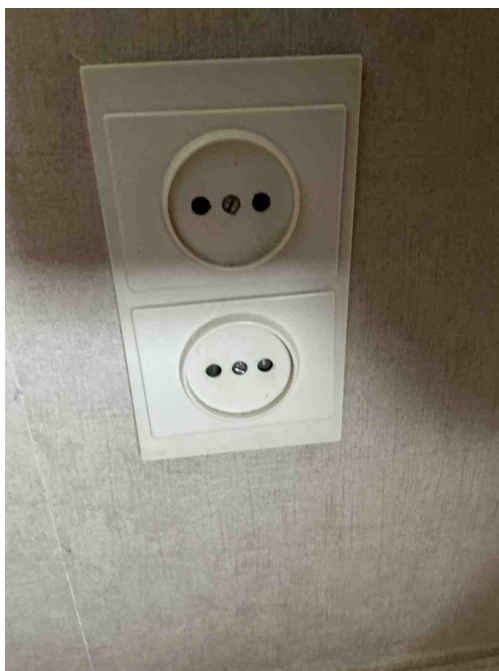
**A20** - Er bevindt zich een contactdoos zonder beschermingsgeleider in de elektrische installatie. Deze is niet geplaatst achter een differentieelstroombeschermingsinrichting met grote (max. 30mA) of zeer grote (max. 10mA) gevoeligheid.

*Opmerking: Oa algemeen*

| Aarding | |
|---|---|
| <b>A20</b> | Er bevindt zich een contactdoos zonder beschermingsgeleider in de elektrische installatie. Deze is niet geplaatst achter een differentieelstroombeschermingsinrichting met grote (max. 30mA) of zeer grote (max. 10mA) gevoeligheid.<br><i>Opmerking: Oa algemeen</i> |

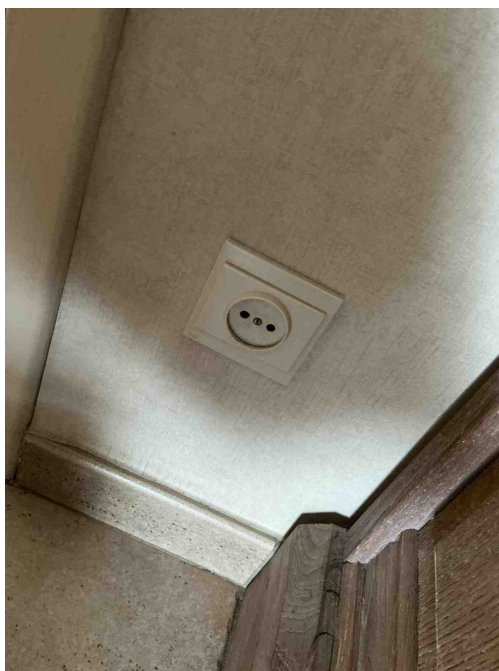
**A20** - Er bevindt zich een contactdoos zonder beschermingsgeleider in de elektrische installatie. Deze is niet geplaatst achter een differentieelstroombeschermingsinrichting met grote (max. 30mA) of zeer grote (max. 10mA) gevoeligheid.

*Opmerking: Oa algemeen*

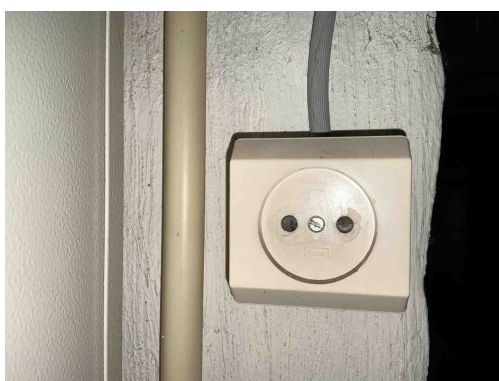
**A20** - Er bevindt zich een contactdoos zonder beschermingsgeleider in de elektrische installatie. Deze is niet geplaatst achter een differentieelstroombeschermingsinrichting met grote (max. 30mA) of zeer grote (max. 10mA) gevoeligheid.

*Opmerking: Oa algemeen*

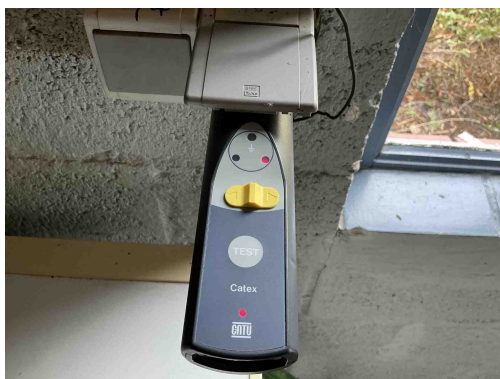
**A13** - De continuïteit van de beschermingsgeleider met de aardingsinstallatie is niet gerealiseerd (Boek 1: 5.4.3).  
*Opmerking: Oa tuinhuis .....algemeen*

| Aarding | |
|---|---|
| <b>A13</b> | De continuïteit van de beschermingsgeleider met de aardingsinstallatie is niet gerealiseerd (Boek 1: 5.4.3).<br><i>Opmerking: Oa tuinhuis .....algemeen</i> |

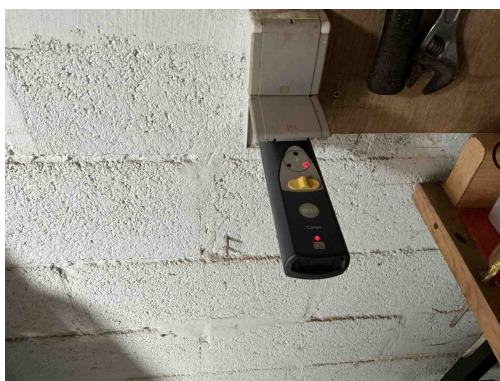
**A13** - De continuïteit van de beschermingsgeleider met de aardingsinstallatie is niet gerealiseerd (Boek 1: 5.4.3).  
*Opmerking: Oa tuinhuis .....algemeen*

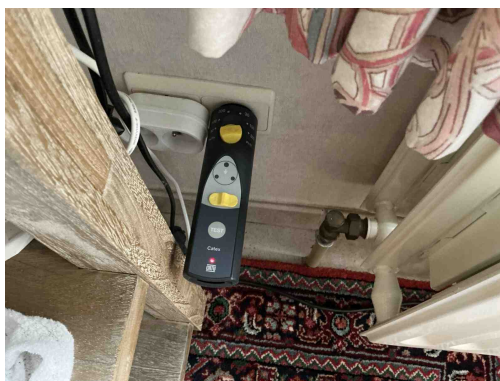
**A13** - De continuïteit van de beschermingsgeleider met de aardingsinstallatie is niet gerealiseerd (Boek 1: 5.4.3).  
*Opmerking: Oa tuinhuis .....algemeen*

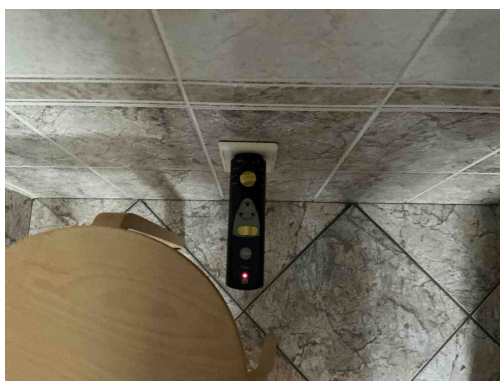
**A13** - De continuïteit van de beschermingsgeleider met de aardingsinstallatie is niet gerealiseerd (Boek 1: 5.4.3).  
*Opmerking: Oa tuinhuis .....algemeen*

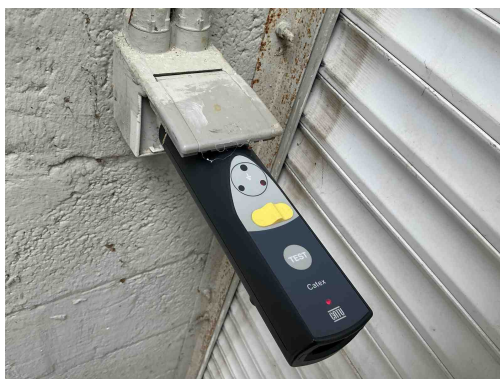
**A13** - De continuïteit van de beschermingsgeleider met de aardingsinstallatie is niet gerealiseerd (Boek 1: 5.4.3).  
*Opmerking: Oa tuinhuis .....algemeen*

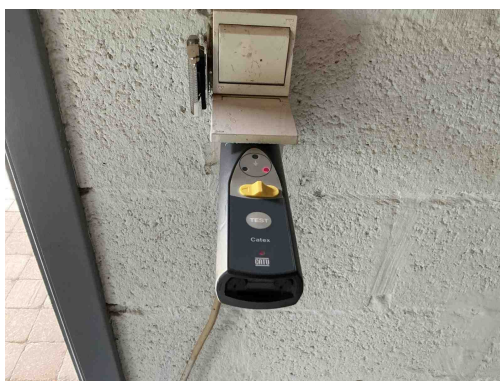
**A13** - De continuïteit van de beschermingsgeleider met de aardingsinstallatie is niet gerealiseerd (Boek 1: 5.4.3).  
*Opmerking: Oa tuinhuis .....algemeen*
