# Asbestinventarisatetest

11443C0623/00S004 - garagebox 8

Attestnummer : **20260611-000418.000**

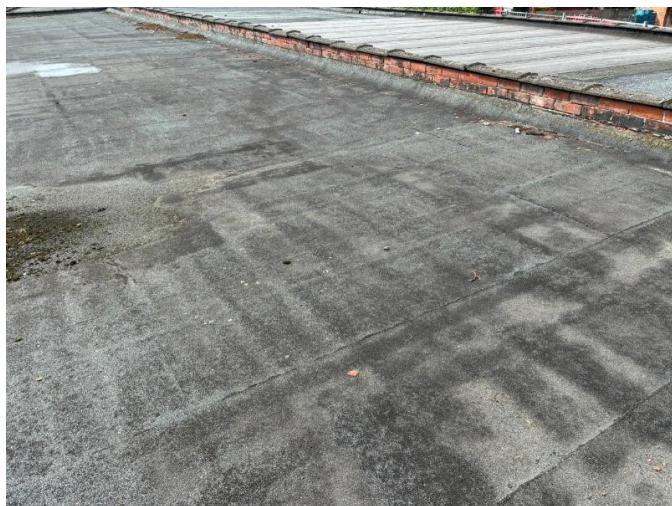
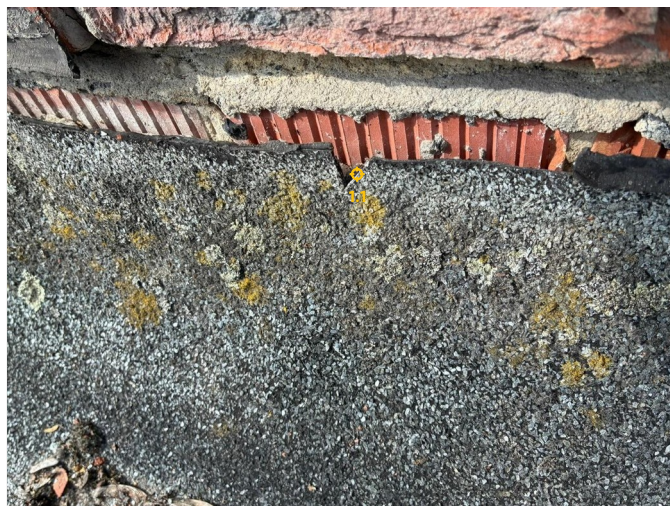
## Fiche 1: Roofing

Geen asbest

Overzichtsfoto

Detailfoto

| # | Type | Referentie | Resultaat |
|---|---|---|---|
| 1.1 | Puntmonster | E roofing | Geen asbest |

| Primaire drager | Plat dak |
| Bindmiddel van materiaal | Bitumen (roofing, teer, asfalt) |
| Hoeveelheid (oppervlakte - aantal) | • 19,98 m <sup>2</sup> - 1 stuk |
| Opmerking | Staalname tot op de eventuele onderliggende lagen is niet mogelijk zonder uitbreiding naar een destructief onderzoek. |

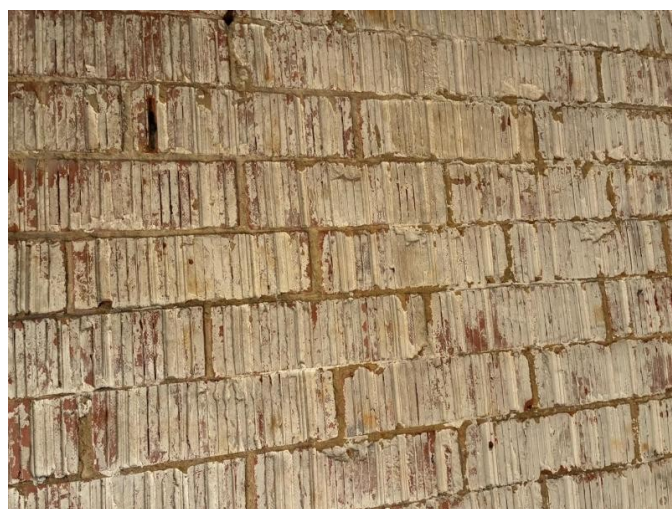
## Fiche 6: Pleisterwerk (niet aanwezig)

| Beschrijving | Notitie | Terug te vinden op plannen |
|---|---|---|
| Fiche 6: Pleisterwerk (niet aanwezig) | Er is geen pleisterwerk waarneembaar op de inspectielocatie. | - |

Situeringfoto

Detailfoto
