**Verslag huishoudelijke elektrische installatie op laagspanning en zeer lage spanning****Algemeen:**

| Referentie: <b>014-20260602-01</b> | Datum controle: <b>02/06/2026</b> |

| Adres installatie: | <b>Krabos 8, 1500 - Halle</b> | Nummer teller(s): | <b>47896634-2002</b> |

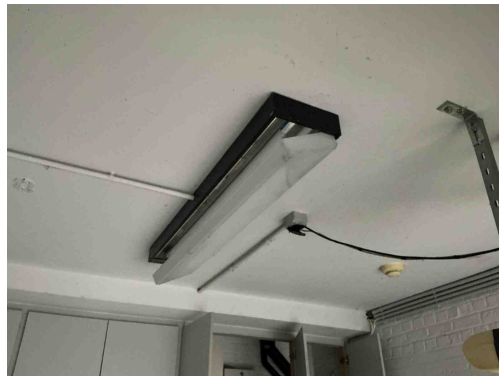
Inbreuk(en):

| Aarding | |
|---|---|
| <b>T23</b> | Het elektrisch materiaal is beschadigd. (Boek 1: 1.4.1.3).<br><i>Opmerking: Oa lamp garage</i> |

**T23** - Het elektrisch materiaal is beschadigd. (Boek 1: 1.4.1.3).  
*Opmerking: Oa lamp garage*

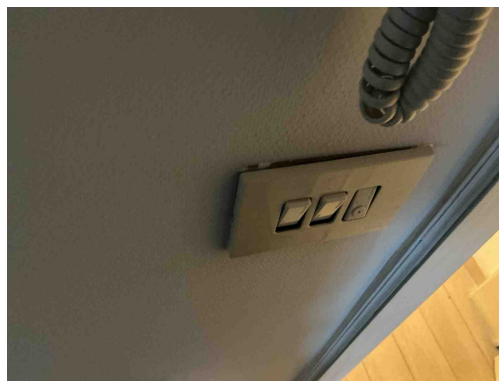
Inbreuk(en):

| Aarding | |
|---|---|
| <b>T10</b> | Bepaalde contactdozen en/of schakelaars zijn niet degelijk bevestigd (Boek 1: 1.4.1.3).<br><i>Opmerking: Oa living, slaapkamer, badkamer</i> |

**T10** - Bepaalde contactdozen en/of schakelaars zijn niet degelijk bevestigd (Boek 1: 1.4.1.3).  
*Opmerking: Oa living, slaapkamer, badkamer*

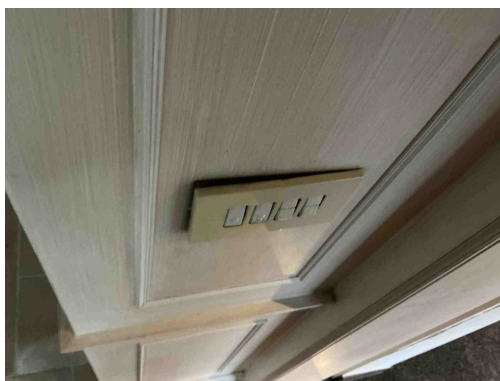
Inbreuk(en):

**T10** - Bepaalde contactdozen en/of schakelaars zijn niet degelijk bevestigd (Boek 1: 1.4.1.3).  
*Opmerking: Oa living, slaapkamer, badkamer*

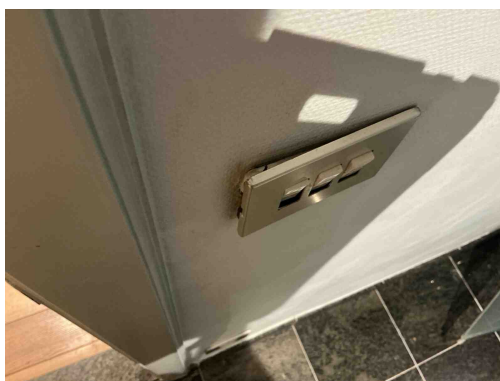
Inbreuk(en):

**T10** - Bepaalde contactdozen en/of schakelaars zijn niet degelijk bevestigd (Boek 1: 1.4.1.3).  
*Opmerking: Oa living, slaapkamer, badkamer*

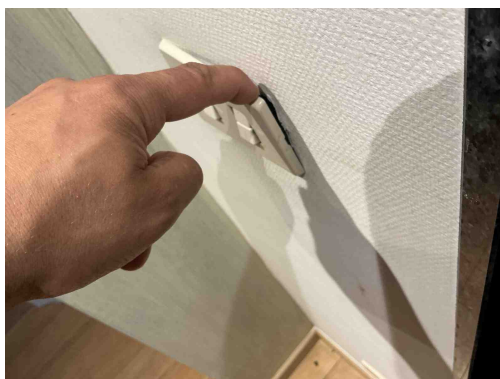
Inbreuk(en):

**T10** - Bepaalde contactdozen en/of schakelaars zijn niet degelijk bevestigd (Boek 1: 1.4.1.3).  
*Opmerking: Oa living, slaapkamer, badkamer*

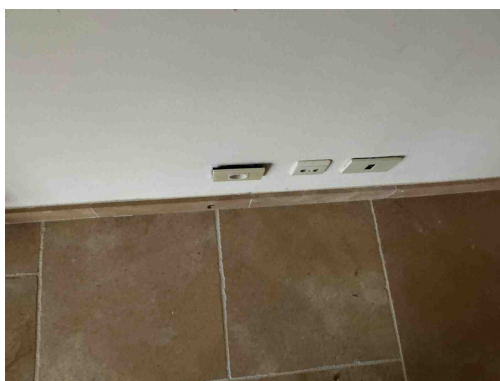
Inbreuk(en):

**T10** - Bepaalde contactdozen en/of schakelaars zijn niet degelijk bevestigd (Boek 1: 1.4.1.3).  
*Opmerking: Oa living, slaapkamer, badkamer*
